REŠTAURÁTORSKÉ PRÁCE – SO.01 – Románsky palác, Spišský hrad

Metodický prístup

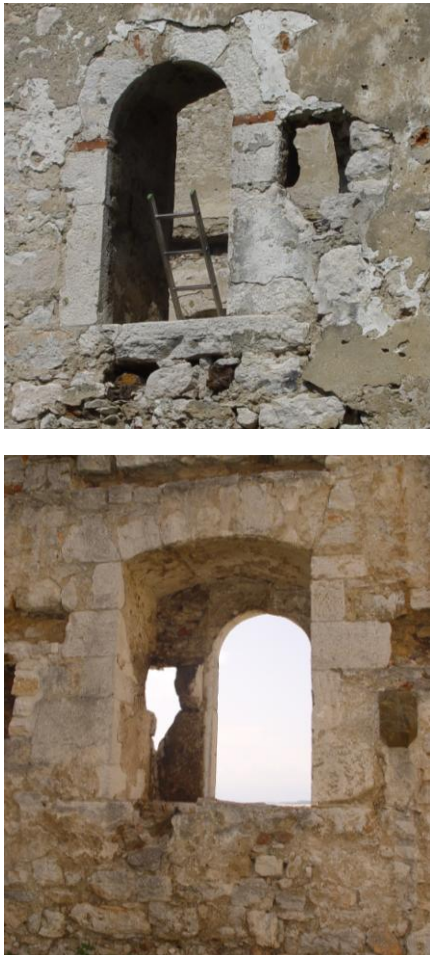
<p>O/6 1 ks</p>

<p>O/6 až O/12 –románsky palác Združené okná v 2 NP , so stredovým stĺpikom kruhového priemeru s pätkou a bobulovitou hlavicou Materiál: I travertín Svetlý rozmer okna – interiér: 1700/1970-2220-1970 2x620/1720 Stĺpik s pätkou a hlavicou: v=1520 Počet ks: 6</p>	<p>Predpokladaný reštaurátorský/konzervátorský zásah Románske otvory – združené románske okná budú doskúmané a navrhnutá ich prezentácia vzhľadom k zisteniam pamiatkových výskumov, ako aj možnosti statickej stabilizácie s cieľom:</p> <ul style="list-style-type: none">- prezentácia originálu, vrátane ich slohových úprav, v prípade, že nie je možné prezentovať originál (chýbajúce časti stĺpikov) neotvárať sondy /neodstraňovať zbytky murív a prezentovať ako sondu- v prípade okien, kde AHV odkryl pôvodné sedílie, tieto budú obnovené a prezentované- neprístupovať k náhradám za kópie, preferovať čitateľnú statickú stabilizáciu novým doplnením podpôr- ďalej viď. fotogrametrické pohľady na steny 1-8

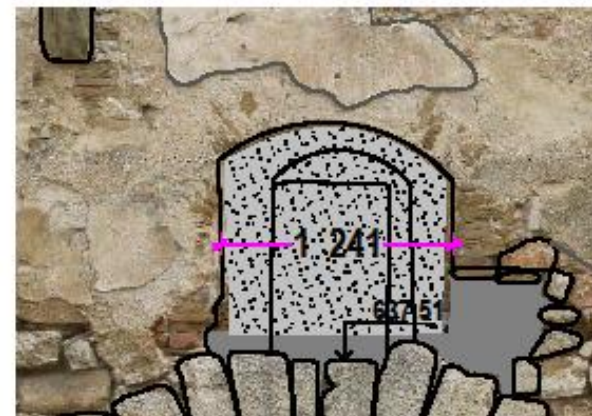
S fragmentom zachovaných pieskovcových ostení , so
skosenou hranou. Súčasťou bola pôvodne aj kovaná
mreža (stopy po jej osadení v stení). V ostatných
osteniach sa kamenné články už nezachovali.

Konzervátorsky ošetriť zachované fragmenty
ostení. Otvor sa predpokladá zamurovať :

SEKUNDÁRNY OTVOR VYPLNIŤ TEHLOVÝM MURIVOM,
S ODSADENÍM DO VNÚTRA O CCA 50 MM, PREKRYŤ
OMIETKOU - REŠTAURÁTORSKO VÝTVARNÁ PREZENTÁCIA
V RÁMCI CELEJ PLOCHY INTERIERU

Rovnaká úprava sa predpokladá zo statických
dôvodov aj u zostávajúcich okien v rovne
medzipodlažia medzi 2-3 NP.

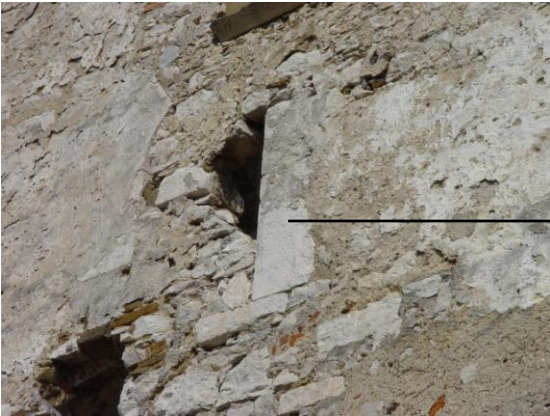
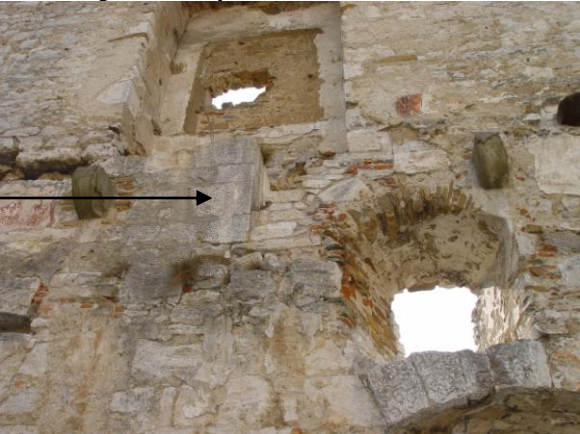
<p>Kamenné travertínové ostenie ozn. P3 s poloblúkovým ukončením – zachované fragmenty pôvodného románskeho ostenia, armované z blokov kameňa</p>

<p>Pôvodný výstup na ochodzu románskeho paláca Materiál – travertín Svetlý rozmer: 1050/1320-1860-1320 Počet ks: 1 Vid' . fotogrametria výkres č. 4,6</p>

<p>Predpokladaný reštaurátorský/konzervátorský zásah Konzervátorsky ošetriť zachované fragmenty portálu, zo strany exteriéru a interiéru, ktorý nebude obnovený</p>
<p>Kamenné travertínové ostenie ozn. P4 s poloblúkovým ukončením – zachované fragmenty pôvodného románskeho ostenia, armované z blokov kameňa</p>

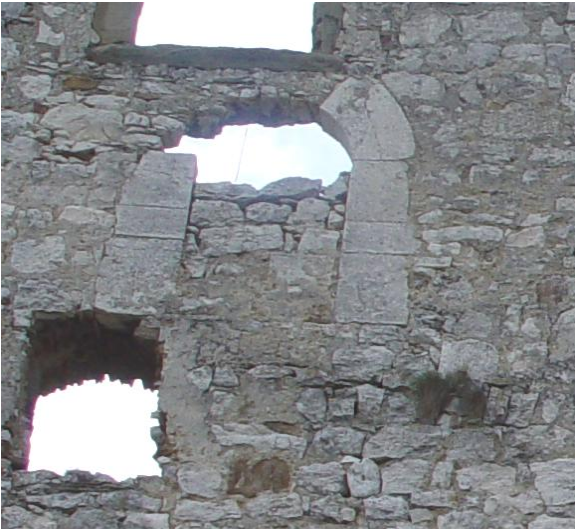
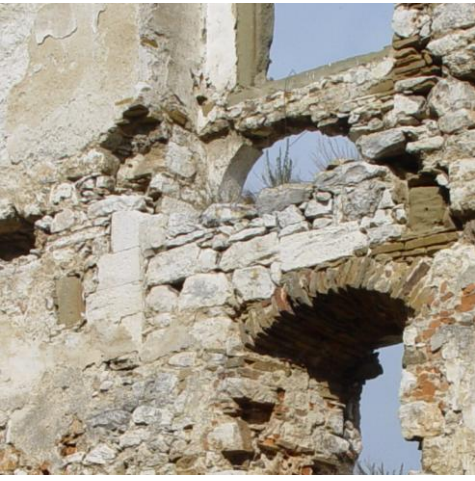
<p>Pôvodný výstup na ochodzu románskeho paláca Materiál – travertín Svetlý rozmer: 1040/1320-1850-1320 Počet ks: 1 Vid' fotogrametria výkres č.:2, 8,</p>

<p>Po realizácii doplnkových výskumov je možné otvor prezentovať ako otvorený s rekonštrukciou dvoch blokov travertínového armovania v časti polkruhového nadpražia. Zo strany interiéru ponechať do ostenia zasahujúce zaklenutie mladšieho okenného otvoru, vid' výkres fotogrametria č. 2</p>

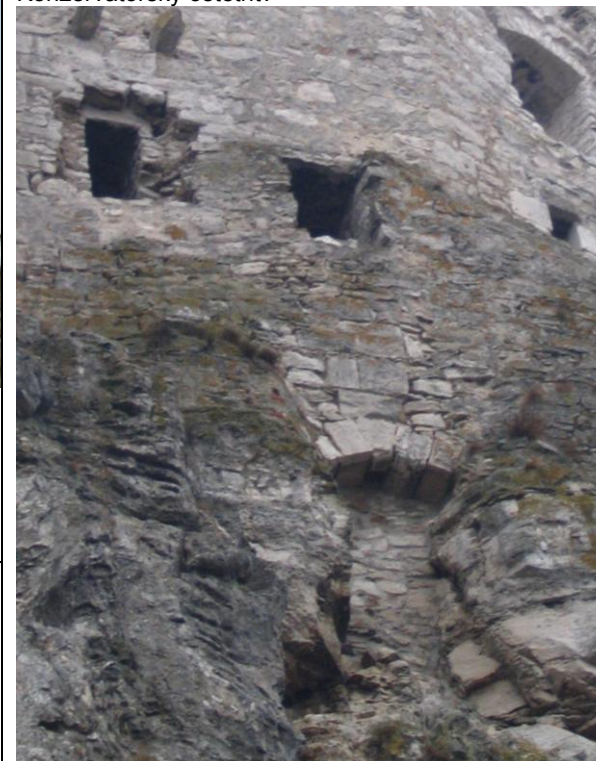
Nika pre uloženie svetla

Materiál – travertín
 Svetlý rozmer: otvor interiér 920/2050
 Počet ks:1

Ponechať v súčasnostave zachovania, domuerovať iba kamenným murivo zo strany exteriéru stenu v hrúbke a výške parapetu.
 Konzervátorsky ošetriť.

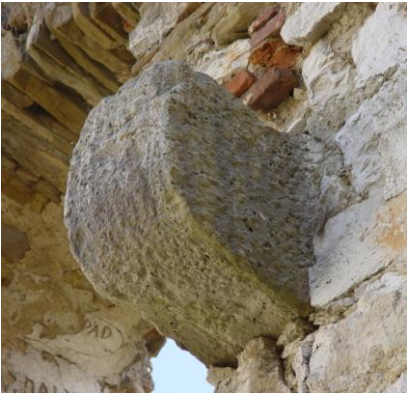
<p>K/1 kamenná konzola románsky palác konzola nesúca pôvodný drevený trámový strop nad 2. NP , intzeriér, južná stena Materiál travertín Počet ks: 1 Rozmer: 350/420/650</p>

<p>K/3 K/2</p>	<p>Predpokladaný reštaurátorský/konzervátorský zásah</p> <p>Ponechať na mieste, konzervátorsky ošetriť</p>
<p>K/4 kamenná konzola románsky palác konzola v exteriéri na východnej a západnej fasáde , niesla pravdepodobne rímsu z gotickej prestavby materiál travertín Počet ks: 1 Rozmer: 300/450/500</p>	<p>K/5 kamenná konzola románsky palác (2) konzola nesúca drevený trámový strop nad 3. NP Bližšie vid'. popis v samostatnej časti Románsky palác Materiál travertín Počet ks: 1 Rozmer: 290/360/400</p>	<p>Predpokladaný reštaurátorský/konzervátorský zásah</p> <p>Ponechať na mieste, konzervátorsky ošetriť</p>

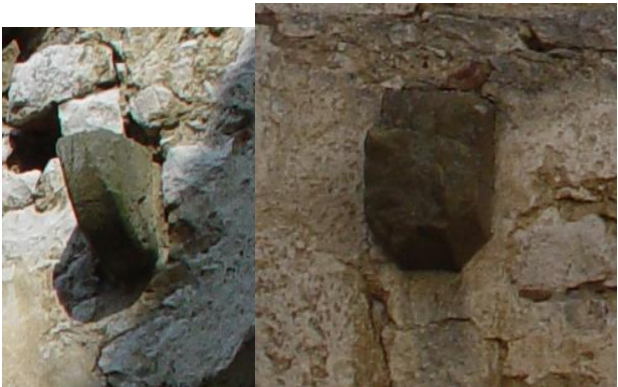
<p>K/2 kamenná konzola románsky palác konzola nesúca gotický drevený trámový strop nad 2. NP , po zmene podlažného členenia Počet ks:3 Rozmer: 250/360/360 Materiál : pieskovec</p> <p>K/3 kamenná konzola románsky palác (2) konzola nesúca gotický drevený trámový strop nad medzipodlažím medzi 2.a 3. NP NP , po zmene podlažného členenia Materiál pieskovec Počet ks:9 Rozmer: 250/360/470</p>

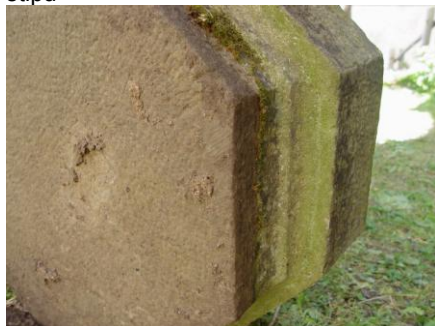
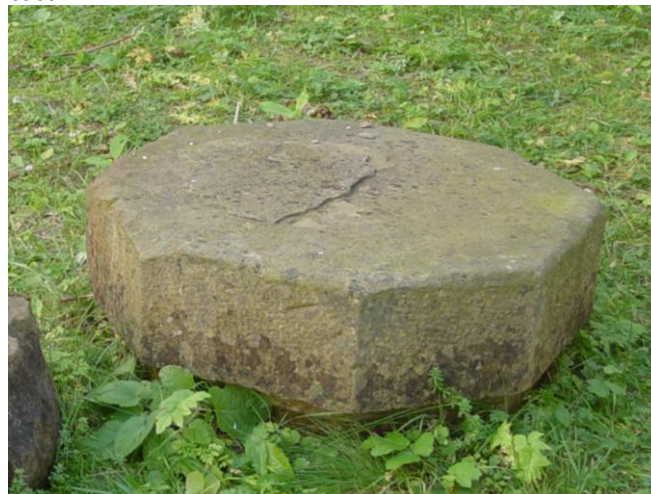
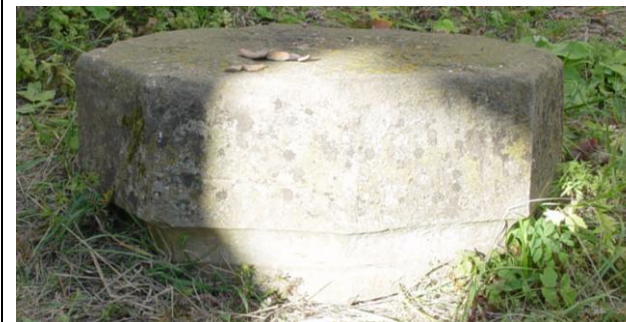
VD/1 – kamenná päťka stípu šesťhranná
profilácia a ložná plocha pre nasadenie drieka
stípu

Miesto nálezu : románsky palác 2. NP
Materiál: pieskovec
Datovanie: 2. polovica 15. stor. – 2. gotická
Počet ks: 2
Rozmer: 700/700/335

Zbytok po osadení do malty- vid'. foto sonda A2/4, spodná
časť

Konzervátorsky ošetriť , budú uložené na novej drevenej
podlahe v 2. NP na mieste – v polohe pôvodných stíпов
