Sprievodná a súhrnná technická správa – doplnenie 11/2022

k pôvodnej správe z 09/2011 a 18.3.2014

Názov akcie: Rekonštrukcia Spišského hradu, Románsky palác a Kapitánsky dom – 2. etapa

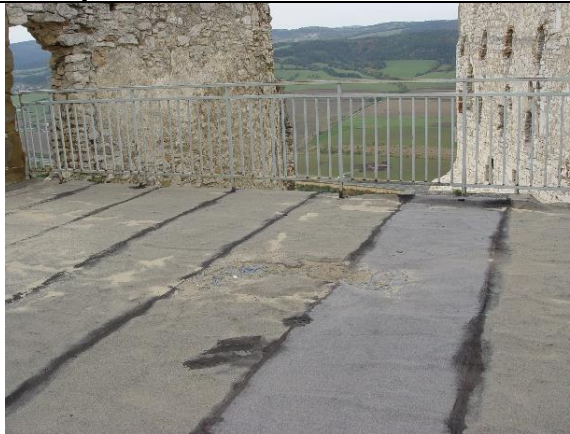
| Ozn. | popis | Foto súčasný stav |
|---|--|--|
| B/25 | odstrániť dočasne aplikovanú asfaltovú povlakovú krytinu v 2. NP. doplniť m2: m.č. 02-2.02- 317,54+8,58=326,12 m.č. 02-2.03 – 53,36 m.č. 02-2.04 – 43,83 m.č. 02-2.05 – 67,69 m.č. 02-2.06 – 47,89 m.č. 02-2.07 – 38,97 | m. č. 02-2.02 |

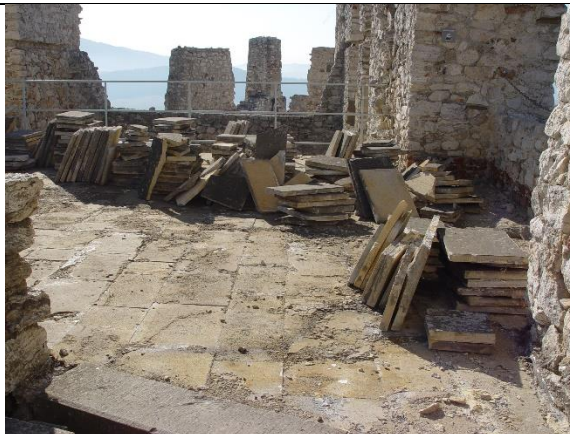
| Ozn. | popis | Foto súčasný stav |
|---|--|--|
| | Rozobratá pieskovcová dlažba uložená na paletách na nádvorí hradu pre opätovné použitie | Stav po demontovaní pieskovcovej dlažby na 2. NP, pred položením dočasnej hydroizolácie. |

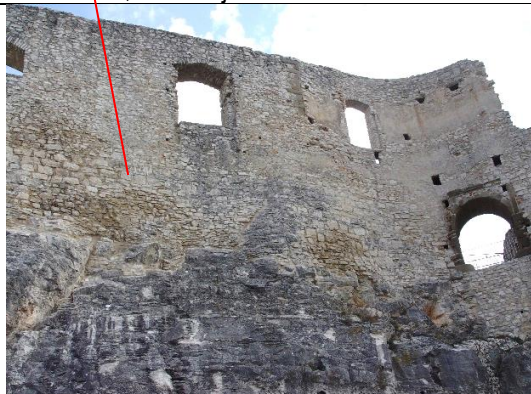
| | <p>Sípkou vyznačené miesta po zatečení vodou z terás do muriva, stav na jún 2021</p> | |
| | <p>detaily</p> | |

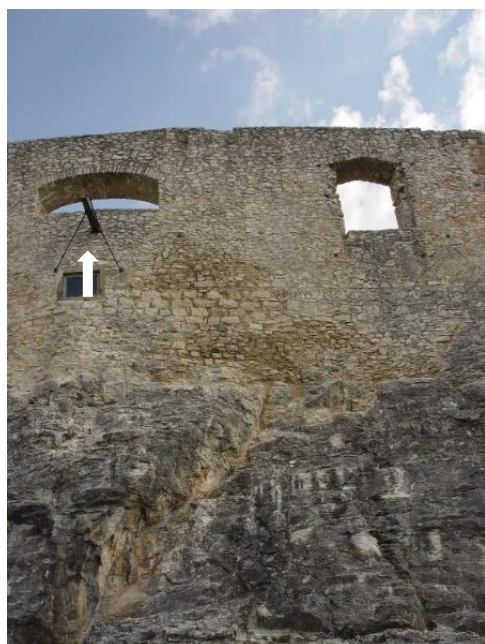
Pohľad zo strany od terasy, dole predĺžené chrliče počas 1. etapy obnovy, pohľad z strany románskeho predhradia

Úprava oplechovania chrličov zo strany podlahy bude zrealizovaná pre napojenie novej hydroizolačnej fólie. Do otvoru bude osadený rámček s nerezovou sieťou proti hmyzu a vtákom a zároveň ako ochrana násypu pred vyplavením. Chrliče budú slúžiť v prípade poruchy, pokiaľ sa dostane voda do štrkového lôžka, t.j. pod vrchnú hydroizolačnú fóliu.

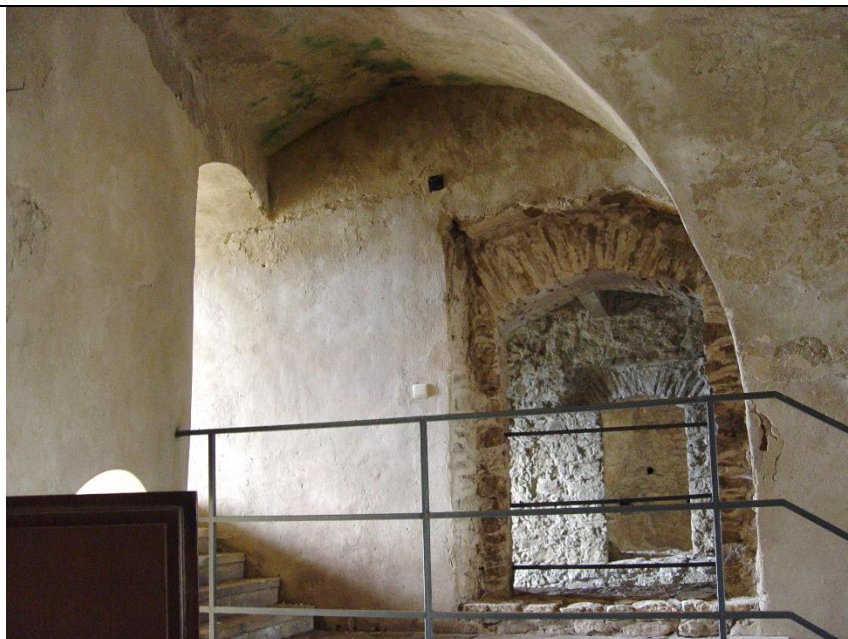
celok

m.č. 02-1.13
poškodenie muríva zatekaním z terás, následné soli a machy
