## Sprievodná a súhrnná technická správa – doplnenie 11/2022

k pôvodnej správe z 09/2011 a 18.3.2014

**Názov akcie:** Rekonštrukcia Spišského hradu, Románsky palác a Kapitánsky dom – 2. etapa

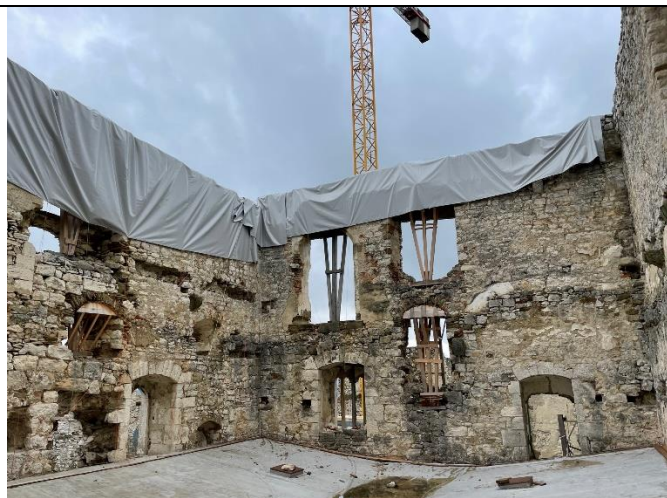
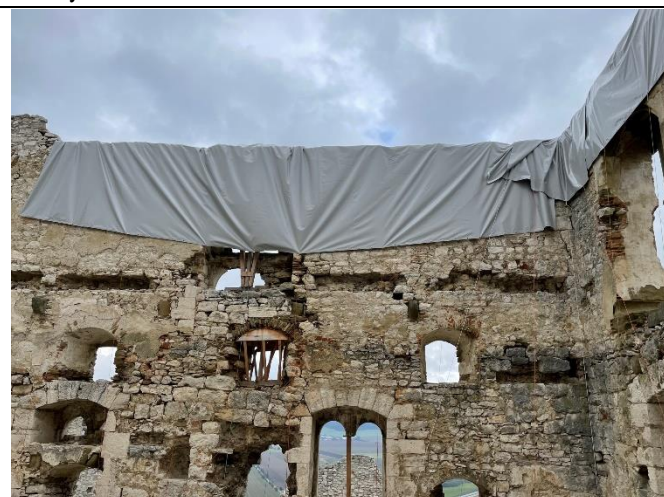
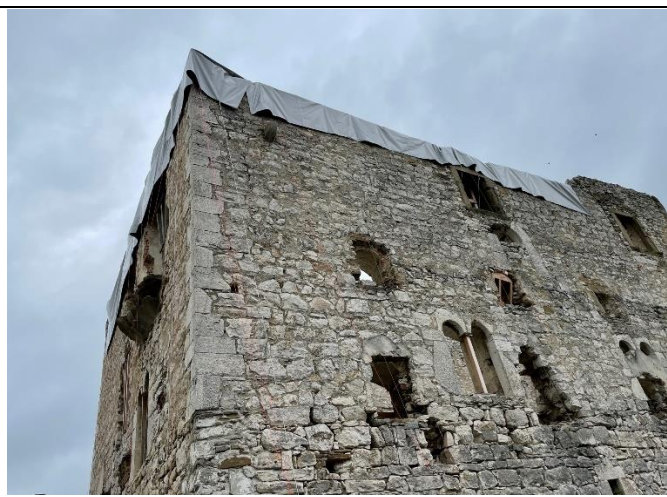
Prekrytá rozobratá koruna muriva v Jv časti

- **Palác:** trhliny (najmä v kútoch objektu) hĺbkovo zainjektovať a spevniť rozrušené murivo;
- Koruna muriva je podstatne viac porušená, takže bude nutné väčší objem erózne rozrušeného muriva rozobrať a premurovať nanovo (vrátane záklenkov), dôsledne dbať na správnu väzbu muriva;

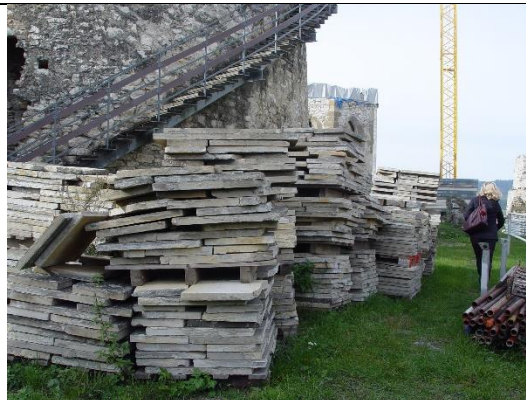
Rozobratá pieskovcová dlažba uložená na paletách na nádvorí hradu pre opätovné použitie

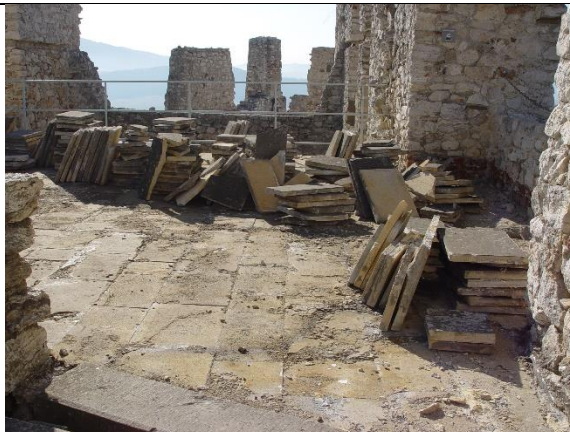
Stav po demontovaní pieskovcovej dlažby na 2. NP, pred položením dočasnej hydroizolácie.

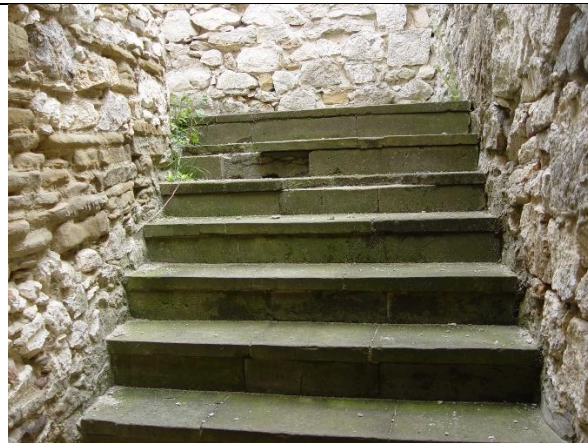
Stredné rameno - detail

Poškodený pieskovcový obklad kamenných stupňov a podesta schodiska s kamennou dlažbou

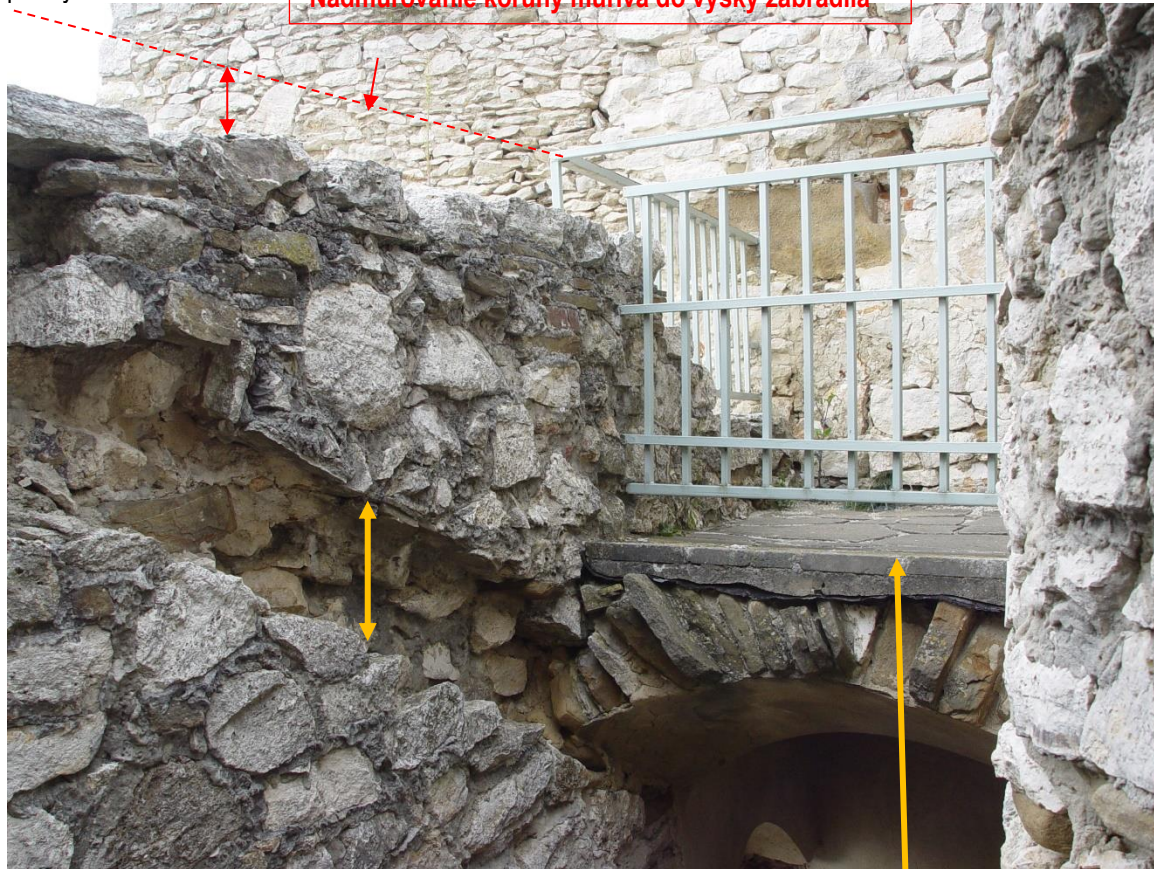
Pohľad na miesto určené pre ukončenie novo navrhovanej strechy s osadením žľabu:

BG-FA Fasádne žľaby, šírka žľabu RB 130, priečne rebrovaný nerez rošt s nerez mrežou – špec. šírka 130, výška variabilná 90-150 a dl. 4,0m – osadenie a dodávka žľabu a mreže, m.č. 02-2.07,

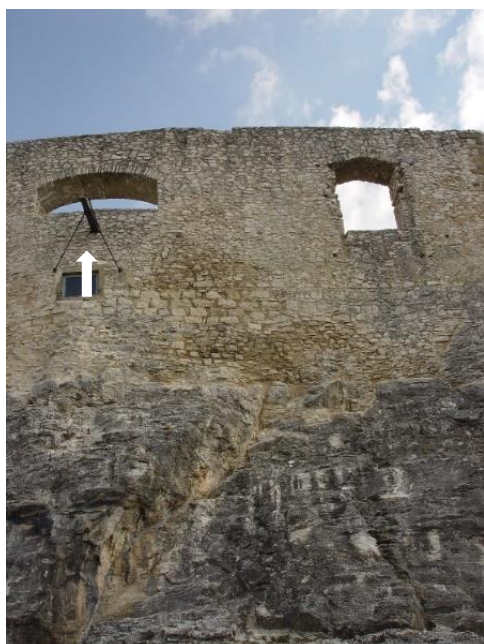
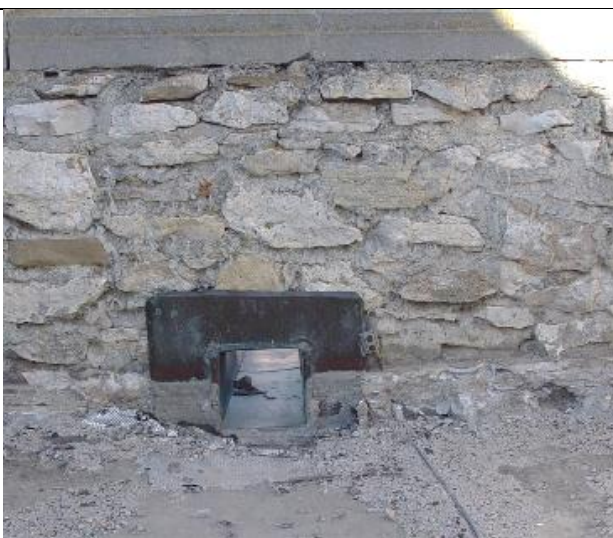
Pohľad zo strany od terasy, dole predĺžené chrliče počas - 1. etapy obnovy, pohľad z strany románskeho predhradia

Úprava oplechovania chrličov zo strany podlahy bude zrealizovaná pre napojenie novej hydroizolačnej fólie. Do otvoru bude osadený rámček s nerezovou sieťou proti hmyzu a vtákom a zároveň ako ochrana násypu pred vyplavením. Chrliče budú slúžiť v prípade poruchy, pokiaľ sa dostane voda do štrkového lôžka, t.j. pod vrchnú hydroizolačnú fóliu.

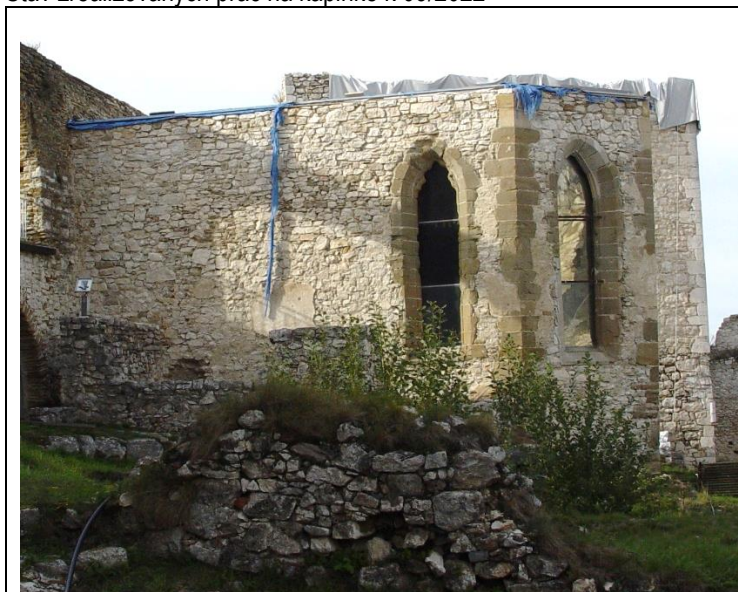
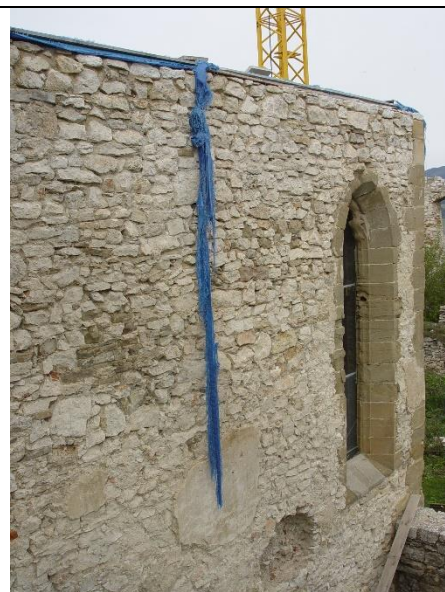
Stav odstránených sekundárnych omietok v arkádovej chodbe západných palácov 09/2022

Stav zrealizovaných prác na kaplnke k 09/2022

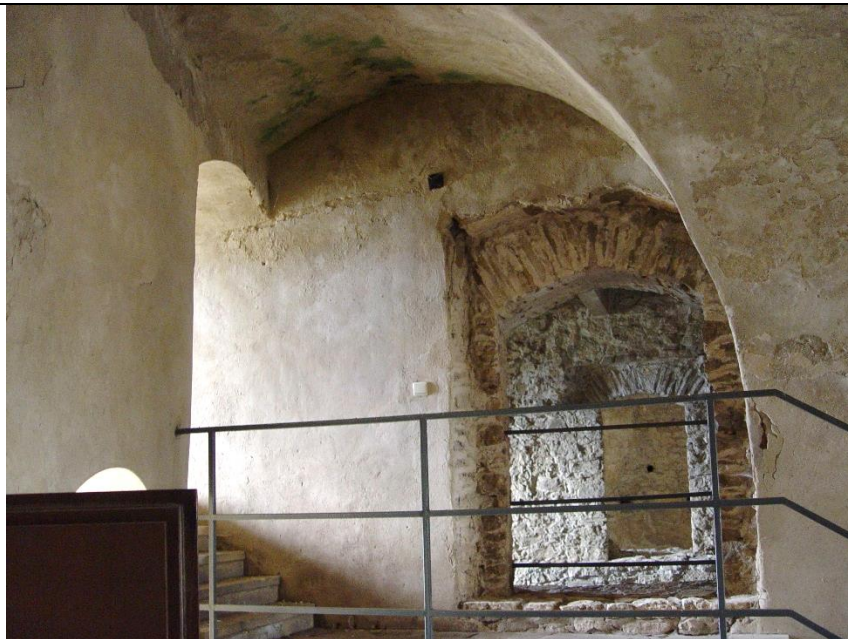
celok

m.č. 02-1.13  
poškodenie muríva zatekaním z terás, následné soli a machy

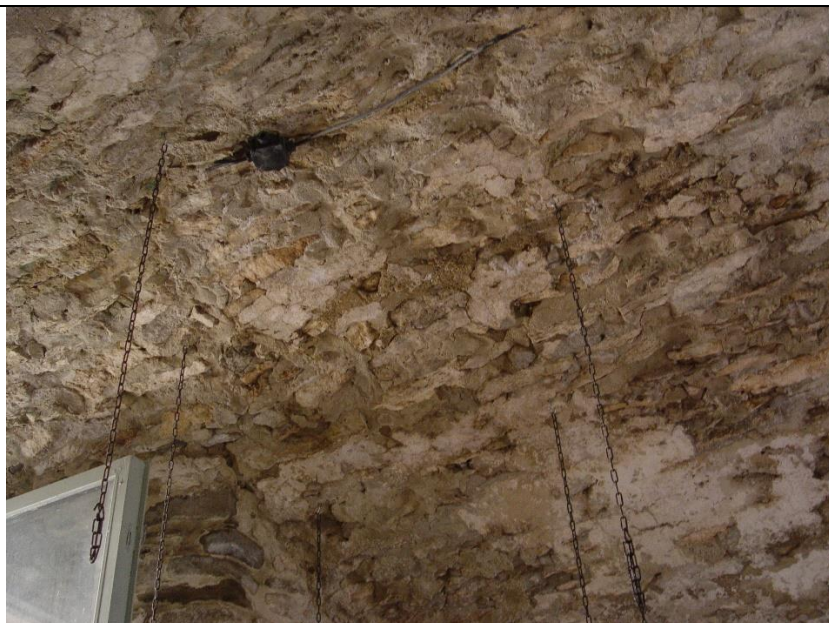
Detail

Doplnená bola v 80-tych  
rokoch 20. stor. časť klenby  
(betónovaním do debnenia),  
čím sa výrazne líši od  
pôvodného muriva klenby –  
v rámci prezentácie je nutné  
eliminovať súčasný stav.
