**Stavebno-technické posúdenie budovy na Školskej 751/14,
p. č. 1831 v Galante**

DÁTUM: 08/2022

ŠKOLSKÁ 751/14, PARCELNÉ ČÍSLO 1831 GALANTA
STAVEBNO-TECHNICKÉ POSÚDENIE BUDOVY

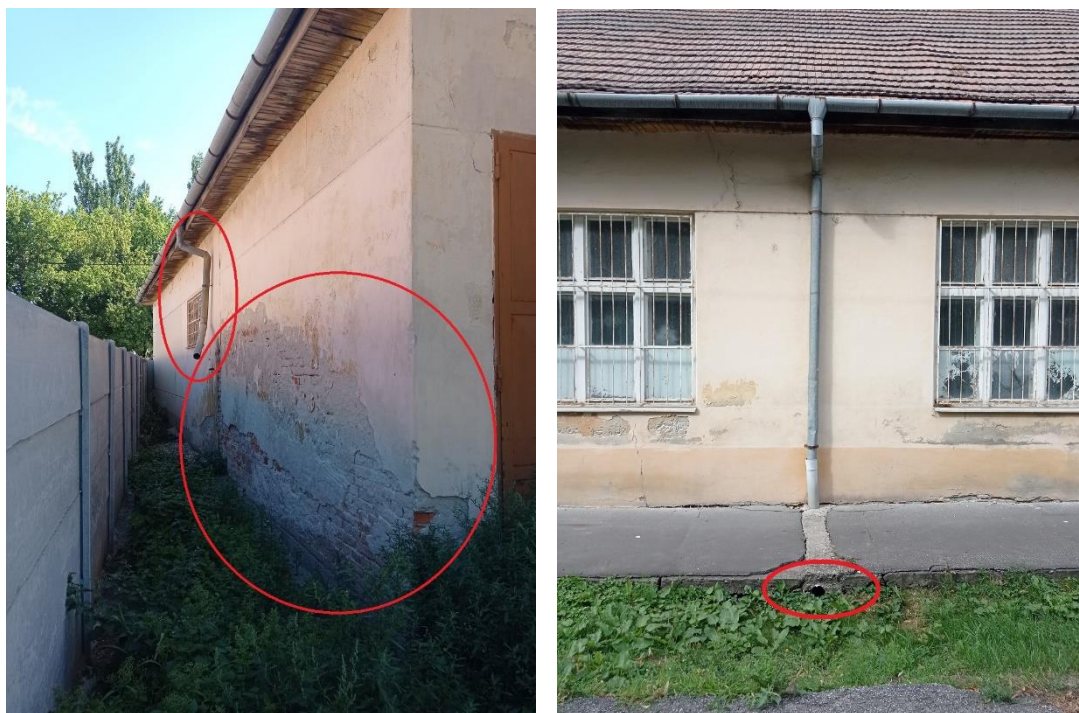
Obr. 14 a 15

Odvedenie dažďovej vody zo strechy je riešené strešným odkvapovým systémom s desiatimi pozinkovanými dažďovými zvodmi – štyri zo strany cestnej komunikácie, päť zo strany dvora a jeden na severnej stene kotolne. Na päť zvodov z dvorovej strany sú napojené oceľové lapače strešných splavín. Ležatá kanalizácia dažďovej vody jednotlivých zvodov ústí do betónových šacht s priemerom 0,65m vzdialených cca 4,5m od objektu. Šachty sú zasypané stavebnou suťou. (obr. 13) Zo strany cestnej komunikácie je jeden rohový dažďový zvod ukončený nad úrovňou chodníka, ostatné sú dopojené kanalizačnou rúrou vedúcou popod asfaltový chodník a ústiaci do zarasteného žľabu medzi chodníkom a cestou. (obr.14) Na severnej stene je dažďový zvod poškodený. (obr.15) To napomáha zvýšenej koncentrácii vlhkosti murív v blízkosti dažďového zvodu.

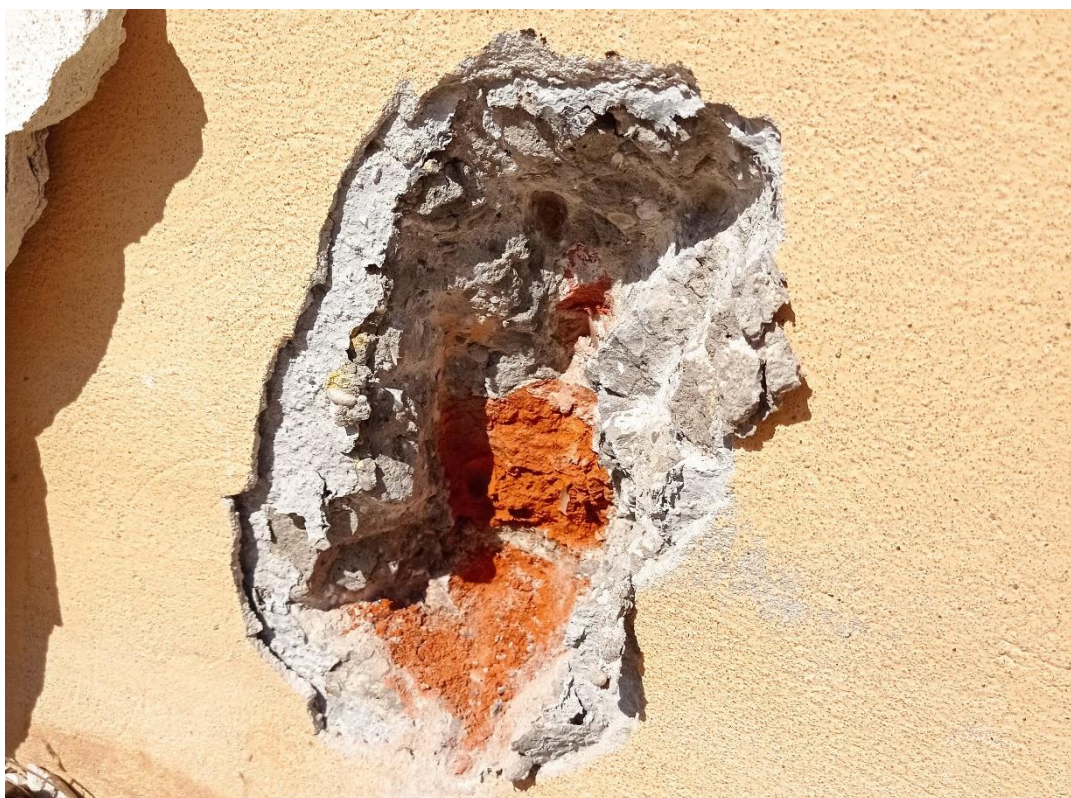
Obr. 19 (sonda č. 10)

Pozdĺž celého obvodu budovy s výnimkou severnej steny sa tiahne neprofilovaný sokel s výškou cca 0,6m. Väčšina odparovacích plôch a lokalít s významne narušenou adhéziou sa na fasádnej strane objektu nachádza nad týmto soklom. Pri sondáži (sonda č. 10, obr. 19) bol pod fasádnym náterom dohľadaný pôvodnejší predsadený profilovaný cementový sokel. Cementový sokel má hrúbku cca 5cm, má na sebe nanesených viacero fasádnych náterov a jeho štruktúra je nízko difúzna. Sokel znižuje odparovaciu schopnosť obvodového muriva z exteriérovej strany pre zemnú vlhkosť v najexponovanejšej výške. Vzlínajúcu vlhkosť transportuje až nad svoju úroveň, kde difúznejšie omietkové vrstvy dovoľia vzlínajúcej vlhkosti vytvoriť odparovacie plochy až do výšky cca 1,4m (obr.20,21 a 22.) Na obvodovom i na vnútornom murive sme sa na viacerých miestach pokúsili dohľadať hydroizoláciu muriva. (sondy 1-4, 6,7,9,10 + nezaomietané murivo). Hydroizoláciu (térový papier) sa podarilo dohľadať pri sonde č.9 a na obvodovom murive východného krídla (obr.23) a západného krídla (obr.24). Domnievam sa, že tieto časti budovy nie sú pôvodné – pri sonde č.9 sa jedná o priestor, kde došlo k zamurovaniu bočného vstupu bývalého gánku. (nasvedčuje tomu umiestnenie a nález perforovanej tehly), západné krídlo je novšie pravdepodobne celé. Dohľadaná izolácia je degradovaná, nesúdržná a neplní svoju funkciu. S ohľadom k jej umiestneniu (pod úrovňou vnútorných podláh) a zakončeniu (omietkové vrstvy sú aplikované cez hydroizoláciu) by aj tak nezabezpečila účinnú ochranu pred zemnou vlhkosťou.

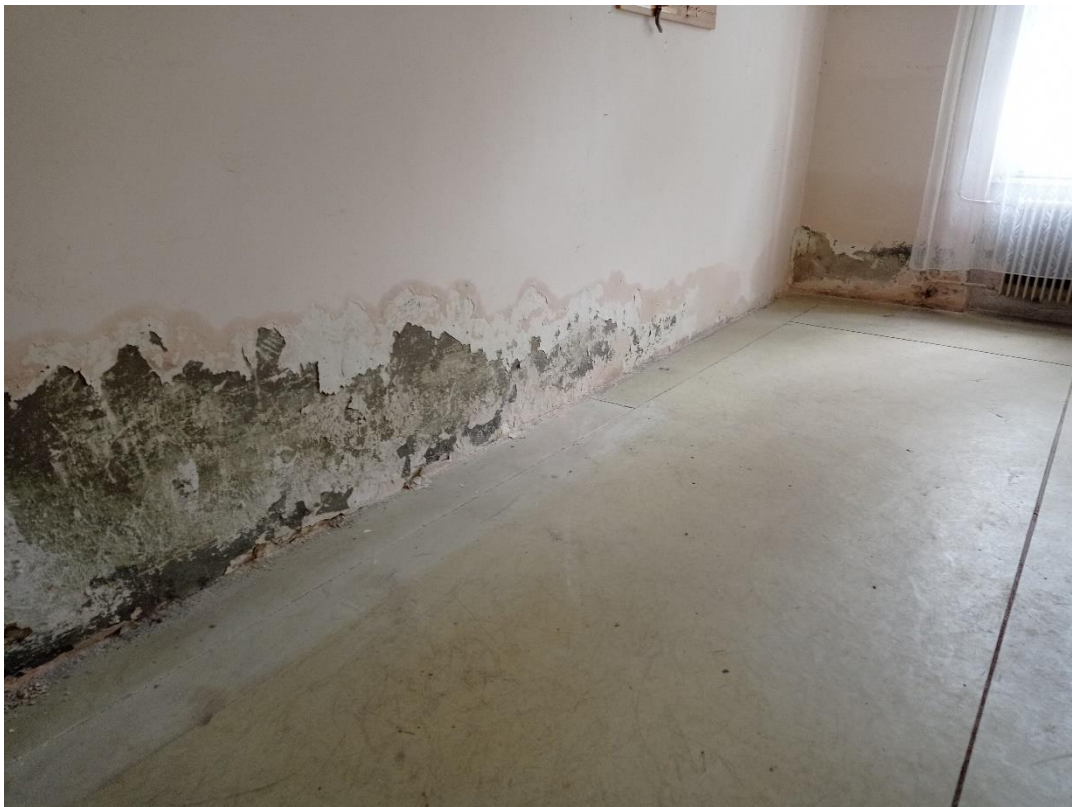
Obr. 27

V interiéri sa nachádzajú početné solné výkveti solí na povrchoch. (obr.26) Pôvodné deliace steny vykazujú známky poškodenia náterov i omietok vplyvom vzliňajúcej vlhkosti. (obr.27) Novšie vybudované priečky v sociálnych zariadeniach a v kotolni nevykazujú významné vizuálne známky poškodenia vlhkosťou. Vlhkostné mapy a solné výkveti v niektorých miestnostiach siahajú do výšky viac ako jeden meter. V miestnostiach 1.09 a 1.10 dochádzalo v minulosti k zatekaniu cez strop v dôsledku poškodenej krytiny strechy.(obr. 28,29) Omietka stropu je na dvoch lokalitách bez adhézie, hrozí odpadnutie omietky. Pri budúcich stavebných úpravách sa bude musieť táto omietka odstrániť a bude nutné lokálne preveriť stav drevených prvkov stropu v miestach, kde v minulosti dochádzalo k zatekaniu.

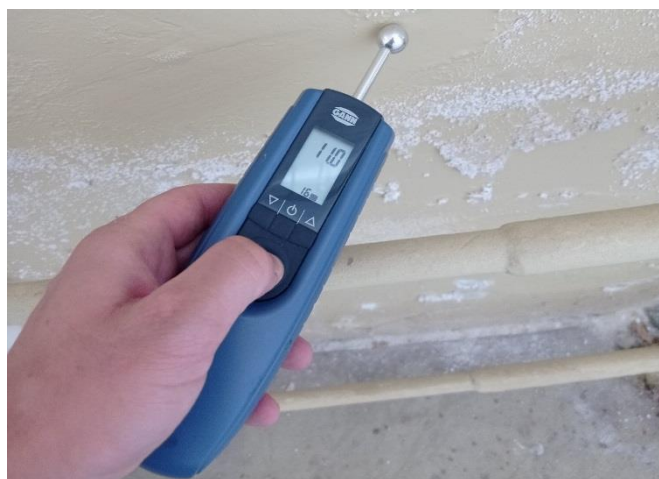
Obr. 30

Bolo vykonané nedeštruktívne meranie vlhkosti vnútorných omietok na stanovenie rozsahu a výšky zavlhčenia. Zo strany exteriéru prebehlo meranie v 50tich pozíciách so zameraním vlhkosti vo výškach od 0m až do výšky 2,5m nad terénom. **Veľmi vysoká vlhkosť** (obr.30) bola nameraná v 40tich pozíciách ($> 10\%$ hm.), **vysoká** ($7,5 \leq w < 10$) a **zvýšená vlhkosť** ($5 \leq w < 7,5$) len v dvoch. Na týchto dvoch miestach bola dohľadaná hydroizolácia a je bez cementového sokela, je to pravdepodobne bývalý bočný vchod gánkovej časti. Najvyššiu vlhkosť vykazuje východná (strana od cestnej komunikácie) a západná (strana od dvora) stena. Tu boli namerané zvýšené hodnoty vlhkosti aj viac ako 2 metre nad terénom. Severný obvodový múr vykázal priemernú výšku zavlhnutia na úrovni 1,1m nad terénom, juhý na úrovni od 0,3-1,3m. Kotolňa ako taká vykázala nižšie hodnoty zavlhnutia, tu sa úroveň výšky pohybuje v rozmedzí od 0,4 (južná stena kotolne) do 1,1metra. (severná stena kotolne)

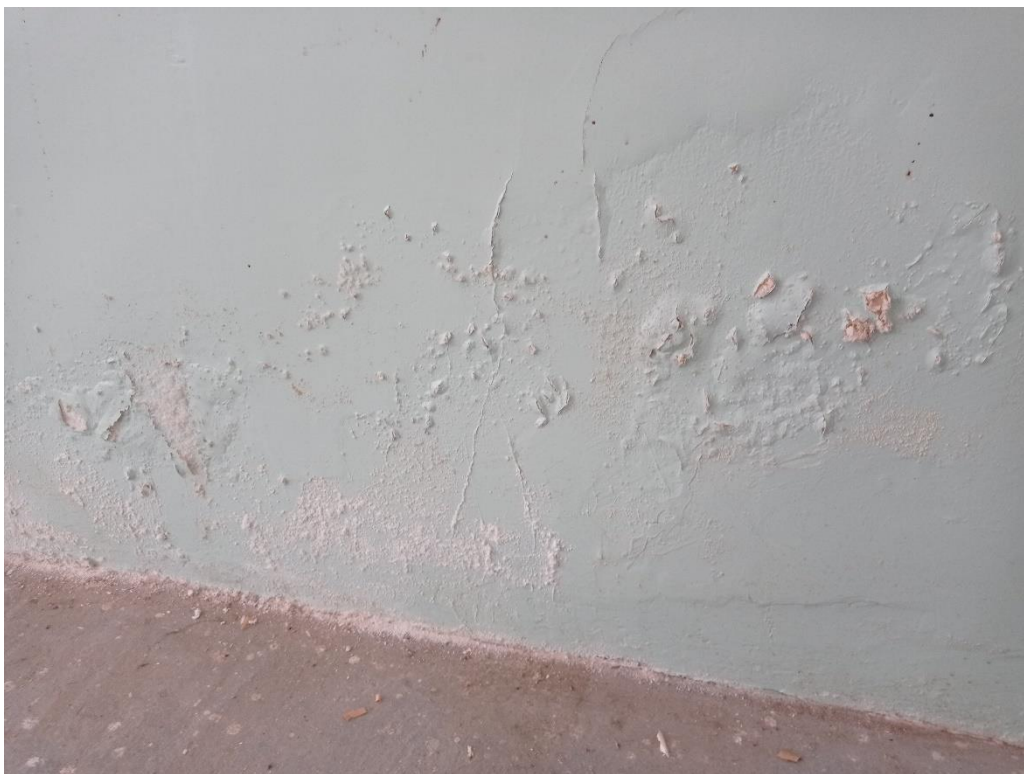
Obr. 43

Miestnosť č. 1.06 bola taktiež využívaná ako dielňa a má identické rozmery ako miestnosť č.1.05. Na podlahe je prostý betón, emailový náter na stenách je degradovaný početnými soľnými výkvetmi, štruktúra omietok je taktiež výrazne narušená vzliňajúcou vlhkosťou. V najhoršej kondícii sú omietkové a náterové vrstvy na obvodovej stene v okolí výhrevných telies, pravdepodobne z dôvodu, že sa vzliňaniu zemnej vlhkosti pridružovala na týchto miestach kondenzačná vlhkosť počas vykurovacieho obdobia. Na omietke stropu sú viditeľné drobné praskliny. V miestnosti sú tri liatinové radiátory, jedno umývadlo a koncové prvky 380V elektrického rozvodu v nevyhovujúcom stave.

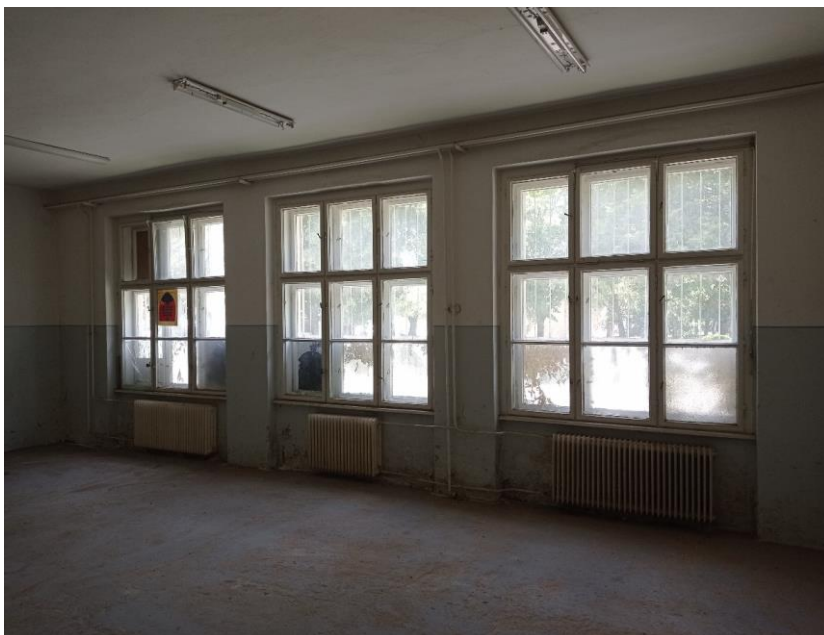
Obr.44

Miestnosť č.1.07 je identická s miestnosťami č.1.05 a 1.06. Stav je veľmi podobný stavu miestnosti č. 1.06 Na podlahe je cementový poter, emailový náter na stenách je degradovaný početnými soľnými výkvetmi, štruktúra omietok je narušená vzliňajúcou vlhkosťou, maľovka je znečistená až po strop. V najhoršej kondícii sú omietkové a náterové vrstvy na obvodovej stene v okolí výhrevných telies. V miestnosti sú tri liatinové radiátory a koncové prvky 380V elektrického rozvodu v nevyhovujúcom stave.

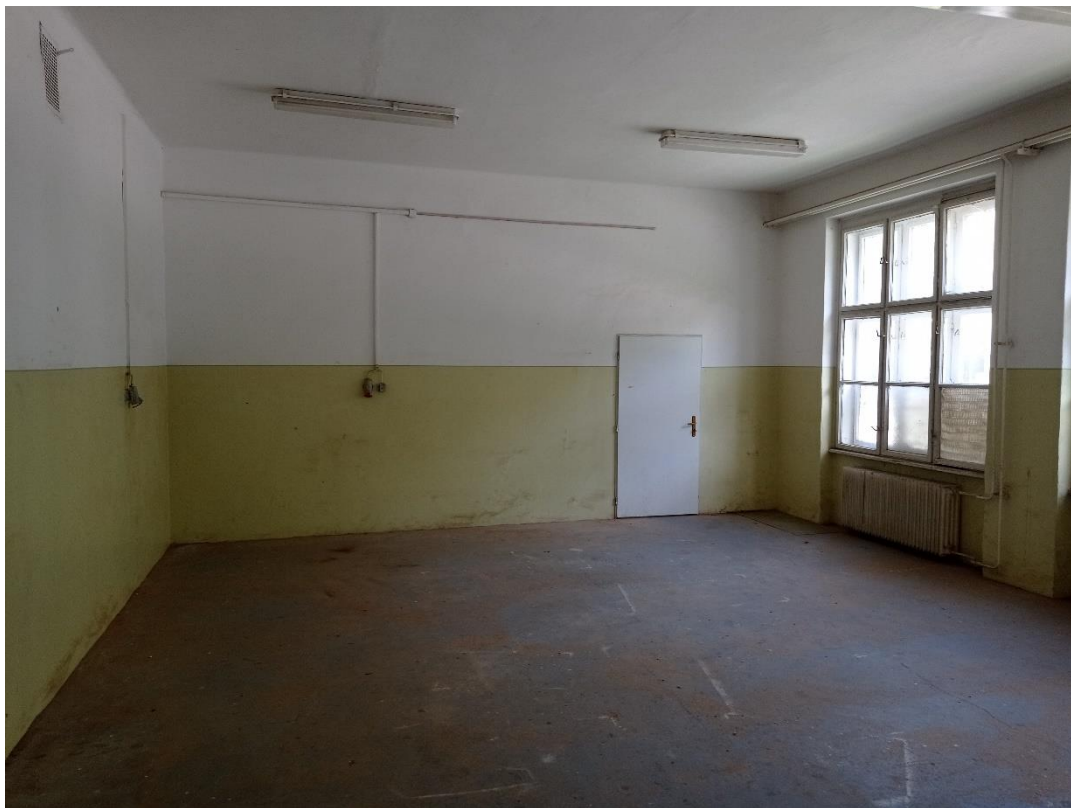
Obr.48

Miestnosť 1.08 bola využívaná ako dielňa. Na podlahe je prostý betón s viacerými prasklinami, emailový náter na stenách je degradovaný soľnými výkvetmi, štruktúra omietok je narušená vzliňajúcou vlhkosťou avšak menej ako v predošlých miestnostiach. Maľovka je znečistená miestami až po strop. V miestnosti sú tri liatinové radiátory a koncové prvky 380V elektrického rozvodu v nevyhovujúcom stave.

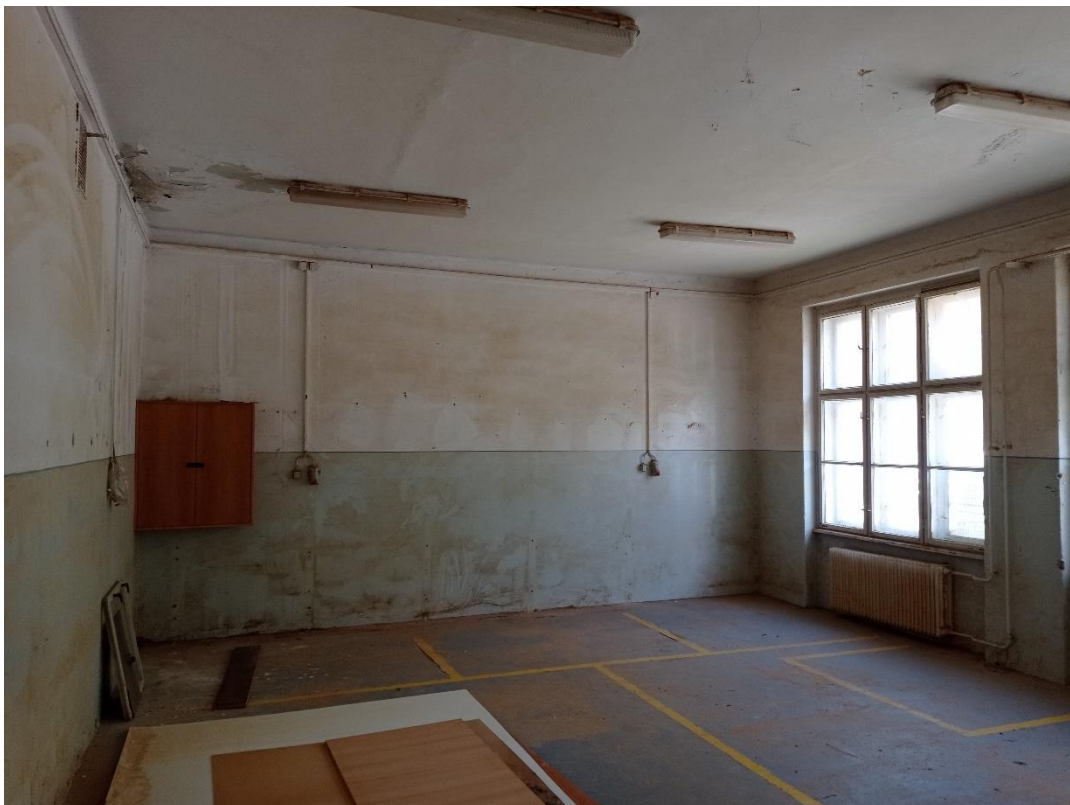
Obr.51

Miestnosť 1.09 je poslednou miestnosťou, ktorá slúžila ako dielne. Na podlahe je prostý betón s viacerými prasklinami, omietky sú súdržné, miestnosť nenesie vizuálne znaky vlhkostnej degradácie. Emailový náter a maľovka sú silne znečistené vrátane stropu. V minulosti v tejto miestnosti dochádzalo k zatekaniu stropu v dôsledku chýbajúcej/poškodenej strešnej krytiny. Dôsledkom toho je lokálne slabá adhézia omietky na strope a prejavy biologickej korózie. V miestnosti sú tri liatinové radiátory a koncové prvky 380V elektrického rozvodu v nevyhovujúcom stave.

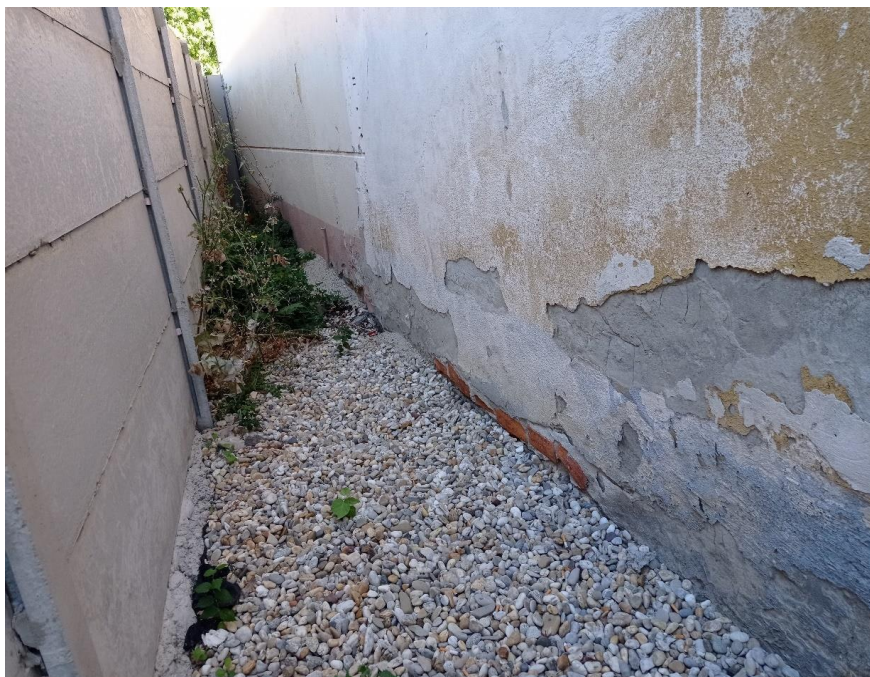
obr.77

Na fasáde budovy sú najvýraznejšie poškodenia nad soklovou časťou. Omietka je drolivá, bez adhézie, lokálne úplne chýba. Na viacerých miestach je fasáda poškodená od zatekania strechy. (obr.76, 77 a 78) Sporadicky sa objavujú praskliny nepresahujúce hrúbku niekoľkých milimetrov. (obr. 79 a 80) Väčšinou sa jedná o miesta dopyjenia prístavieb z minulosti, po prípade sa jedná o drobné praskliny v rohoch. Drevené podbitie rímsy vykazuje dlhodobé zatekanie dažďovej vody, drevo je prevlhnuté a hnije. (obr.81) Drevené okenné rámy majú olúpaný náter a sú degradované vekom a poveternostným podmienkam. Klampiarske prvky strechy, strešná krytina a latovanie sú v nevyhovujúcom stave a vyžadujú výmenu v najbližších rokoch. Niektoré dažďové zvody chýbajú a sú ukončené nad terénom. Technické riešenie ležatej dažďovej kanalizácie je nevyhovujúce. Predmurovaný komín kotolne sa oddeľil od budovy a v prípade zachovania ho bude sanovať (obr. 82 a 83).
