Most II/571-039 (M3780)
Most cez potok Blh za obcou Rimavská Seč

Stavebno-technický prieskum a diagnostika mostnej konštrukcie

Zhotoviteľ: **INSET s.r.o., organizačná zložka podniku zahraničnej osoby**
Bytčická 72, 010 01 Žilina, +421 41 7632394, zilina@inset.com

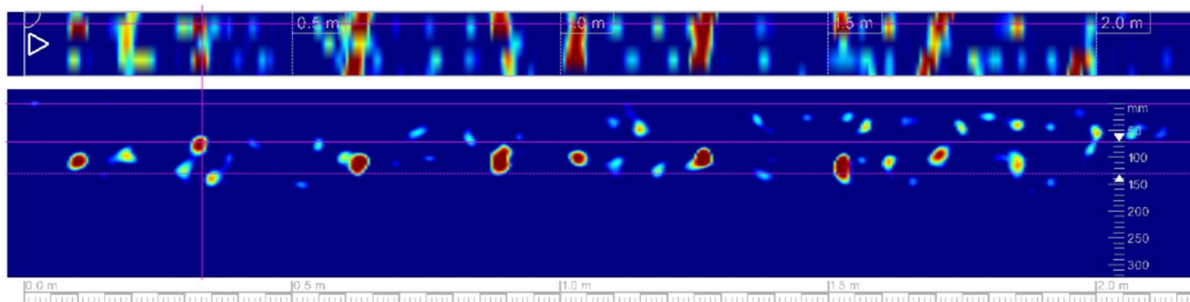
Obr. 18 Rozdeľovacia výstuž, opora O1

Rozdeľovacia výstuž

- Osová vzdialenosť prútov: (230; 300; 250; 170; 210; 300) mm
- Počet prútov na mb: 5 ks

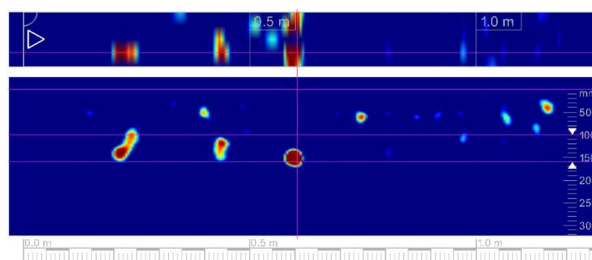
Obr. 19 Vodorovná výstuž, opora O1

Vodorovná výstuž

- Osová vzdialenosť prútov: (200; 160) mm
- Počet prútov na mb: 3

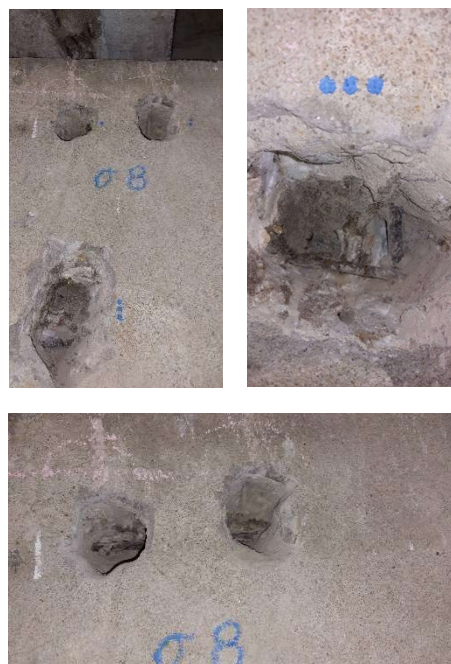
Obr. 20 Odkrytá výstuž, opora O1

Druh výstuže: Hladká

Krytie: 80-110 mm

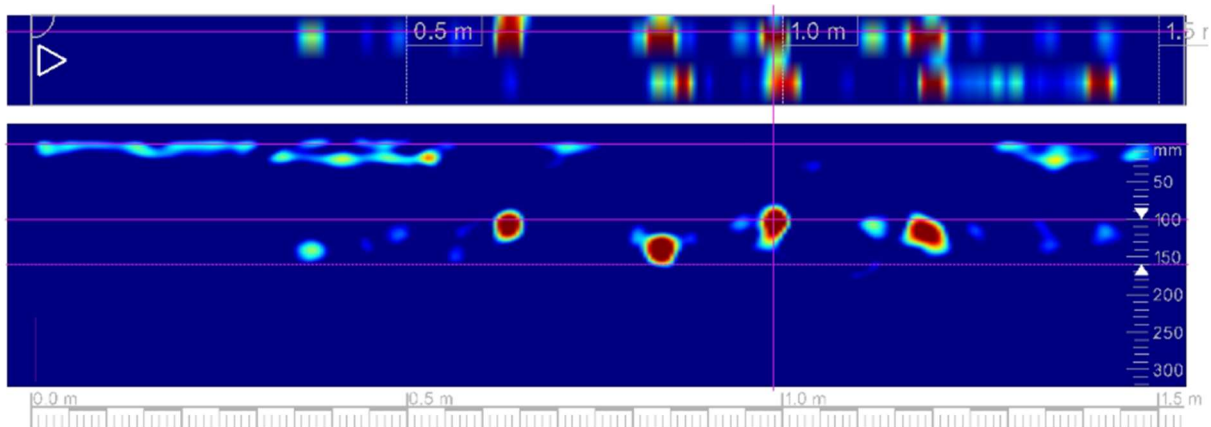
Obr. 21 Rozdeľovacia výstuž - opora O2

Rozdeľovacia výstuž

- Osová vzdialenosť prútov: (210; 150; 210) mm
- Počet prútov na mb: 4ks

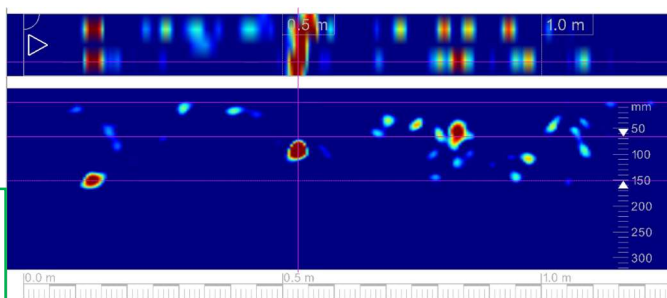
Obr. 22 Vodorovná výstuž, opora O2

Vodorovná výstuž

- Osová vzdialenosť prútov: 990 mm
- Počet prútov na mb: 2ks

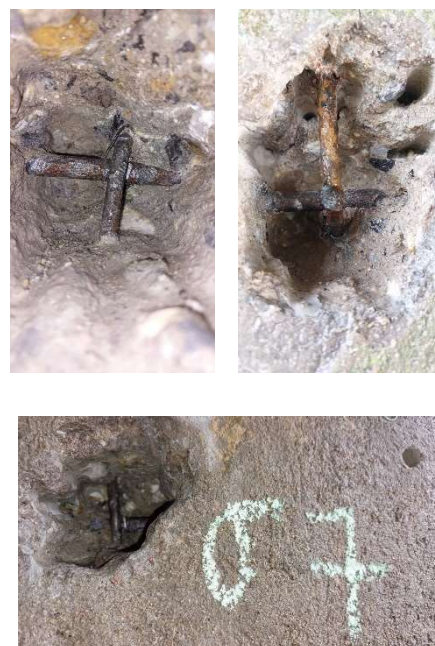
Obr. 23 Odkrytá výstuž, opora O2

1. Vodorovná výstuž

Priemer: 12 mm
Druh výstuže: Hladká
Krytie: 60-120 mm

2. Rozdeľovacia výstuž

Priemer: 8 mm
Druh výstuže: Hladká
Krytie: 25-100 mm

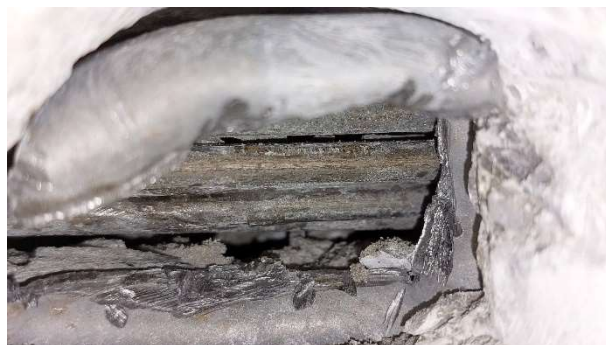
K8=05

- odkrytie pri opore O1, nosník č.5;
- počet odkrytých kanálikov predpínacej výstuže 1 ks;
- kanálik **s** hrubou ocelejovou chráničkou;
- krytie chráničky 40 mm zdola, 70 mm zboku;
- kanálik **nedostatočne** vyplnený injektážou zmesou;
- priemer drôtov 4,5 mm;
- pri odkrytí nájdená pozdĺžna výstuž nosníka: priemer 7,5 mm, druh výstuže roxor, krytie 13 mm zdola, 17 mm zboku;
- pri odkrytí nájdený strmeň nosníka: priemer 7,5 mm, druh výstuže roxor, krytie 0 mm zdola, 10 mm zboku;

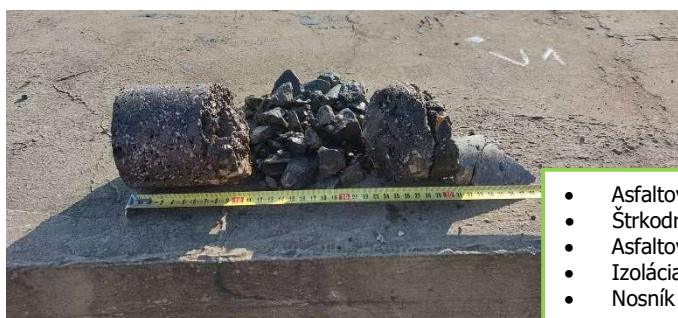
Obr. 27 Sonda do mostného zvršku V1/S1

- Asfaltové súvrstvie 120 mm
- Štrkodrva 120 mm
- Asfaltové súvrstvie 60 mm
- Izolácia 10 mm
- Nosník

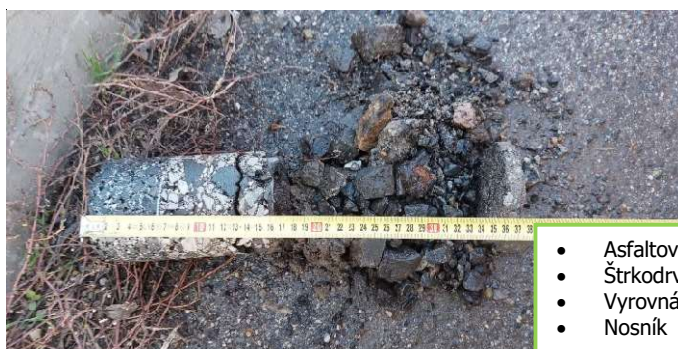
Obr. 28 Sonda do mostného zvršku V2/S2

- Asfaltové súvrstvie 180 mm
- Štrkodrva 185 mm
- Vyrovnávací vrstva 20 mm
- Nosník
