AKCIA: Diagnostika mostov na cestách II. a III. triedy
v Banskobystrickom kraji

ČASŤ: č. 3 Diagnostika mostov typu Vloššák v okrese Lučenec
v celkovom počte 1 ks

OBJEKT: IDM M4291 – 2668-003 Most cez rieku Ipeľ v obci Nitra
nad Ipľom

STUPEŇ: Diagnostika a prepočet existujúceho MO

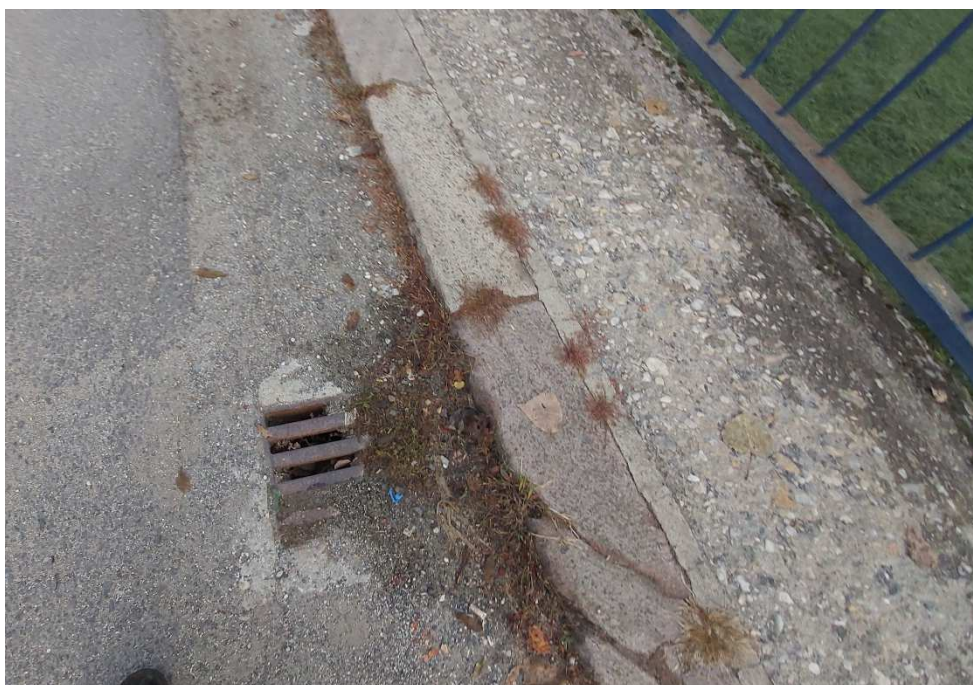
Obr. 4: Čiastočne funkčný odvodňovač

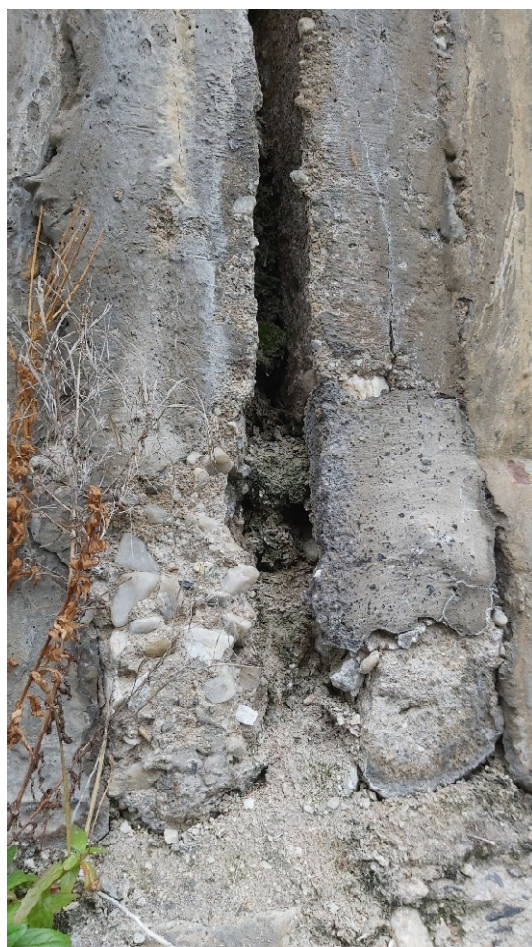
Obr. 7: Zablokovanie dilatačnej škáry

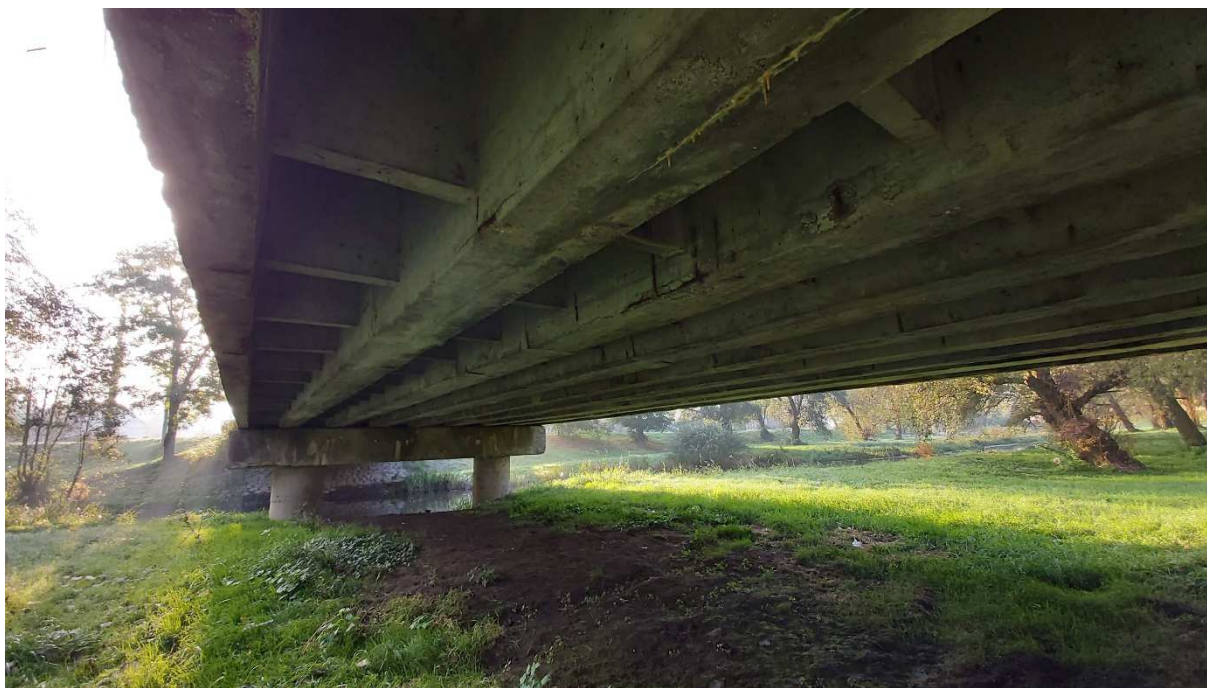
Nosná konštrukcia mosta 2668-003 je vo veľmi zlom stave a na okrajoch nosnej konštrukcie až v havarijnom stave, kde sú voľným okom viditeľné výrazné defekty a trvalé pretvorenia konštrukcie. Na koncových častiach nosnej konštrukcie (pri uložení) je možné vidieť odkrytú, skorodovanú hlavnú nosnú výstuž, predovšetkým pri vnútornej ploche mosta. Na niektorých miestach sa objavujú mapy spôsobené koróziou betonárskej výstuže. Oveľa vážnejšia porucha je však v mieste predpínacích kanálikov, kde sa na viac ako polovici plochy mosta objavujú pozdĺžne trhliny a výkvety/inkrustácia pri káblových kanálikoch. Obzvlášť v mieste odvodňovačov sú káblové kanáliky úplne odhalené, nakoľko krycia vrstva betónu je na viacerých miestach odlúpená a odpadnutá. Káblové kanáliky sú tak priamo vystavené poveternosti a najmä účinkom vody.

Poškodenie nosnej konštrukcie je spôsobené zatekaním vody cez už nefunkčnú izoláciu a mostné závery na moste a hlavne cez nefunkčné a skorodované odvodňovacie rúry.

Obr. 9: Pohľad na nosnú konštrukciu v poli č. 1 (smer Holiša)

Odporúčame častejšiu kontrolu stavu nosnej konštrukcie mosta, najmä oblasti v uložení mosta a odvodňovačov mosta, zameraná na prípadné trhliny.

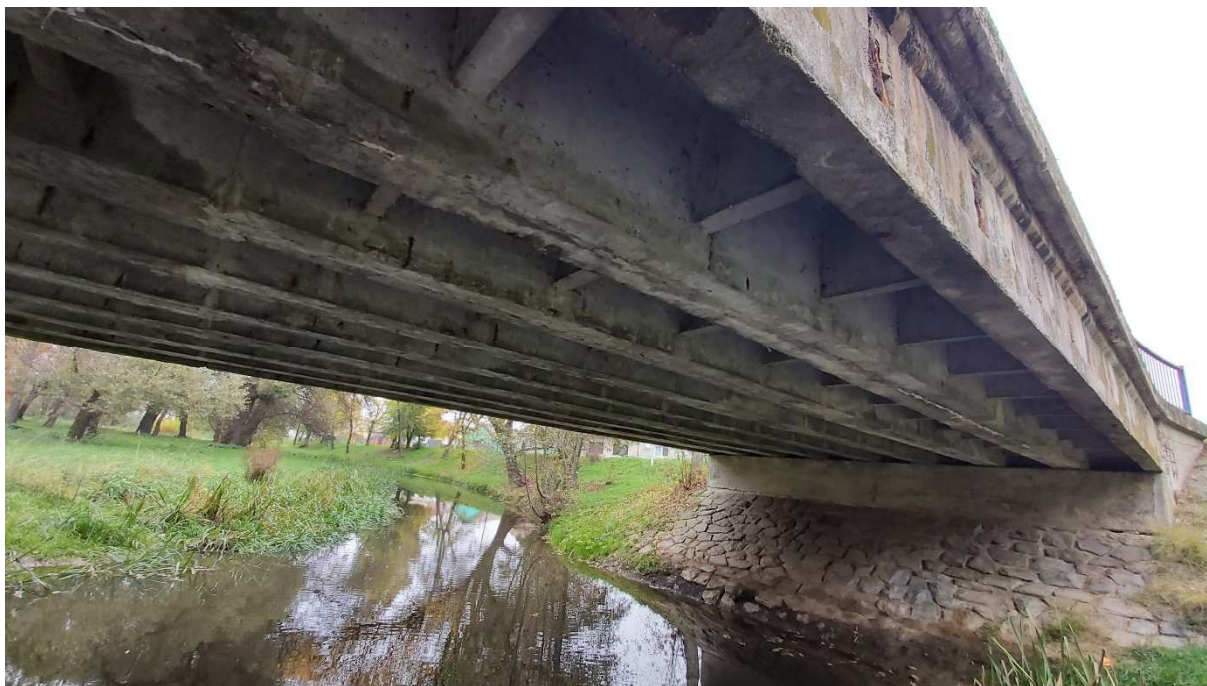
Obr. 10: Pohľad na nosnú konštrukciu v poli č. 2 (smer Boľkovce)

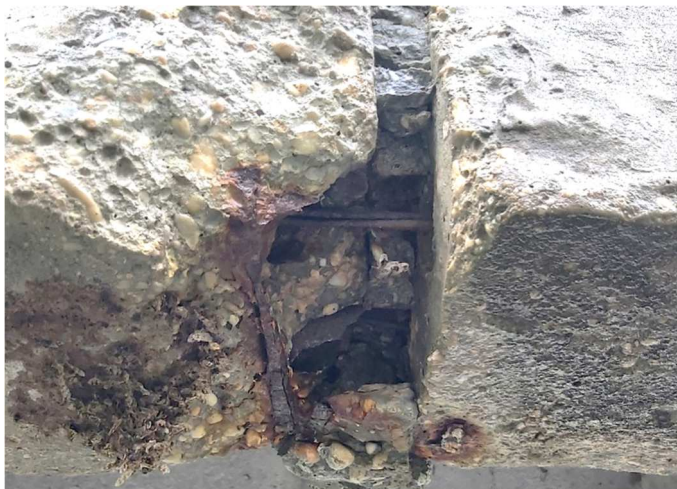
Obr. 21: Plne nefunkčný kábel a ostávajúce 2 drôty z druhého kábla v poli č. 2 smer Boľkovce, trvalé pretvorenie – pokles v styčnej škáre, začínajúce drvenie v tlakovej oblasti

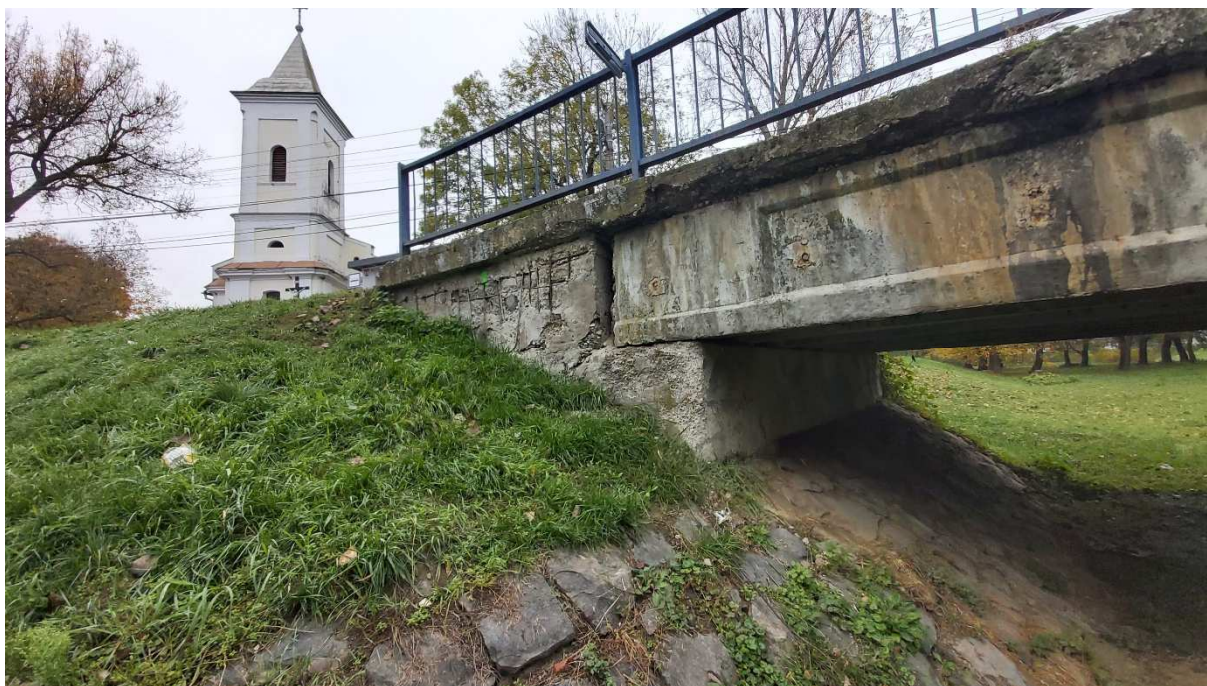
Okolie mostného objektu je v jeho blízkosti čiastočne upravované a relatívne dobre udržiavané. Väčšina plôch v okolí mosta, kde sa môže uchytiť vegetácia, je pokrytá trávami, burinami, z návodnej strany sú prítomné menšie kríky uchytené v opevnení svahu.

Obr. 32: Pohľad na okolie mosta – opora č. 1 smer Holiša

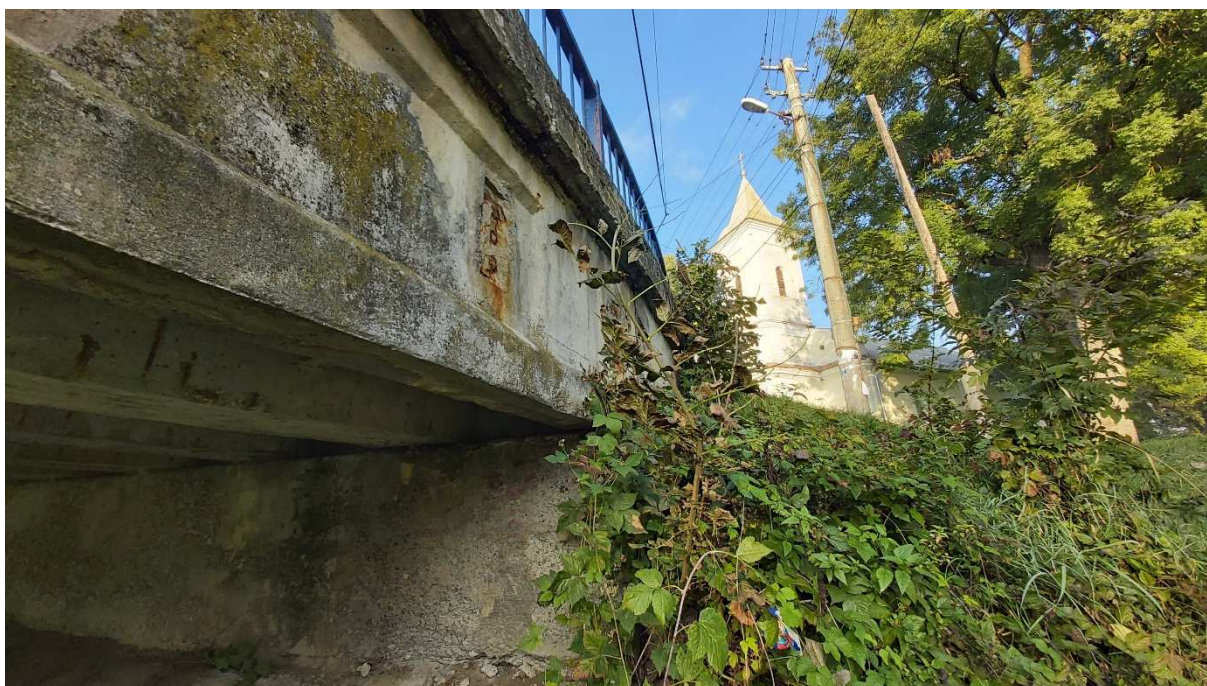
Obr. 33: Pohľad na okolie mosta – opora č. 1 smer Holiša

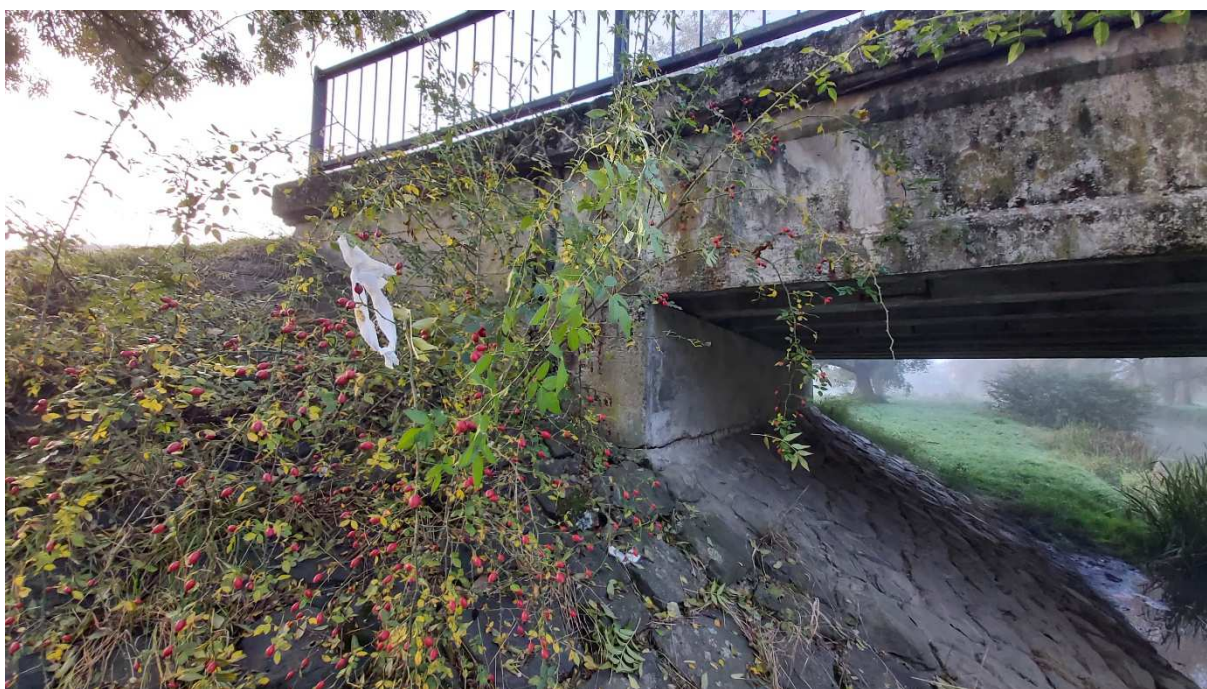
Obr. 34: Pohľad na okolie mosta – opora č. 3 smer Boľkovce

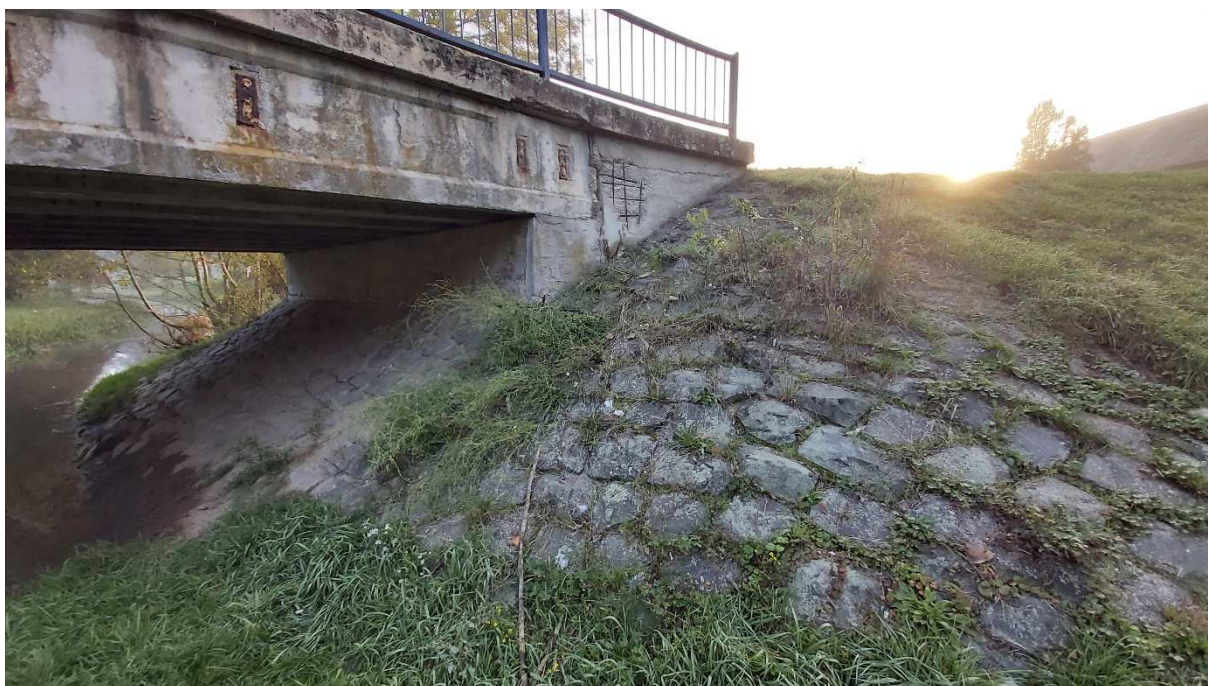
Obr. 35: Pohľad na okolie mosta – opora č. 3 smer Boľkovce,

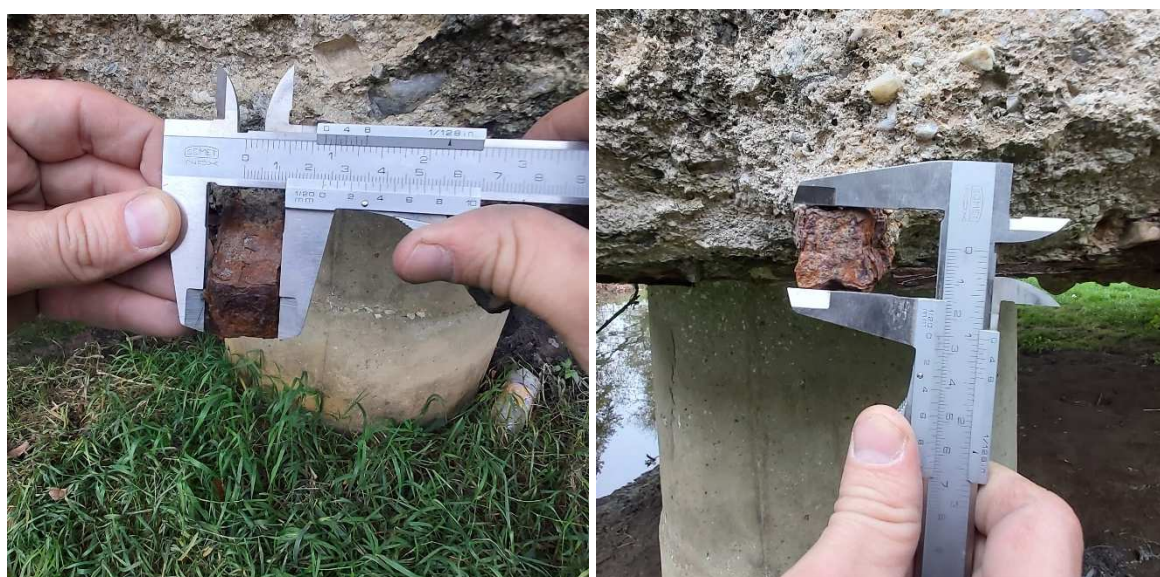
Vystuženie úložného prahu stredového piliera bolo zrejme realizované výstužou typu „Roxor“ 25 mm, aktuálne je na moste možné merať rozmer výstuže vplyvom korózie 23 mm. Vystuženie šmykovou výstužou pomocou ohybov nebolo možné overiť, avšak podľa množstva výstuže odhalenej pri hornom a spodnom povrchu sa predpokladá, že určité množstvo výstuže pri spodnom povrchu je následne ohnutých nad pilótami k hornému povrchu a tvoria tak aj šmykové ohyby. Okrem toho sú na povrchu úložného prahu piliera rozmiestnené aj strmene z výstuže typu Roxor 12 mm.

Obr. 47: Hlavná výstuž úložného prahu piliera 23,0 / 25,0 mm

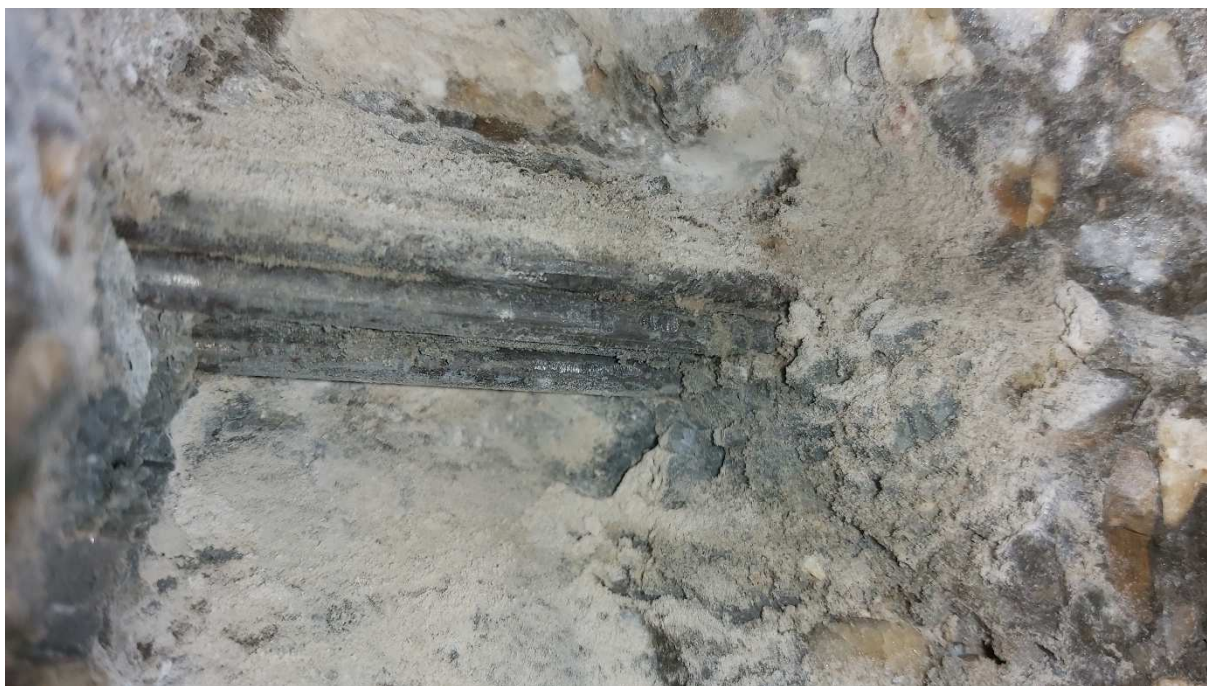
Obr. 76: Stav káblového kanálika a predpínacej výstuže priečneho zovretia P13, vnútorné nosníky v strede rozpätia

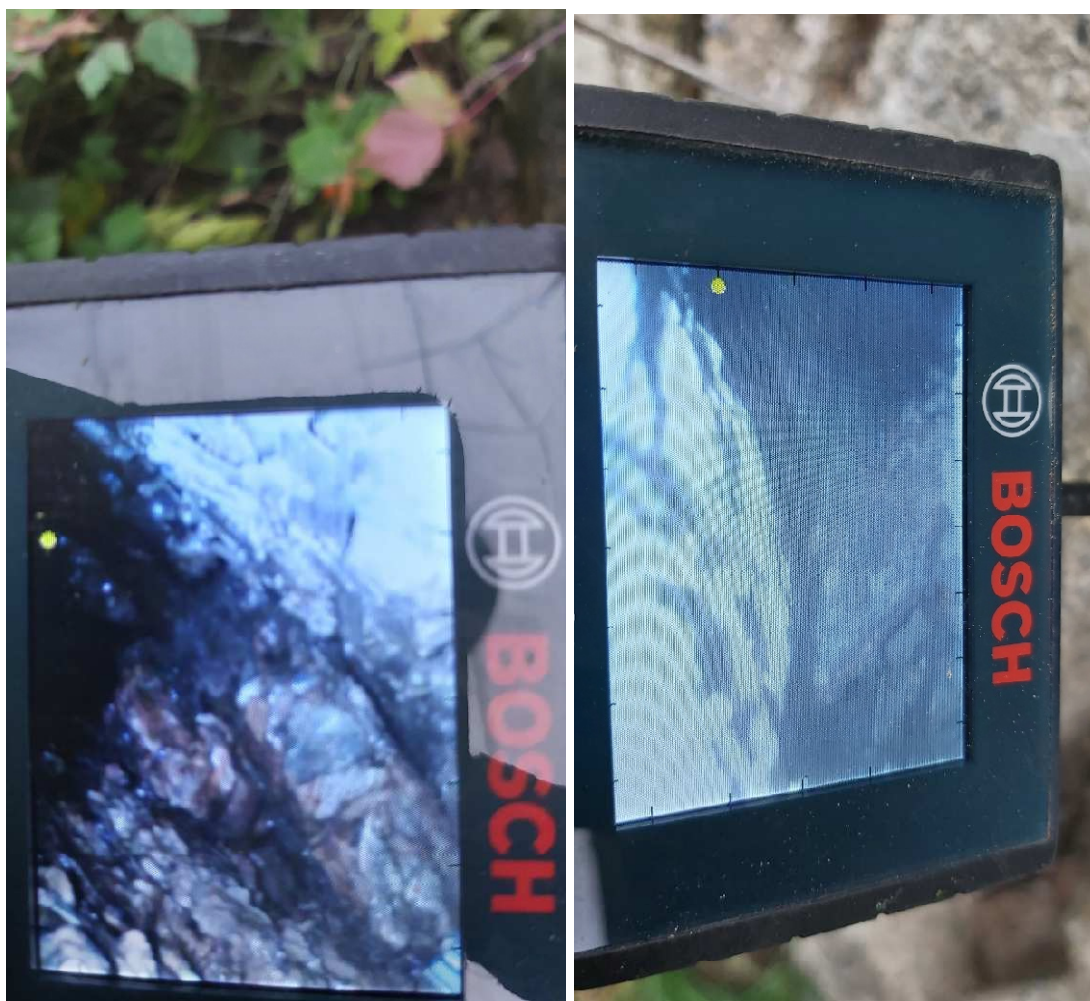
Obr. 79: Stav kotiev vnútri pri závernej stienke pri pohľade endoskopom (vpravo)

Pri predpätých mostných objektoch už v minulosti došlo k náhlým poruchám, resp. aj havárii mosta aj napriek tomu, že krátko predtým nejavili žiadne známky porušenia a problémov. Pri daných mostoch boli následne zistené príčiny jednak systémové chyby pri návrhu daných nosníkov ako aj zdegradované kotevné oblasti a popustenie predpätia. Presný stav kotevných oblastí sa bude dať zhodnotiť až po odbúraní záverných stienok.

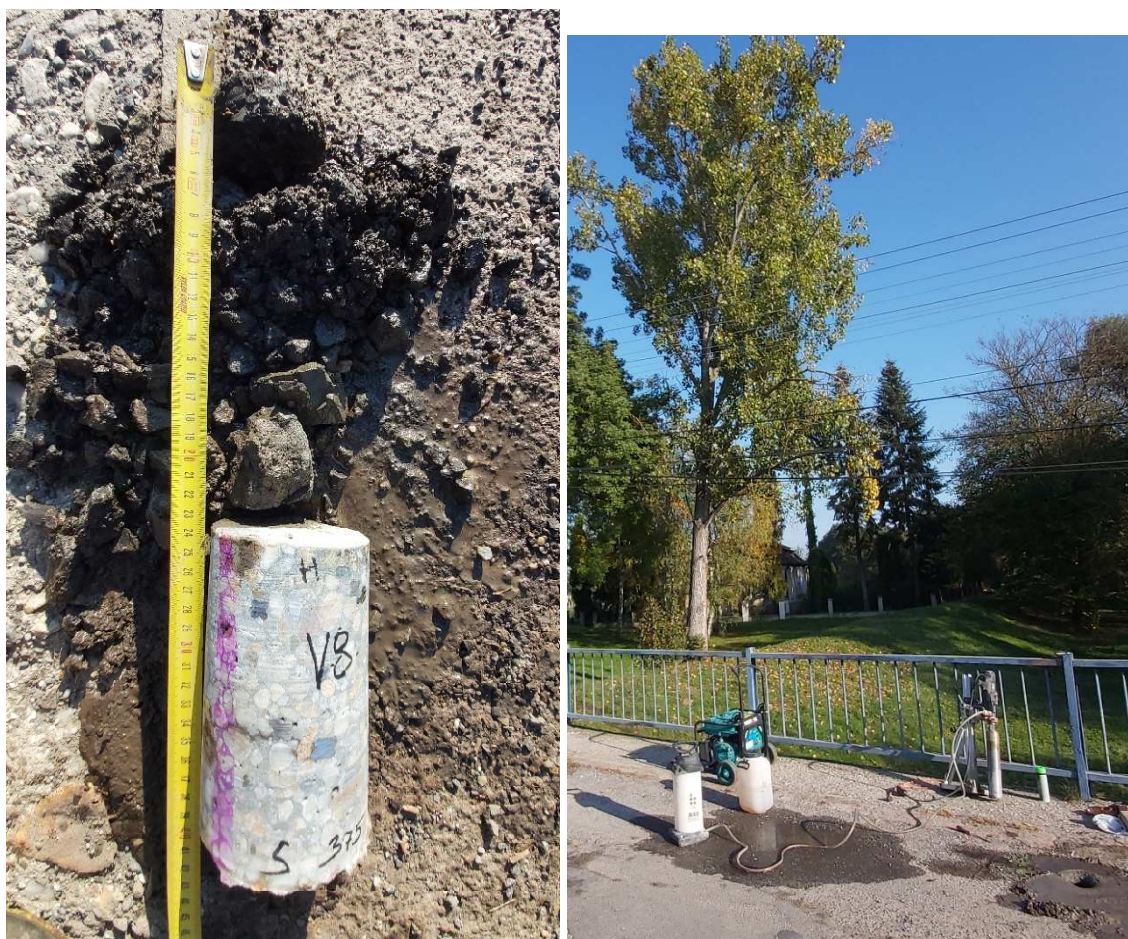
Obr. 81: Sonda pre zistenie skladby mostného zvršku – smer Holiša, v mieste opravovanej vrstvy vozovky

Sondami bola zistená skladba vozovky na moste:

- Asfaltobetón 40 mm
- Asfaltobetón 40 mm
- Kamenivo obalované asfaltom alebo niečo podobné hr. 110 mm
- Natavovacia izolácia / liaty asfalt 5 mm
- Vyrovnávajúca cementová mazanina 40 mm
- Nosná konštrukcia 140 mm

Celková hrúbka skladby vozovky a nosnej konštrukcie 375 mm

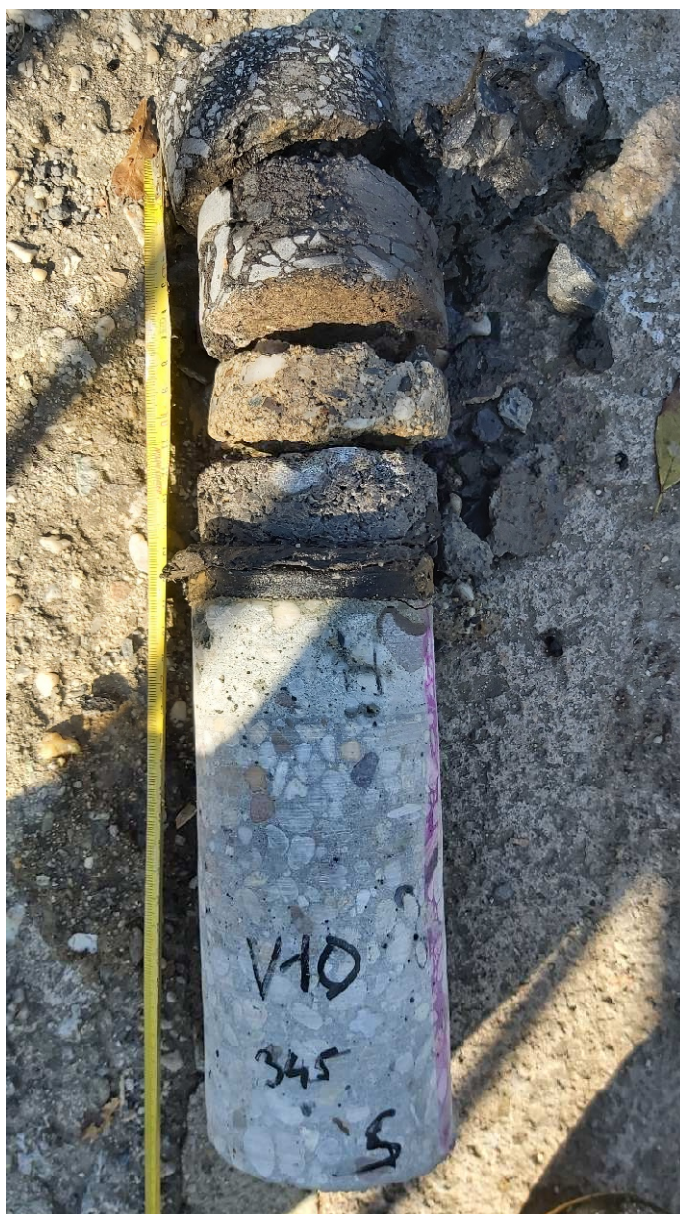
Obr. 82: Sonda pre zistenie skladby mostného zvršku – smer Boľkovce, v mieste zrejme pôvodnej skladby vozovky

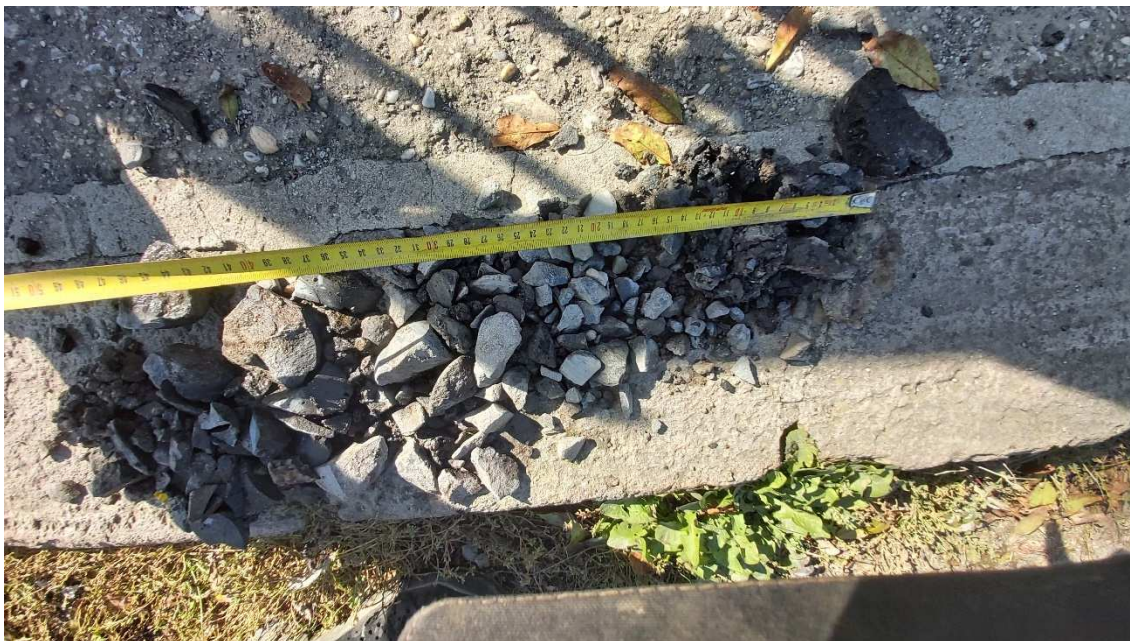
Prítomnosť prechodovej dosky nebola potvrdená, čiže prechodové dosky neboli realizované, čo potvrdzuje aj meranie metódou GPR uvedené v nasledujúcej kapitole.

Obr. 83: Sonda pre overenie prítomnosti prechodových dosiek smer Boľkovce - pod 15 cm hrubou vrstvou asfaltobetónu už iba zhutnená štrková vrstva (overené do hĺbky 60 cm)

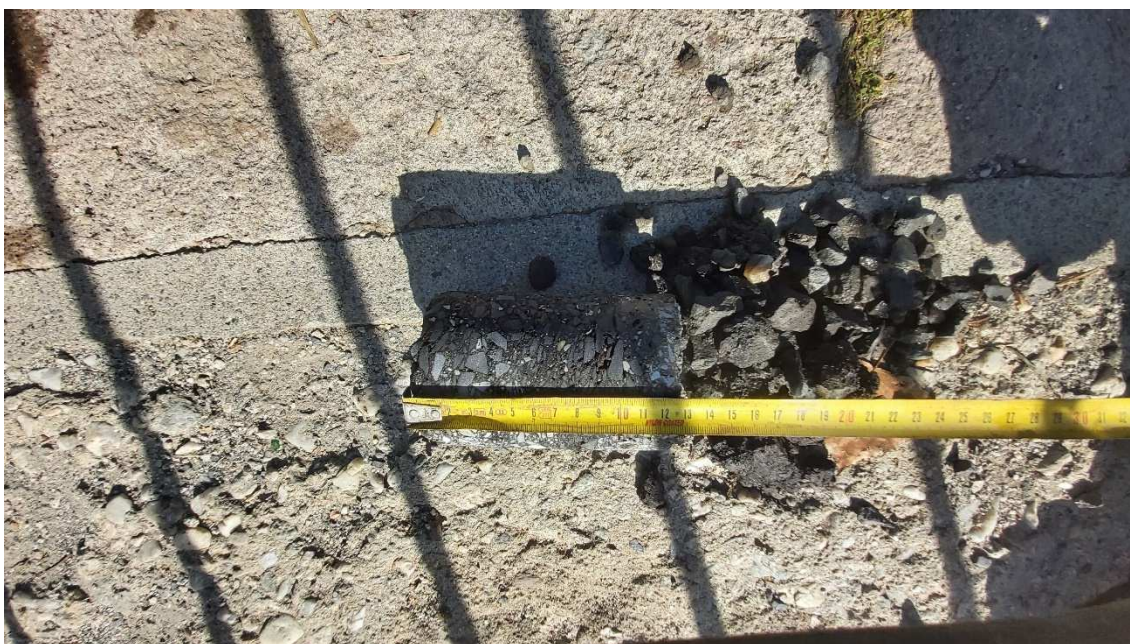
Obr. 84: Sonda pre overenie prítomnosti prechodových dosiek smer Holiša - pod 13 cm hrubou vrstvou asfaltobetónu už iba zhutnená štrková vrstva (overené do hĺbky 55 cm)

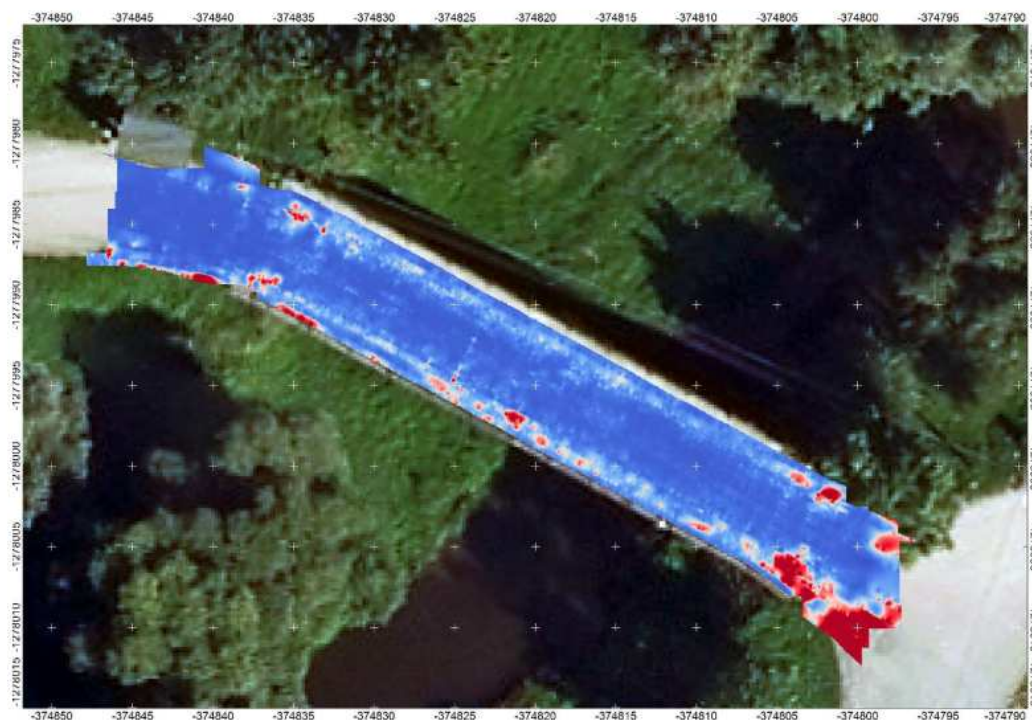
Obr. 88: Horizontálny rez 3D dátami pre hĺbkovú úroveň 181.29-181.34 m n. m. v JTSK

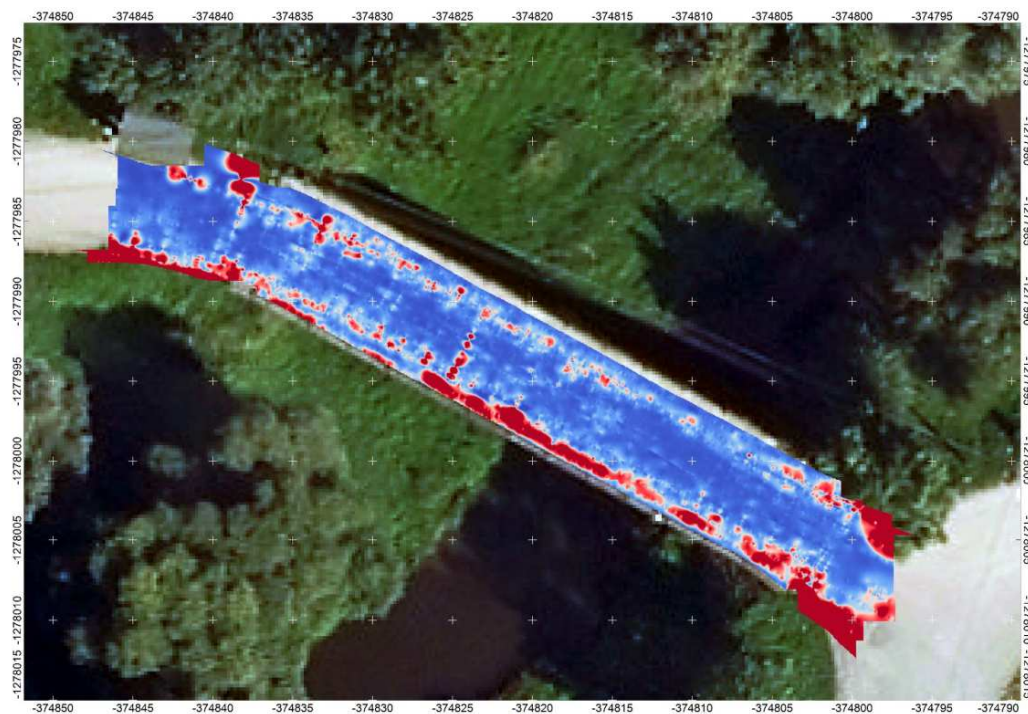
Obr. 89: Horizontálny rez 3D dátami pre hĺbkovú úroveň 181.44-181.49 m n.m. v JTSK.

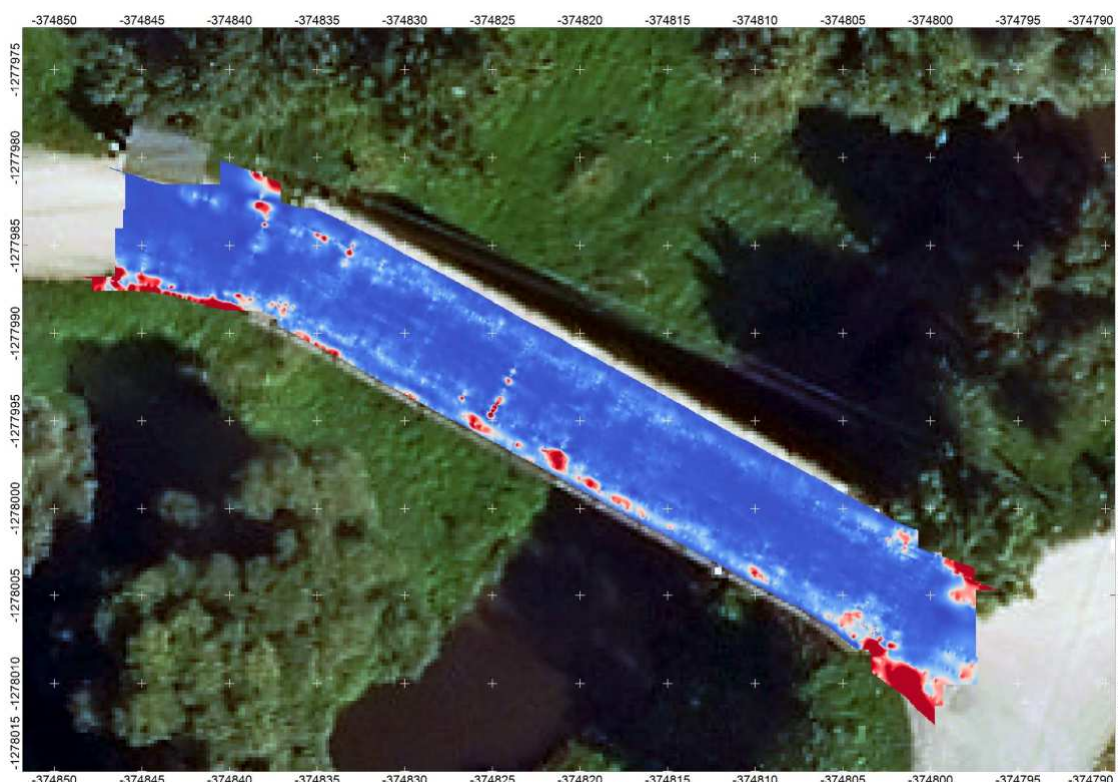
Obr. 90: Horizontálny rez 3D dátami pre hĺbkovú úroveň 181.39-181.44 m n.m.
v JTSK

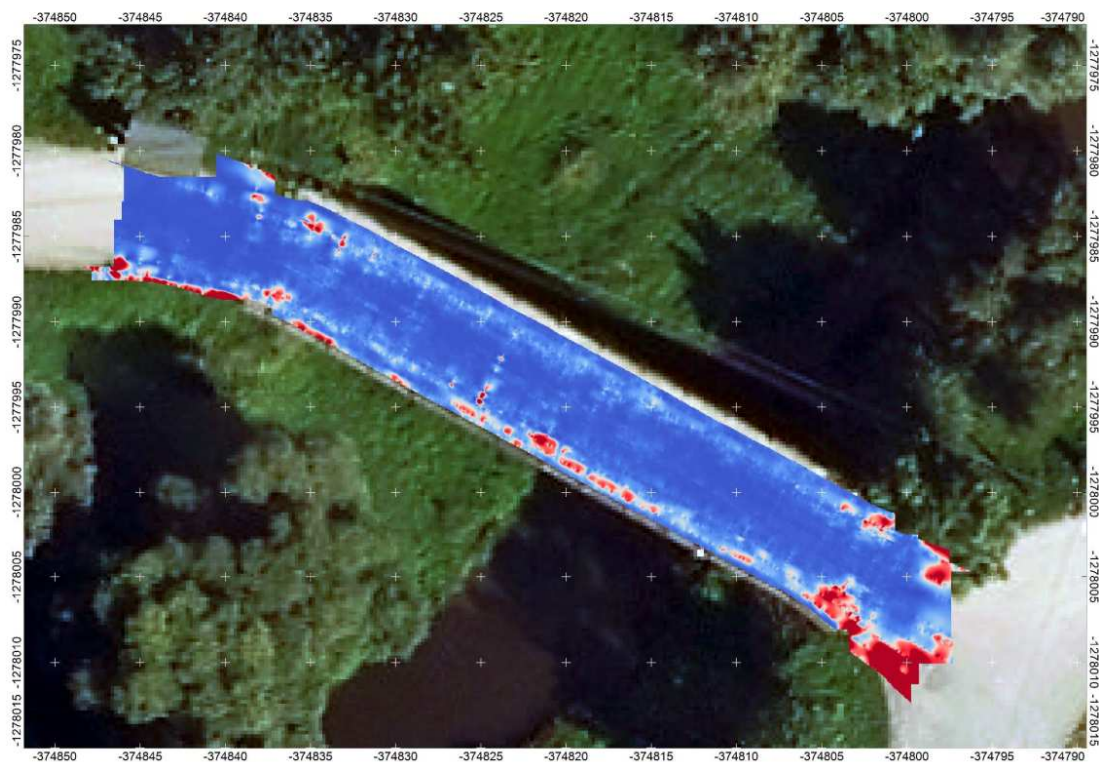
Obr. 91: Horizontálny rez 3D dátami pre hĺbkovú úroveň 181.34-181.39 m n.m.
v JTSK – v mieste hornej pásnice prefabrikátov

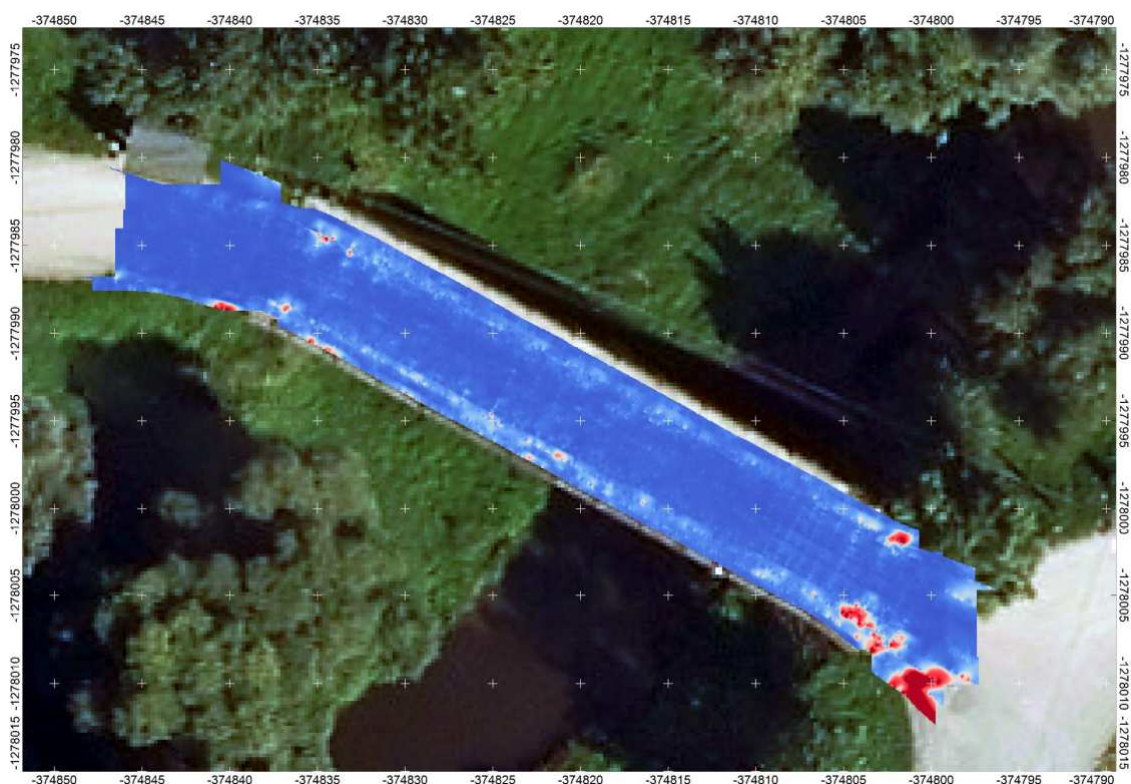
Obr. 92: Horizontálny rez 3D dátami pre hĺbkovú úroveň 181.24-181.29 m n.m. v JTSK – v mieste styčných škár medzi prefabrikátmi

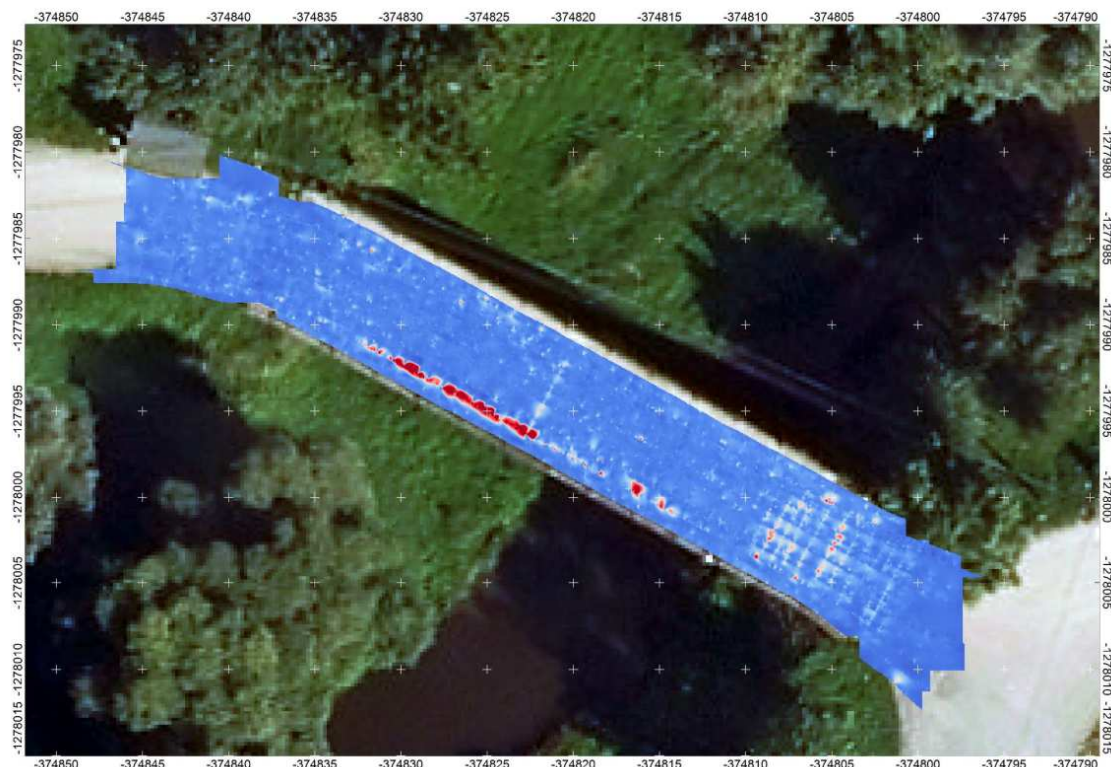
Obr. 93: Horizontálny rez 3D dátami pre hĺbkovú úroveň 180.69-180.74 m n.m. v JTSK – v mieste styčných škár medzi prefabrikátmi zhruba v strede výšky nosníka

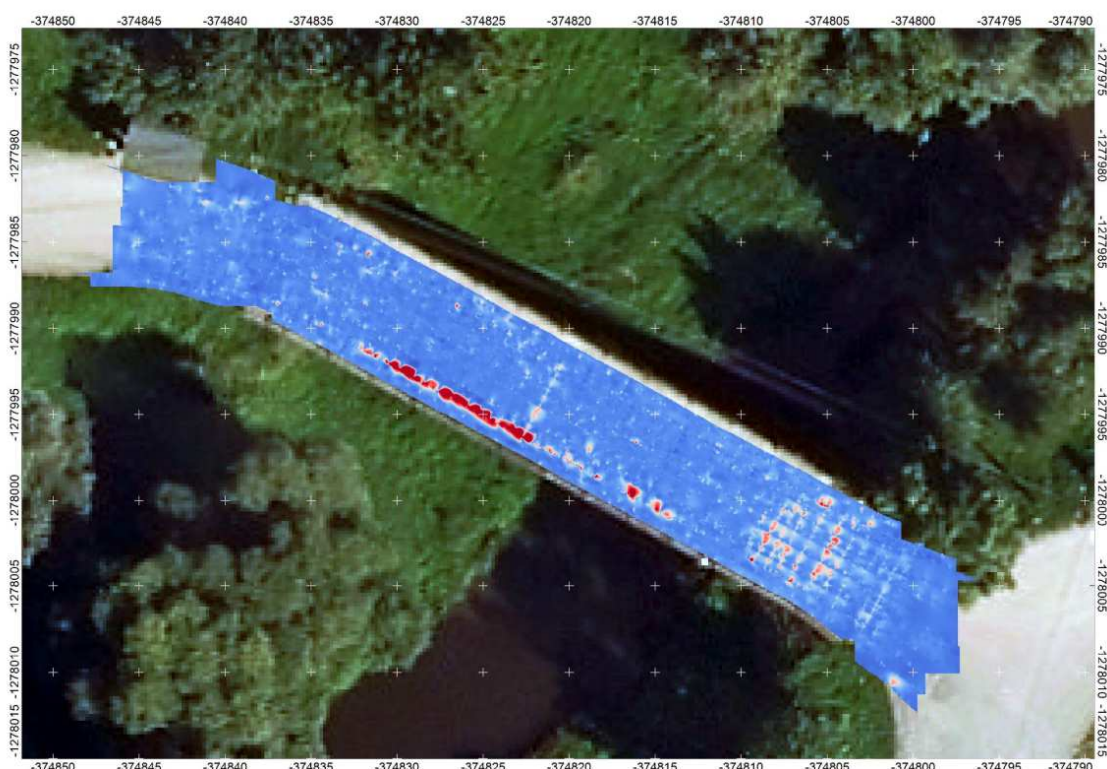
Obr. 94: Horizontálny rez 3D dátami pre hĺbkovú úroveň 180.54-180.59 m n.m. v JTSK – v mieste styčných škár medzi prefabrikátmi zhruba na spodnej hrane nosníka
