Statický posudok

Názov objektu : **Bratislava HS Radlinského,
rekonštrukcia objektu**
Miesto stavby : Bratislava, Radlinského č. 6
Objednávateľ : MV SR, Pribinova 2, 812 72 Bratislava
Zodpovedný spracovateľ : Ing. Miloslav Klokner,
Ing. Pavol Jančovič
Dátum : 11/2023

Rekonštrukcia objektu
Statický posudok

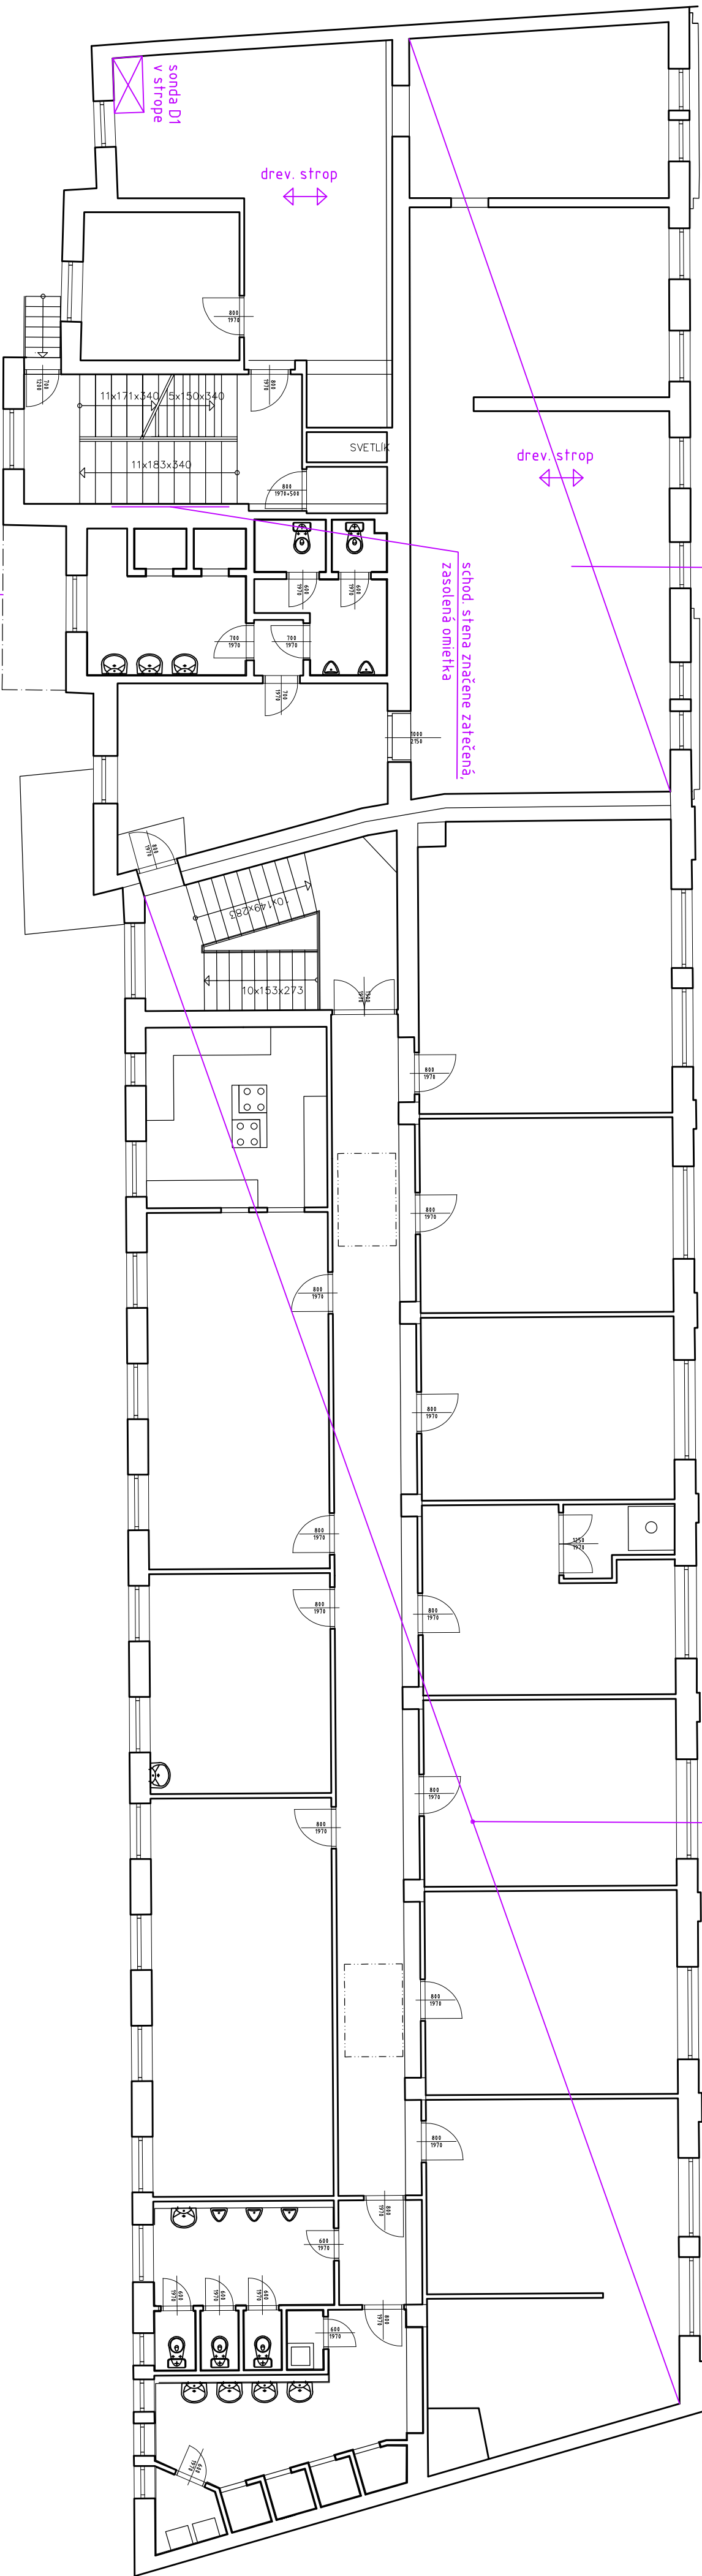
Bloky D-E - 1.NP
M 1:100

množstvo menších trhlín v stenách a priechkach,
najmä v omlieke drev. stropov

novšia nadstavba so sedlovými väzníkmi
tvoriacimi strop a plynú stropu

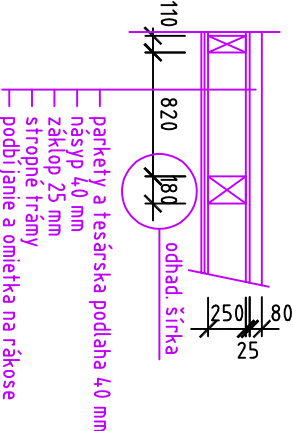
Sonda D1

spodná časť arkiera nejasná,
podopretá šikmou oceľovou vzperou
