## **I.2 ZÁVEREČNÁ SPRÁVA Z INŽINIERSKOGEOLOGICKÉHO PRIESKUMU**

**Názov úlohy : Pôtor-Dolná Strehová, štátna cesta II/585**

**Číslo úlohy : 10/3/JG/2006**

**Etapu : Podrobný prieskum**

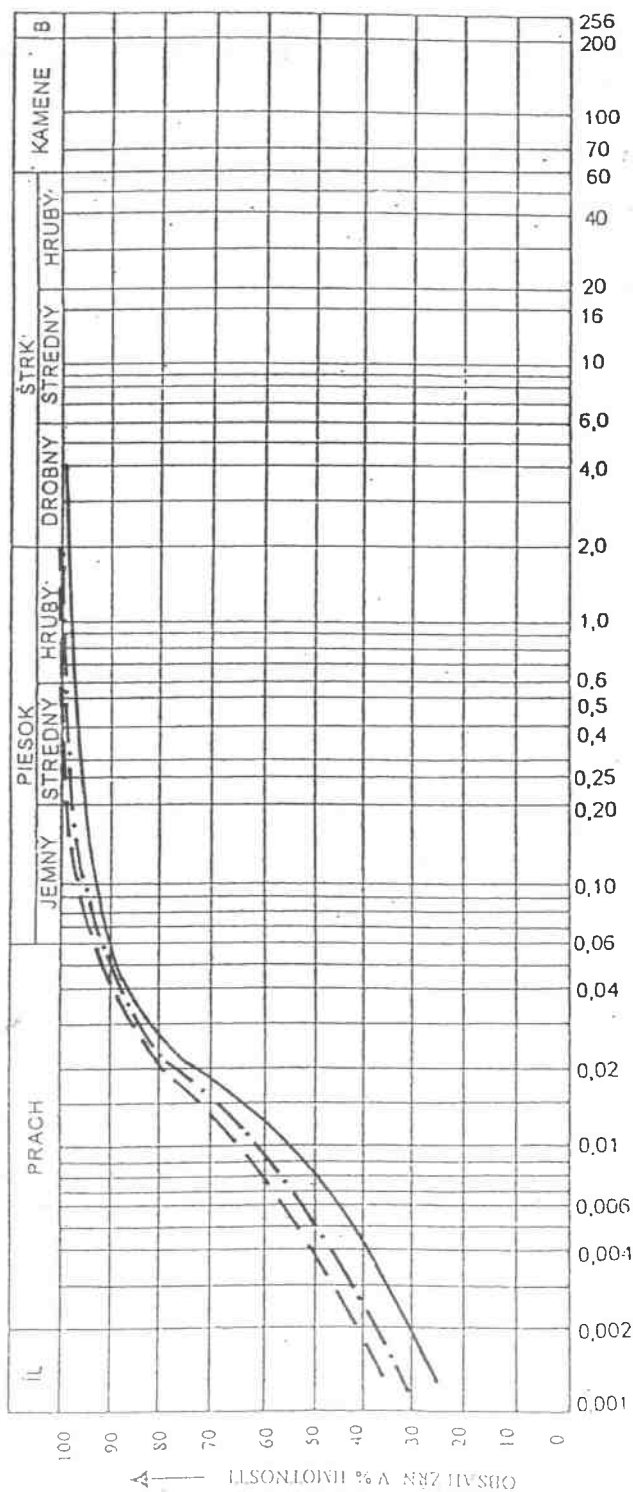
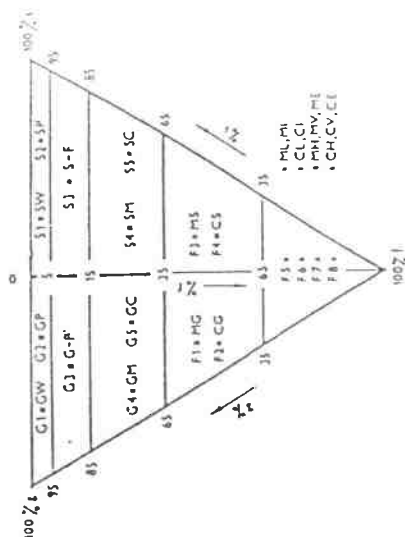
PRÍLOHA č. 4

Sonda	Hĺbka	Krivka	Symbol	Názov zeminy (STN 73 1001)
P-4	3,0	—	CH	il s vysokou plasticitou tr.F8
P-5	2,0	—	CH	il s vysokou plasticitou tr.F8
P-5	3,5	—	CH	il s vysokou plasticitou tr.F8

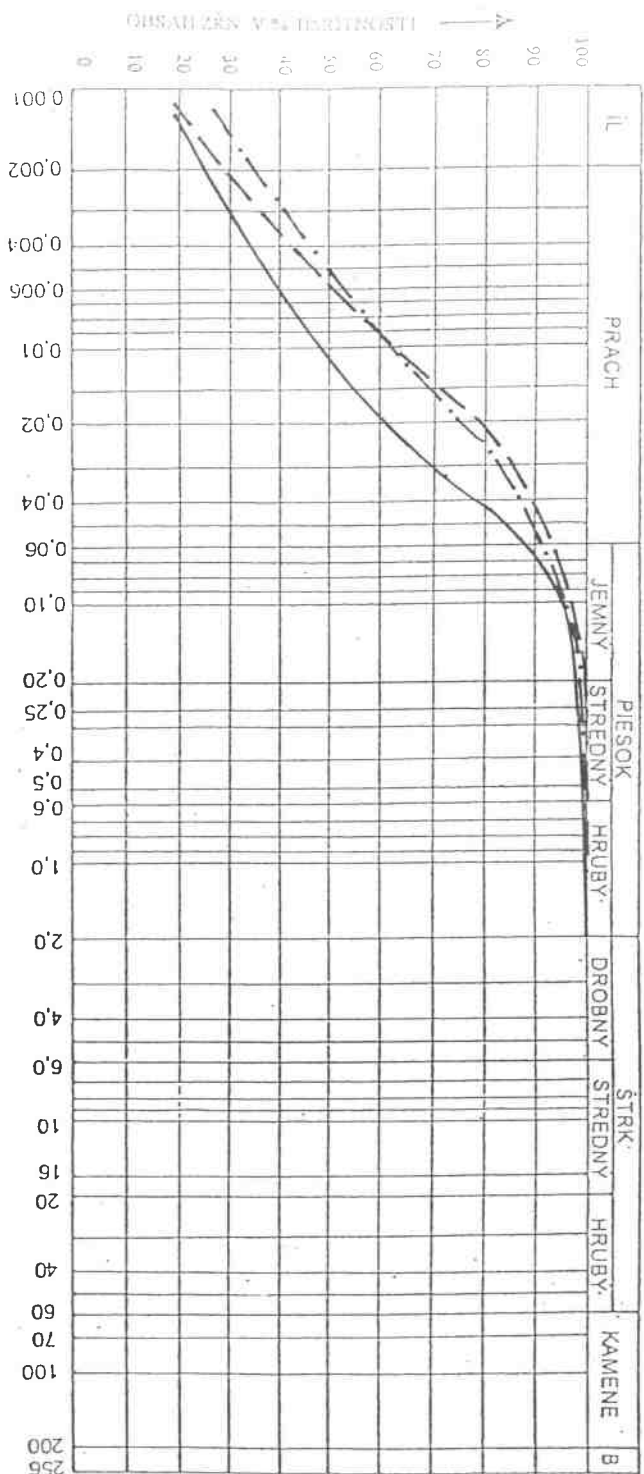
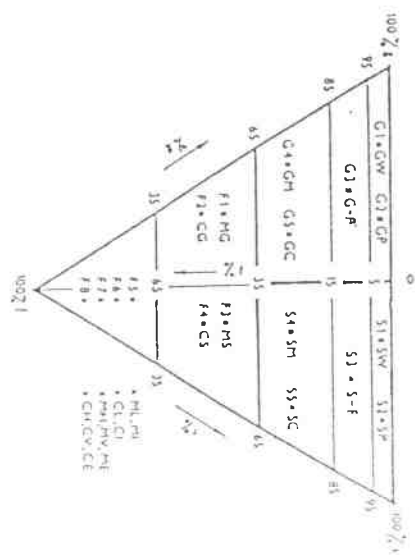
PRÍLOHA č. 2

Sonda	Hĺbka	Krivka	Symbol	Názov zeminy (STN 73 1001)
P-1	3.5	—	CH	Il s vysokou plasticitou tr.F8
P-2	1.5	—	CH	Il s vysokou plasticitou tr.F8
P-2	3.5	—	CH	Il s vysokou plasticitou tr.F8

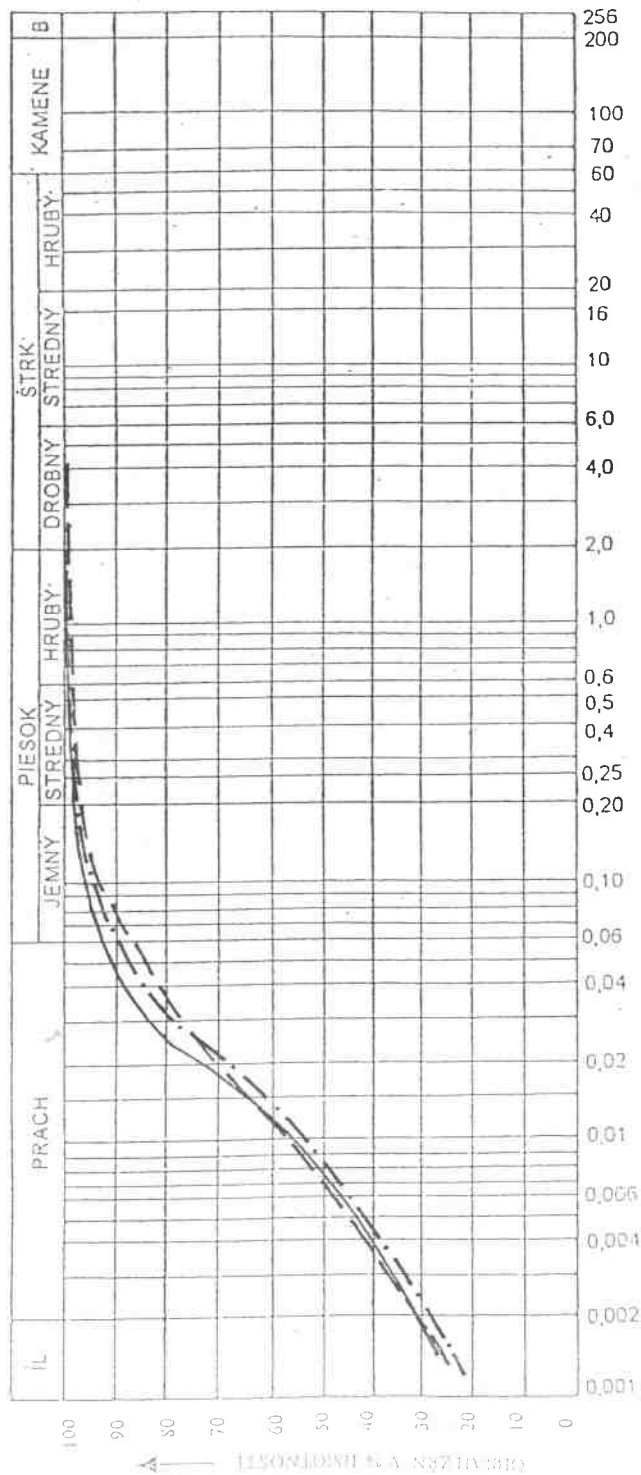
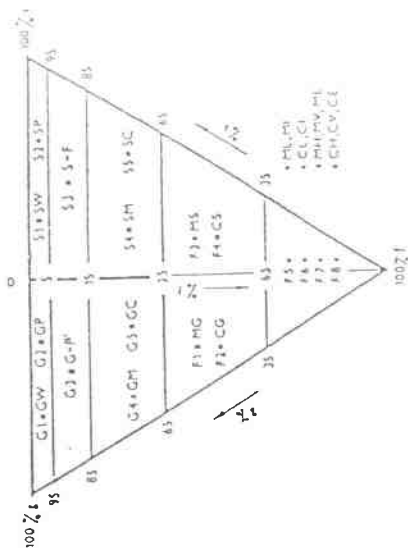
PRÍLOHA č. 3

Sonda	Hĺbka	Krivka	Symbol	Názov zeminy (STN 73 1001)
P-3	1,5	—	CH	il s vysokou plasticitou tr.F8
P-3	2,5	—	CH	il s vysokou plasticitou tr.F8
P-3	3,5	—	CH	il s vysokou plasticitou tr.F8
