### Správa z geotechnického monitoringu tunela Višňové

Správa sumarizuje práce geotechnického monitoringu a ich výsledky počas obdobia od 01.09.2020 do 30.09.2020.

**Názov úlohy:** GTM trasy a tunela D1 Lietavská Lúčka – Višňové – Dubná Skala

**Číslo úlohy/obj.:** OBJ/65578/30400/2019

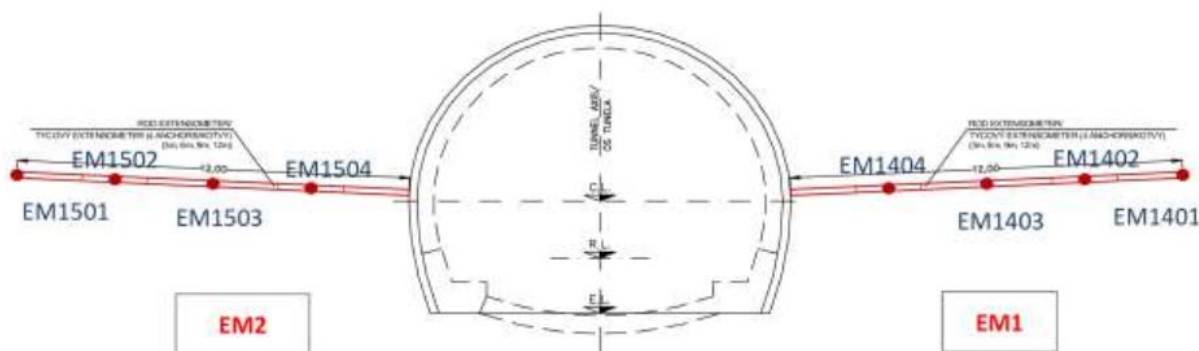
Obr. 12 Schéma HMP 2NE – EM / extenzometre

Meranie v extenzometroch nenaznačuje zmeny stavu rozvolnenia masívu. Za obdobie 20.5.2020 až 9.9.2020 nie sú zaznamenané väčšie posuny.

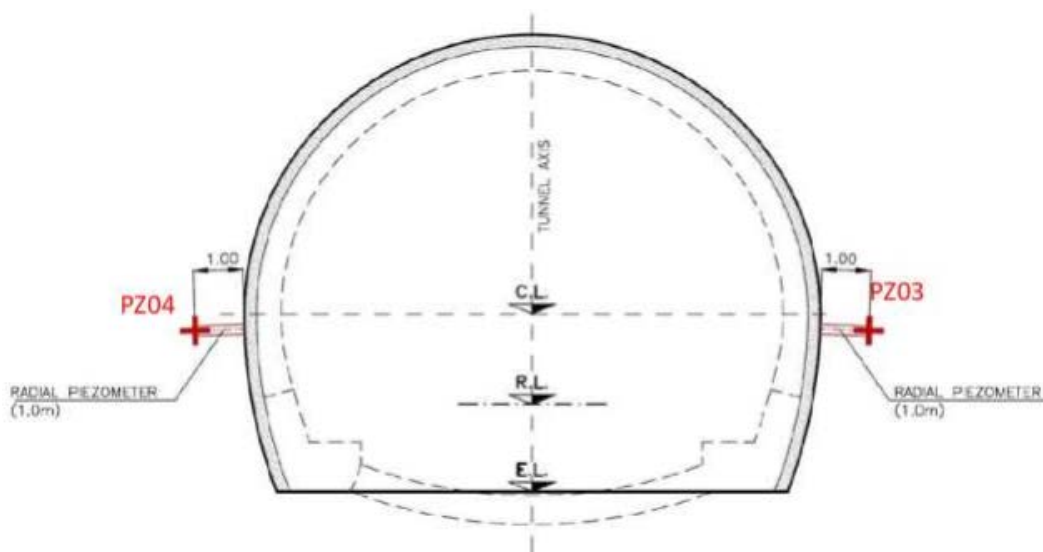
Obr. 14 Schéma HMP 2NE – PZ / dva radiálne piezometre

Bez výraznejších zmien.

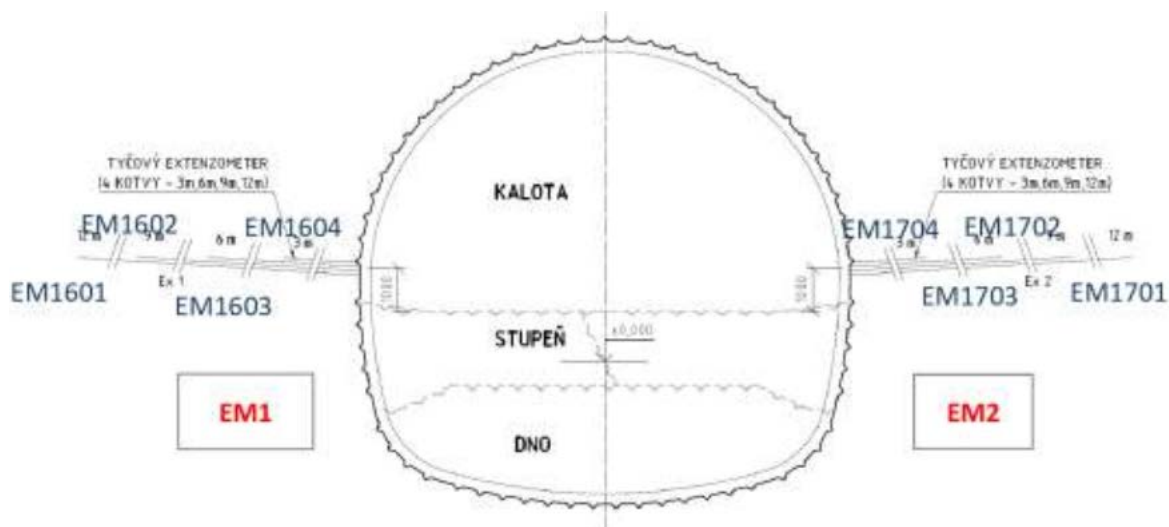
Obr. 17 Schéma HMP 2SE – EM / extenzometre

- CLS / Tenzometre na betonárskej sieti SGCNC080-SGCNC084
- EM / Extenzometre EM1601 a EM1702

Meranie v extenzometroch nenaznačuje zmeny stavu rozvolňovania masívu. Za obdobie 20.5.2020 až 9.9.2020 nie sú zaznamenané väčšie posuny.

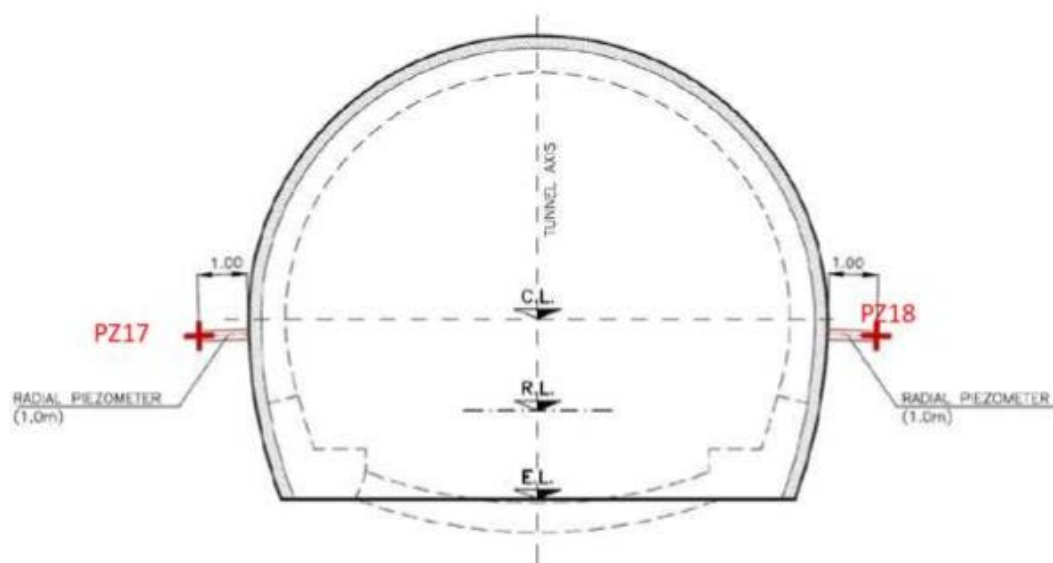
Obr. 19 Schéma HMP 2SE – PZ / dva radiálne piezometre

Bez výraznejších zmien.

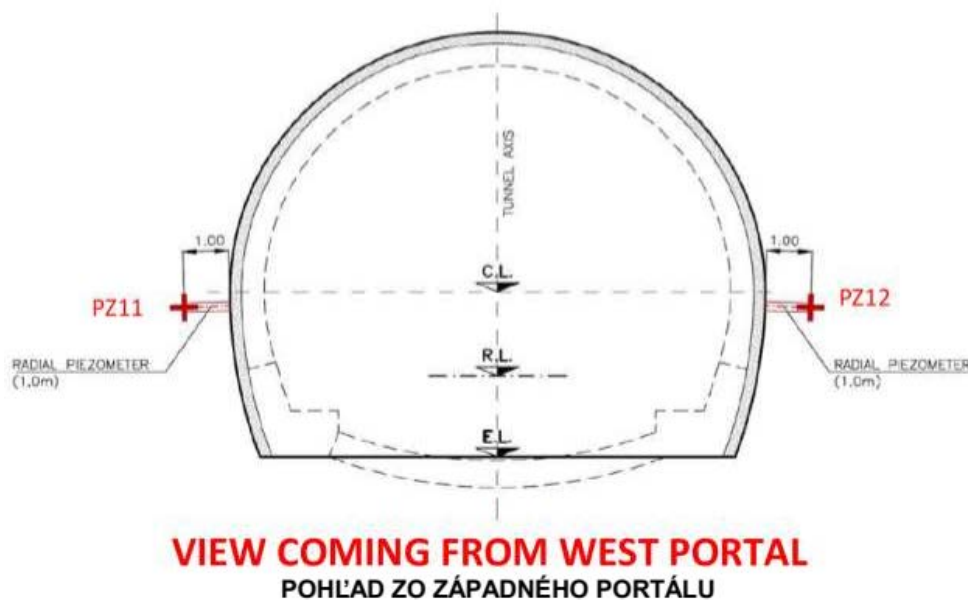
Obr. 35 Schéma HMP 7NW – PZ / dvojica radiálnych piezometrov

- PZ / Piezometer PZ12

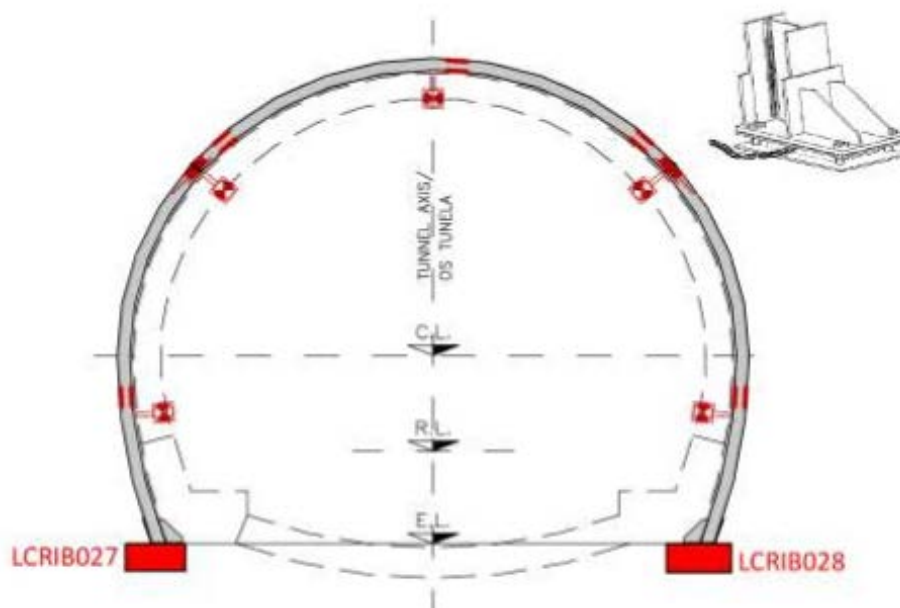
Obr. 38 Schéma HMP CP10 – LC / dve tlakové bunky pod nohami nosníkov

- SGRIB / Dvojice tenzometrov na nosníku SGRIB103,
- LC / Tlakové bunky pod nohami nosníkov LCRIB027 a LCRIB028
