Posudok č.: 096_2023 – 4 stromy pagaštan konský na Šancovej ul. 2, Pezinok

Dátum: 28.08.2023

Objednávateľ: Mesto Pezinok, Radničné námestie 44/7, 902 14 Pezinok

Zadanie pre posudok: Spracovanie odborného posudku na 4 stromy pagaštan konský, ktoré rastú na verejnej ploche pri Šancovej ul. 2, Pezinok. Posúdenie celkového zdravotného stavu, stability, vitality, perspektívy na stanovišti a návrh ošetrovania.

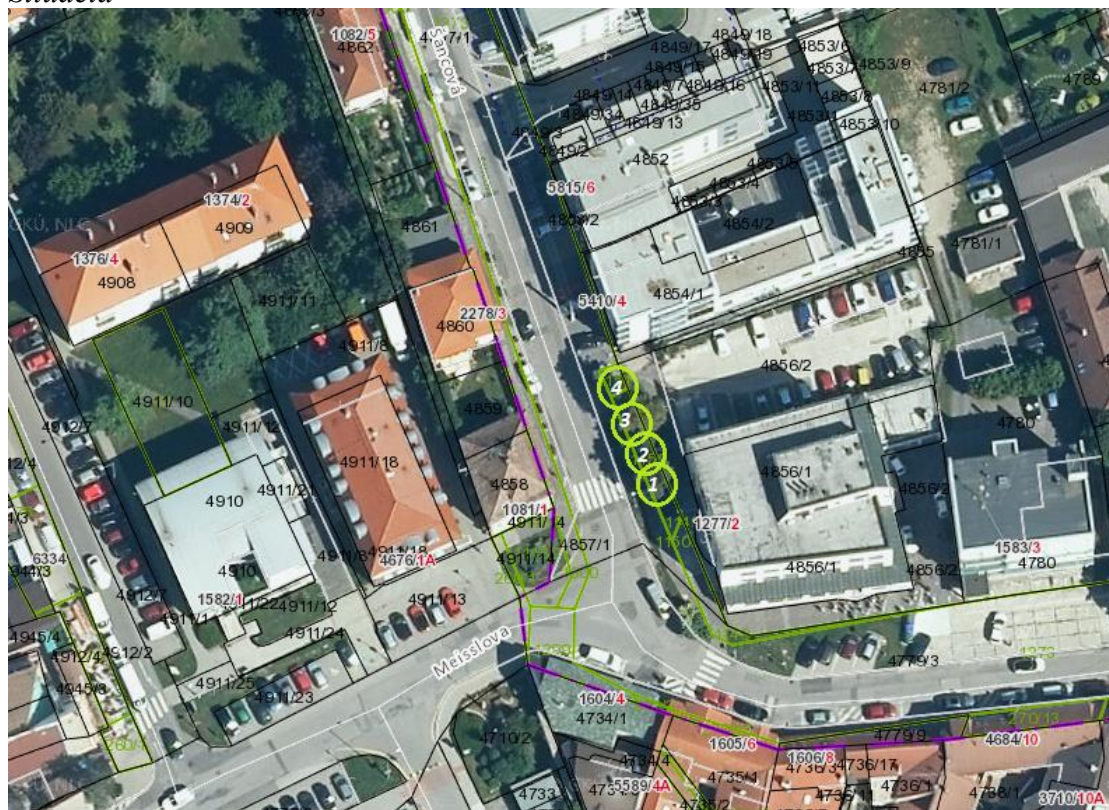
Situácia

Dreviny neboli geodeticky zamerané, boli orientačne zakreslené do situačného nákresu postupne podľa hodnotenia v teréne.
