STATICKÝ POSUDOK

číslo posudku 2023/053c

Sklad obilia

parcela č. 148 KN-C, katastrálne územie Hajnáčka,
okres Rimavská Sobota

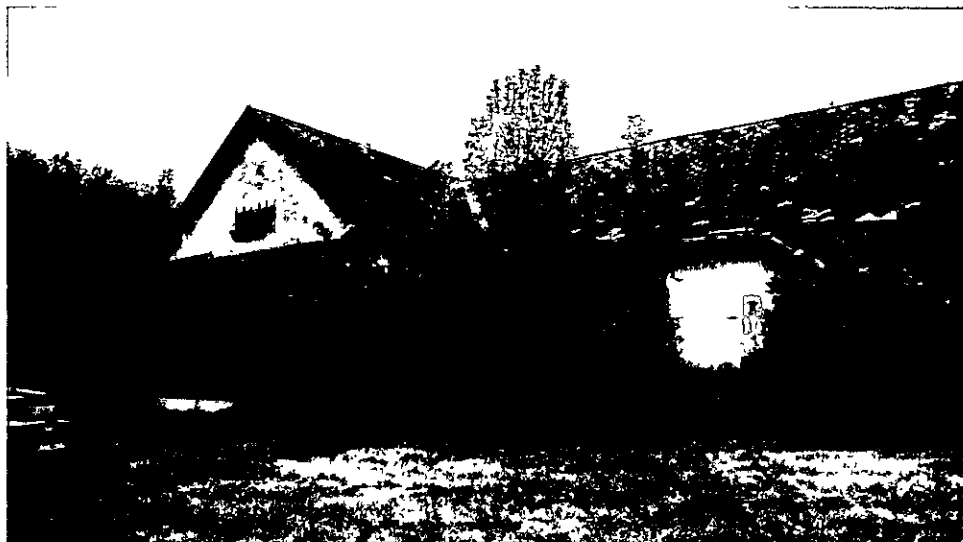
c_e_01.JPG

číslo fotografie	popis
c_e_01	východná strana stavby, napravo severné krídlo stavby
c_e_02	východná strana severného krídla, napravo vidieť deformáciu strechy
c_e_03	východná strana severného krídla
c_e_04	zvislá trhlina na východnej stene severného krídla
c_e_05	rozpadajúci sa drevený prístrešok na východnej strane objektu, zvetrané a rozpadajúce sa murivo pod dierou v streche
c_e_06	severná stena východného krídla
c_e_07	severná stena východného krídla
c_e_08	severná stena východného krídla, zavlhnuté murivo v spodnej časti
c_e_09	zvislá trhlina na východnej stene severného krídla, rozpadajúce sa murivo
c_e_10	dolná časť trhliny z predchádzajúcej fotografie
c_e_11	severná štítová stena
c_e_12	severná štítová stena, poškodená strecha, trhliny v stene
c_e_13	severná štítová stena, zvetrávajúce murivo, zavlhnuté murivo
c_e_14	severná štítová stena, široká trhlina v stene, zvetrávajúce murivo, zavlhnuté murivo
