ZÁVEREČNÁ SPRÁVA

Názov geologickej úlohy: Rekonštrukcia ciest a mostov II/526 Devičie – Senohrad
a II/527 Dobrá Niva – Senohrad – I. etapa – úseky ciest v okrese
Krupina

Etapa prieskumu: podrobný inžinierskogeologický prieskum
a stavebnotechnický prieskum

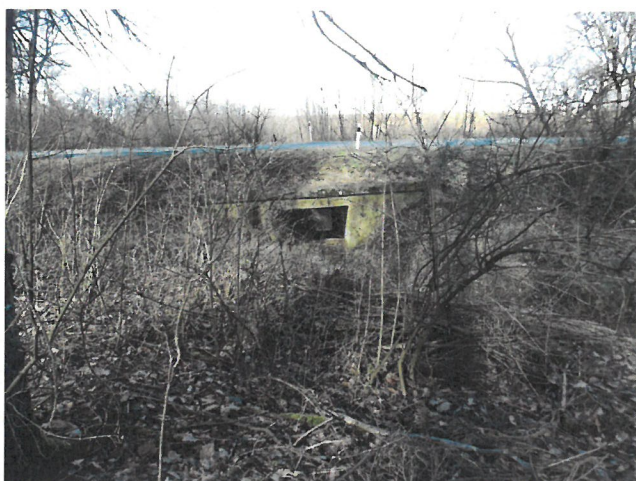
Pri vizuálnej prehliadke sme zaznamenali na mostnom objekte nasledujúce:

- presakovanie cez styk NK a opôr, lokálne odlupovanie omietky až rozpad betónu;
- vlhké škvrny na NK;
- koryto pod mostným objektom je zanesené jemnozrnnými náplavmi s balvanmi;

Obrázok 11 Most na ceste II/526 v ckm 1,234 cez Mlynský potok

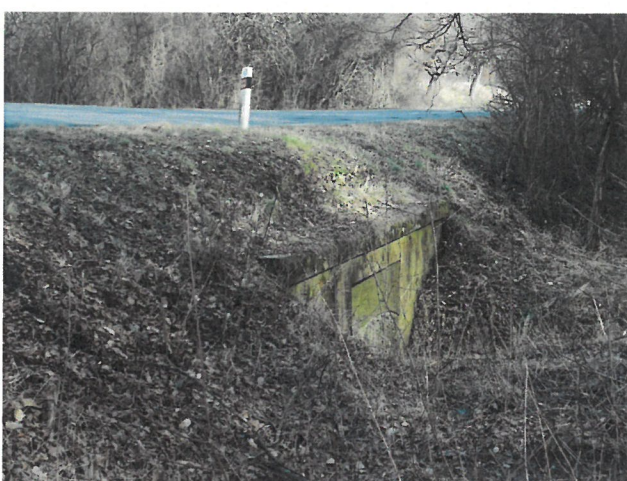
Obrázok 12 Pohľad na most od vtoku

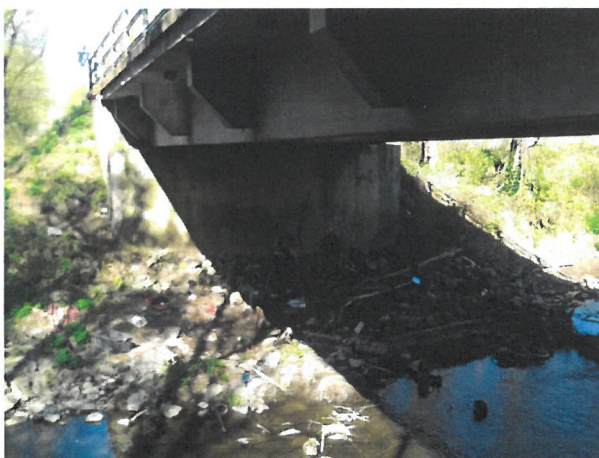
Obrázok 19 Realizácia KN 526-18 a pohľad na koryto pod mostným objektom

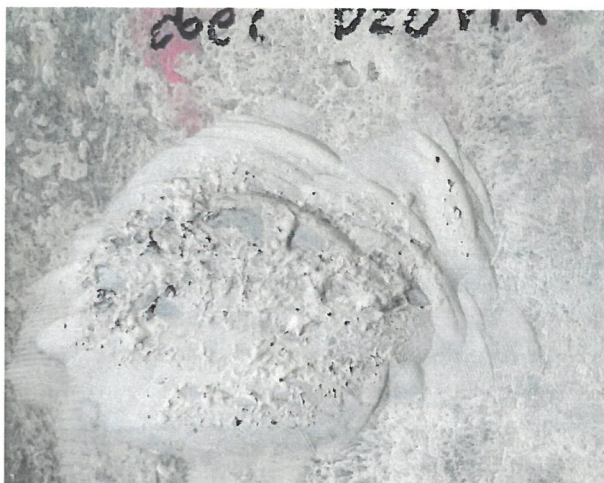
Obrázok 23 Očistené miesto pre skleroskopickú skúšku

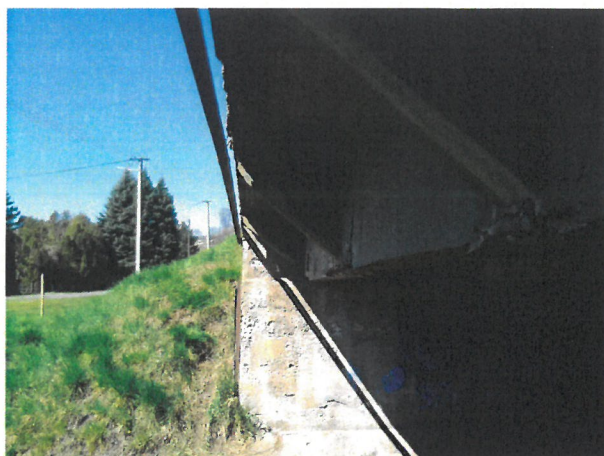
- vlhké škvrny na NK;
- odpadnutie krycej vrstvy na trámoch a priečnikoch NK;
- rozpad betónu na rímsach;
- odpadnutie omietky a rozpad betónu na oporách, znečistenie opôr grafitmi;
- na výtokovej strane je umiestnená chránička
a na opore smer Divičie je umiestnený vodočet;

Obrázok 25 Pohľad na oporu smer Devičie

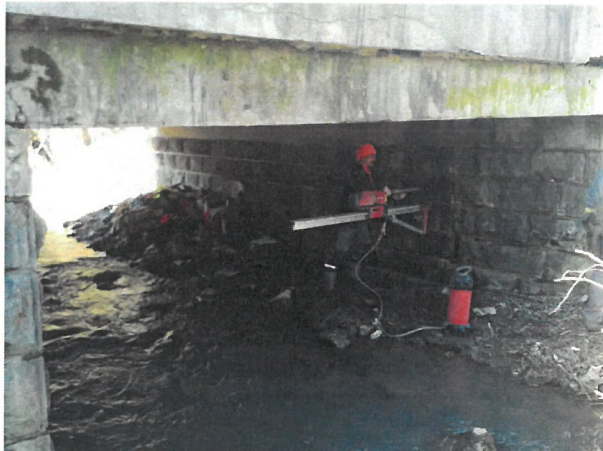
- vlhké škvrny a lokálny rozpad betónu na NK;
- vypadnutý materiál špár na oporách medzi blokmi;
- koryto pod mostným objektom je znečistené komunálnym odpadom (skládku);
- rozpad betónu na rímsach;

Obrázok 30 Realizácia KN 526-07 a pohľad na oporu v smere Senohrad

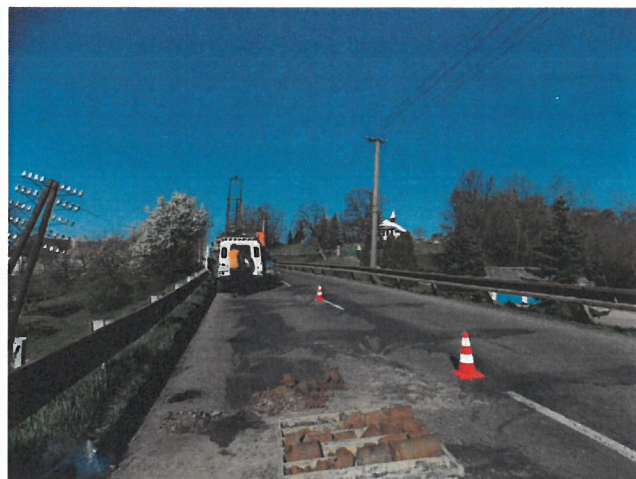
Ide o porušený úsek cesty II/526 v ckm 4,152-4,290 v násype (Príloha 1, Obrázok 34 a 35).

Obrázok 35 Vrtý a sondy na ceste II/526 v km 4,152-4,290 v obci Bzovík

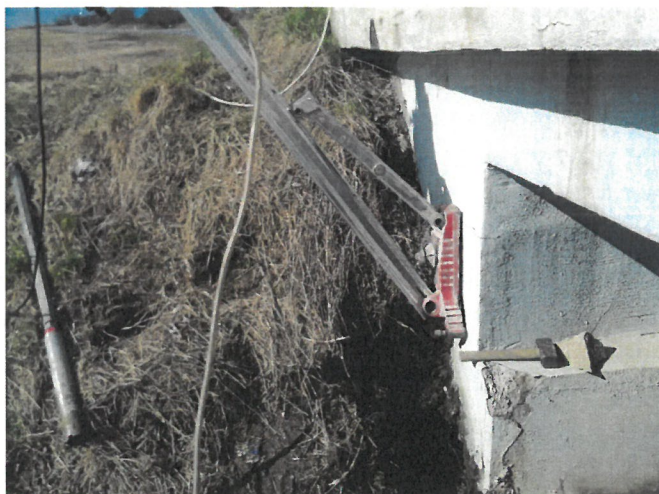
Obrázok 40 Pohľad na oporu v smere Senohrad
a realizáciu KN 527-13
