ZPRÁVA O PROVEDENÍ STAVEBNĚ-TECHNICKÉHO PRŮZKUMU OBJEKTU ZÁKLADNÍ UMĚLECKÉ ŠKOLY VE ŠTERNBERKU NA ULICI OLOMOUCKÁ 3

Brno, únor 2024

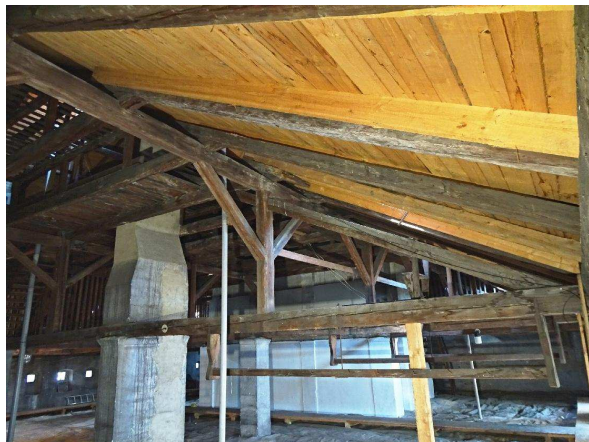
1.

Dřevěná krovová konstrukce (většinou z jedlového dřeva, foto č.7) je provedena jako stojatá stolice soustavy vaznicové, s vaznými trámy poměrně vysoko nad podlahou půdy uloženými na pozednice. Věšadla vynášejí střední vaznice, na které jsou uloženy vodorovné dolní hambalky, které jsou v plných vazbách ještě podporovány vzpěrami a uprostřed rozpětí podélným trámem mezi středními věšadly. Věšadla v plných vazbách (dvě mezilehlé a jedno vrcholové) jsou vynášena šikmými vzpěrami. Mezi věšadly a středními vaznicemi jsou šikmé pásy. Hambalky mají i nosnou funkci podlahy vytvořené z prken ve střední části krovu. Krokve jsou v dolní části krovu opřeny o vazné trámy či kráčata, výše jsou pak rozepřeny dolními a horními hambalky, ve vrcholu jsou protilehlé v ostříhu vzájemně opřeny o sebe. Kráčata jsou uložena na pozednice a jsou začepována do podélných výměň, které jsou začepovány do vazných trámů. Blíže viz foto č.1 - 6 a následující řez.

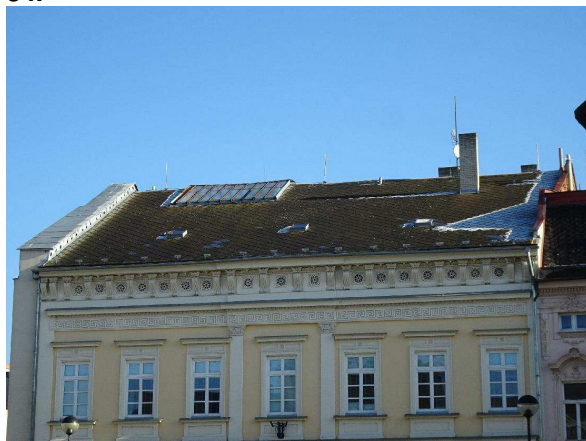
34.

Střešní krytina je z eternitových (azbestocementových) šablon, pod kterými jsou asfaltové pásy na celoplošném bednění z prken. V krytině je několik střešních výleží. Přes krytinu probíhá několik komínových a větracích těles, v půdním prostoru zomítaných, nad rovinou střechy provedených z režného zdiva (z vápenopískových cihel). Dešťový žlab do ulice je nástřešní, ze dvora je žlab podokapní, všechny jsou z pozinkovaného plechu. Hřeben a štítové stěny ukončující střešku jsou oplechované pozinkovaným plechem. Blíže viz foto č.34 - 36. Ve střeše a v půdním prostoru je nad schodištěm světlík krytý zasklením v ocelových rámečcích, foto č.34.
