Názov úlohy : Materská škola Okružná 23 - Levice -
porušenie stability objektov -
inžinierskogeologický prieskum

Číslo úlohy : 104IG16

Etapa : Podrobný prieskum

Lokalita : Levice, Okružná ul 23, č.p. 470/1

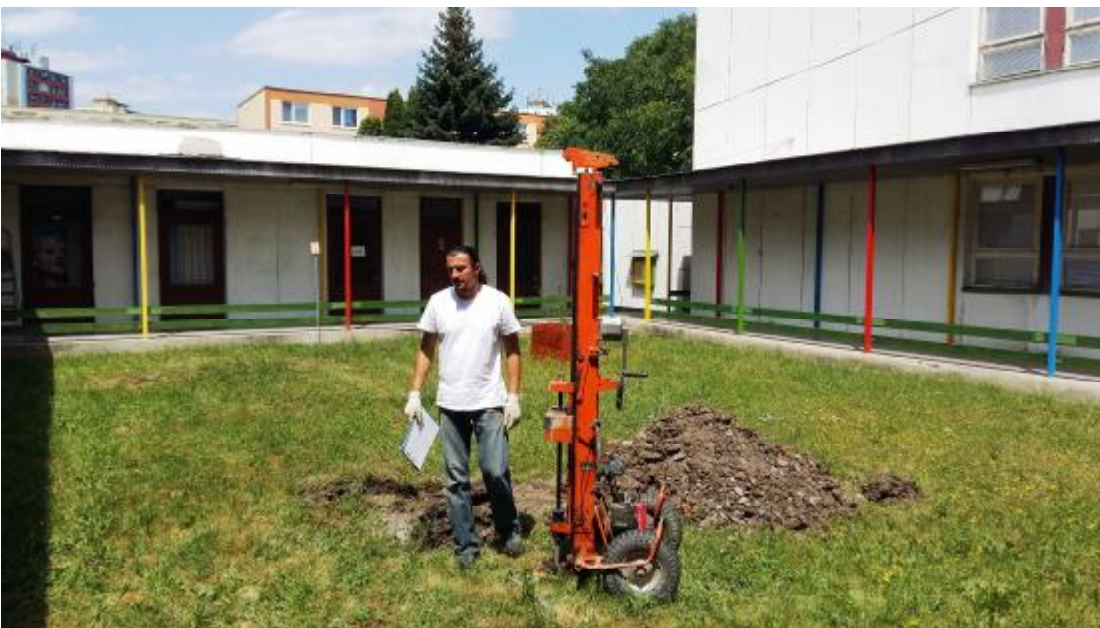
Vykonávanie dynamických penetračných skúšok

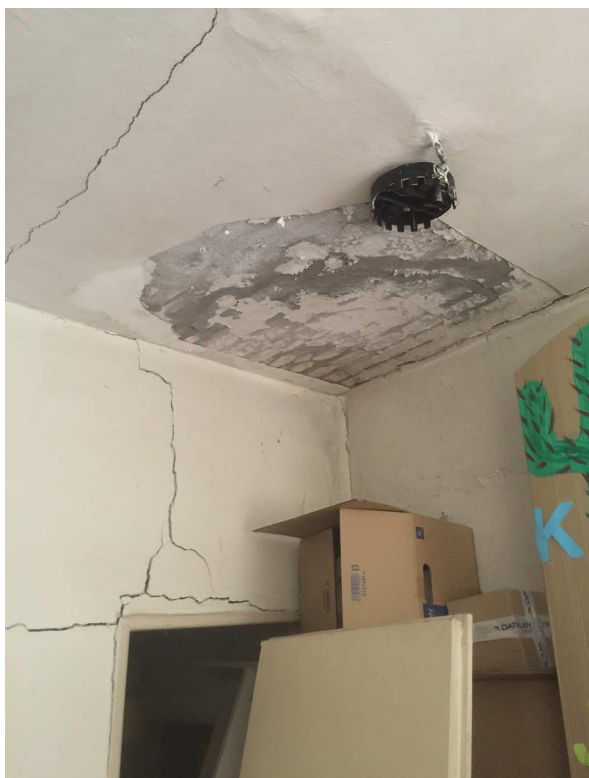
Poškodený strop:

V mieste trhlín je montážny styk prievlakov. Trhliny vznikli v týchto miestach vzájomným pootočením prievlakov vplyvom nerovnomerného poklesu skeletu. Nie sú porušené samotné nosné konštrukcie prievlakov.
