## ***TECHNICKÁ SPRÁVA Z PRIESKUMU***

**Názov stavby:** Rekonštrukcia a modernizácia materskej školy na Ul. Okružná č.  
23. /pav. A, B, C a hospodárska časť/ - Levice

**Objekt** : SO 01 PAVILÓN A

**Časť** : P – STAVEBNO- TECHNICKÝ PRIESKUM

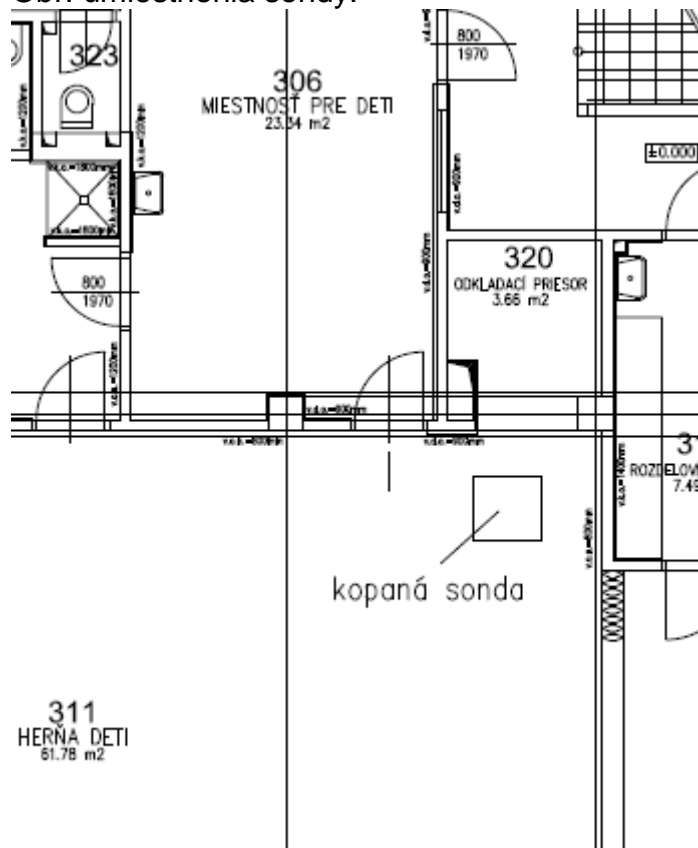
Obr. umiestnenia sondy:

Jestvujúce konštrukcie podláh prízemia sú položené na samostatných základových pásoch, na konštrukciách kanálov a na nekvalitne zhutnených navážkach (ktoré časom už dosť skonsolidovali). V niektorých miestach sú podlahové konštrukcie prízemia sadnuté. Vzhľadom na veľkosť sadnutia a na jestvujúci zápach, môžeme predpokladať, že sú potrhane izolácie podláh.

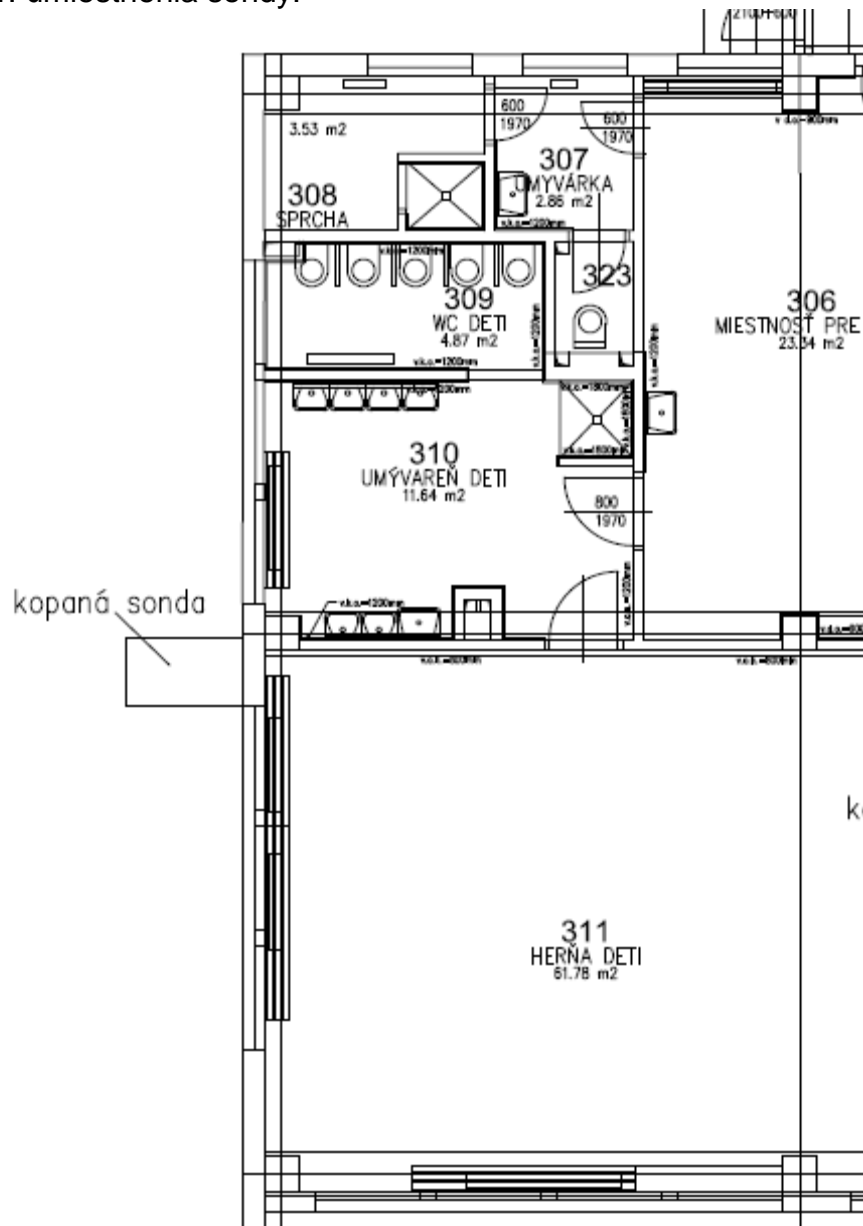
Obr. umiestnenia sondy:

Jestvujúce rozmery konštrukcie pätky a štrkového vankúša sú menšie, ako projektované. Je potrebné prepočítať únosnosť základových pátiok so zistenými hodnotami ich rozmerov a so zistenými hodnotami únosnosti zemín v inžiniersko-geologickom prieskume. Na základe vizuálnej obhliadky sondy a jej okolia môžeme konštatovať, že základová pätká klesá viac, než príľahlé základové pásy obvodovej konštrukcie. Je to nezvyčajné a poukazuje to k tomu, že základové pätky sú v súčasnom stave poddimenzované.

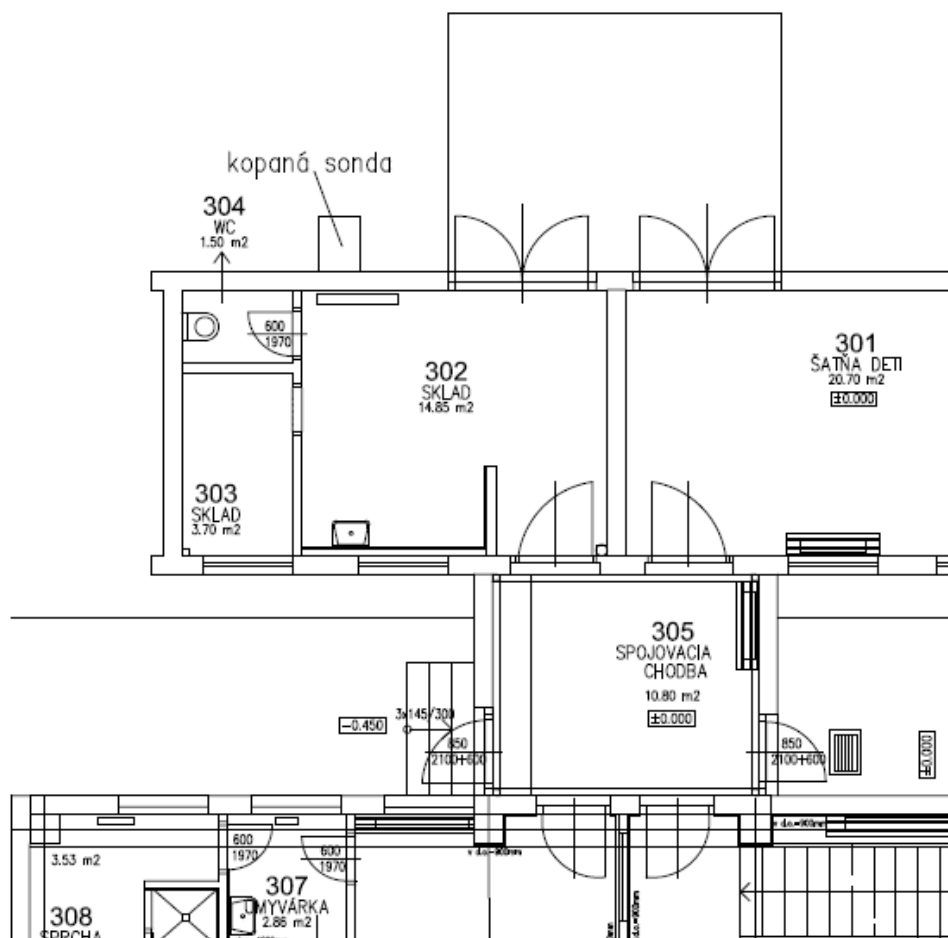
Obr. umiestnenia sondy:

NK je založená na základových pásoch do hĺbky 0,7-1,0m, čo vychádza na rozhraní navážok a pôvodného rastlého terénu. Táto hĺbka nie je dostatočná pre pásové základy vzhľadom na typ základovej zeminy.
