Dokumentácia pre stavebné povolenie

Prešov - Nižná Šebastová, Pánska záhrada

A.B. Sprievodná správa a Súhrnná technická správa

Zákazkové číslo 2/2021/SMC

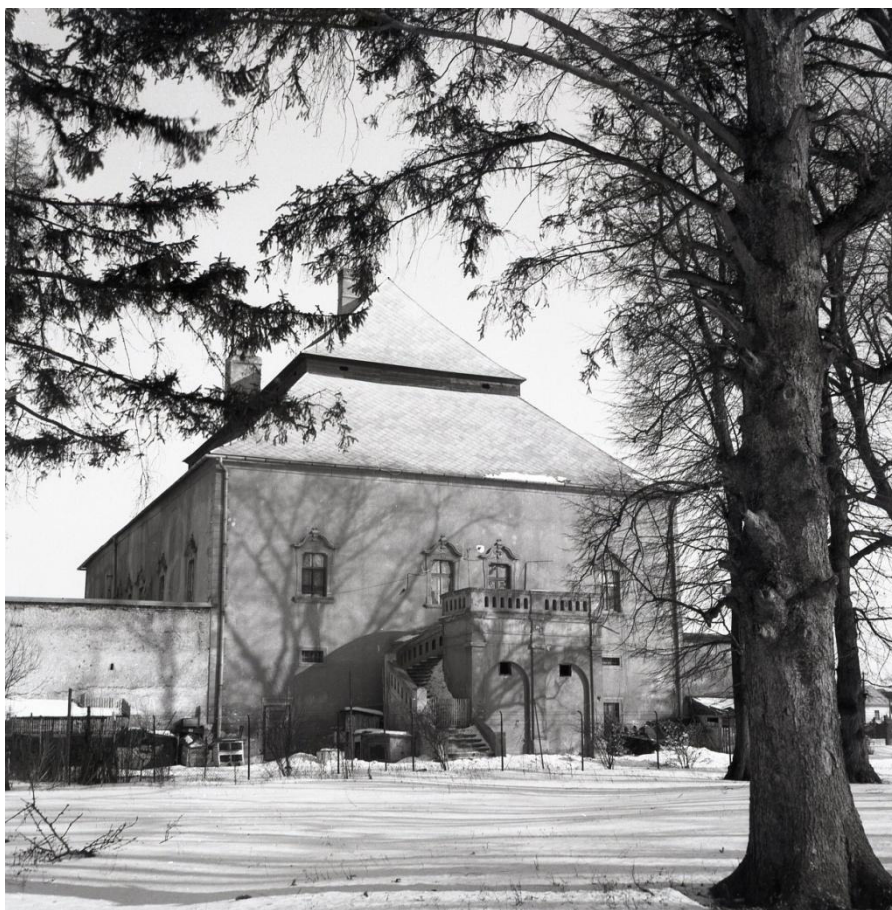
Fotodokumentácia južnej fasády kaštieľa a parku r.1964

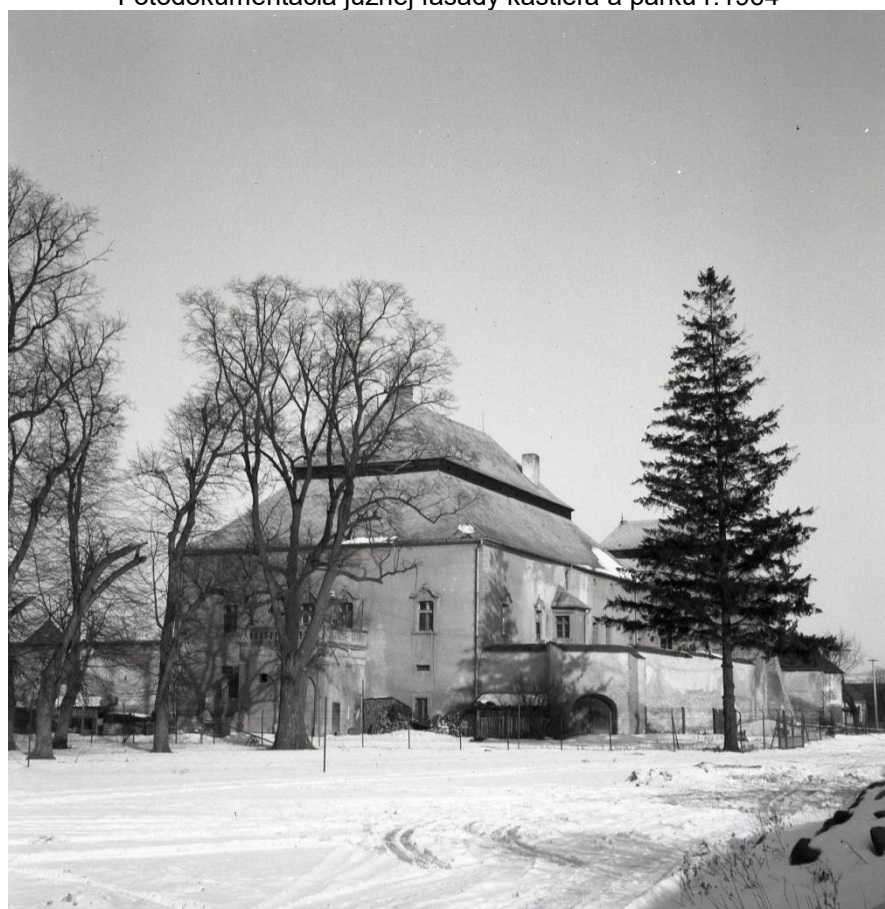
Fotodokumentácia južnej fasády kaštieľa a parku r.1964

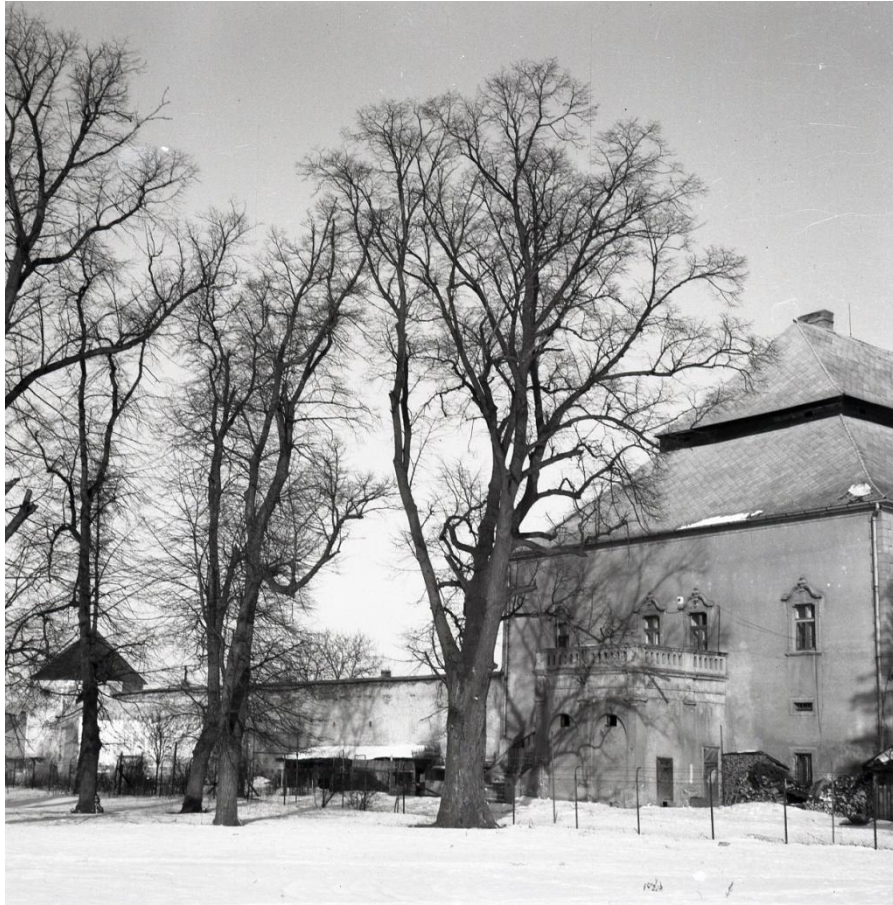
Fotodokumentácia južnej fasády kaštieľa s časťou opevnenia a parku r.1964

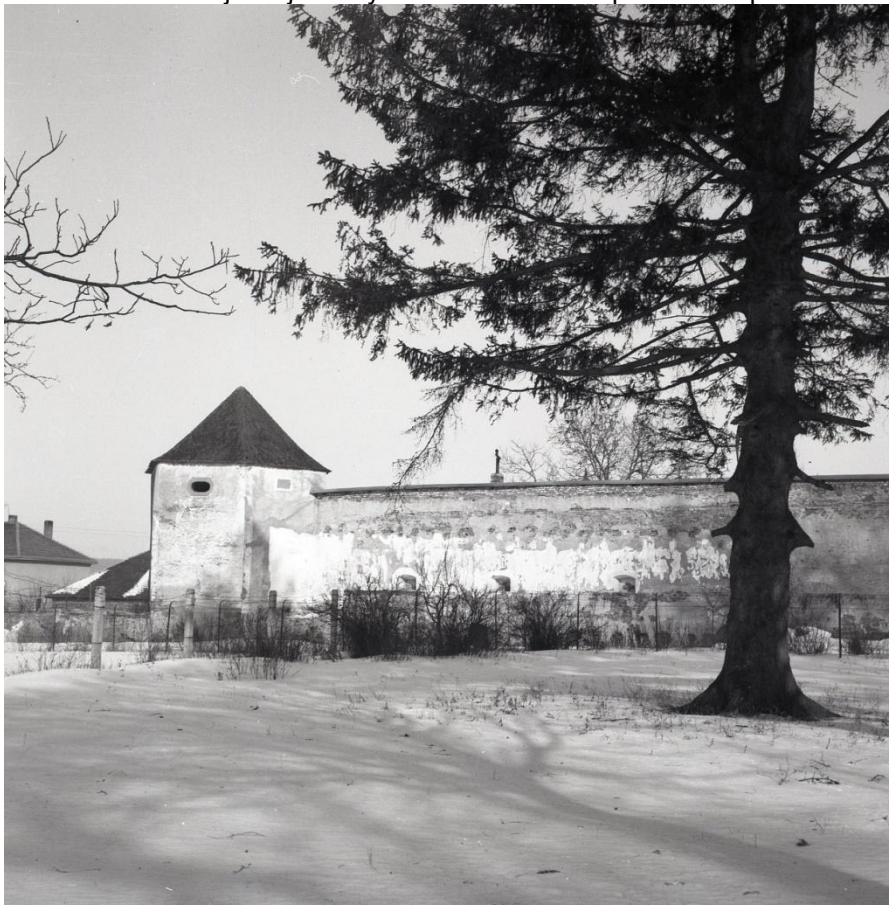
Fotodokumentácia južnej časti opevnenia r.1964

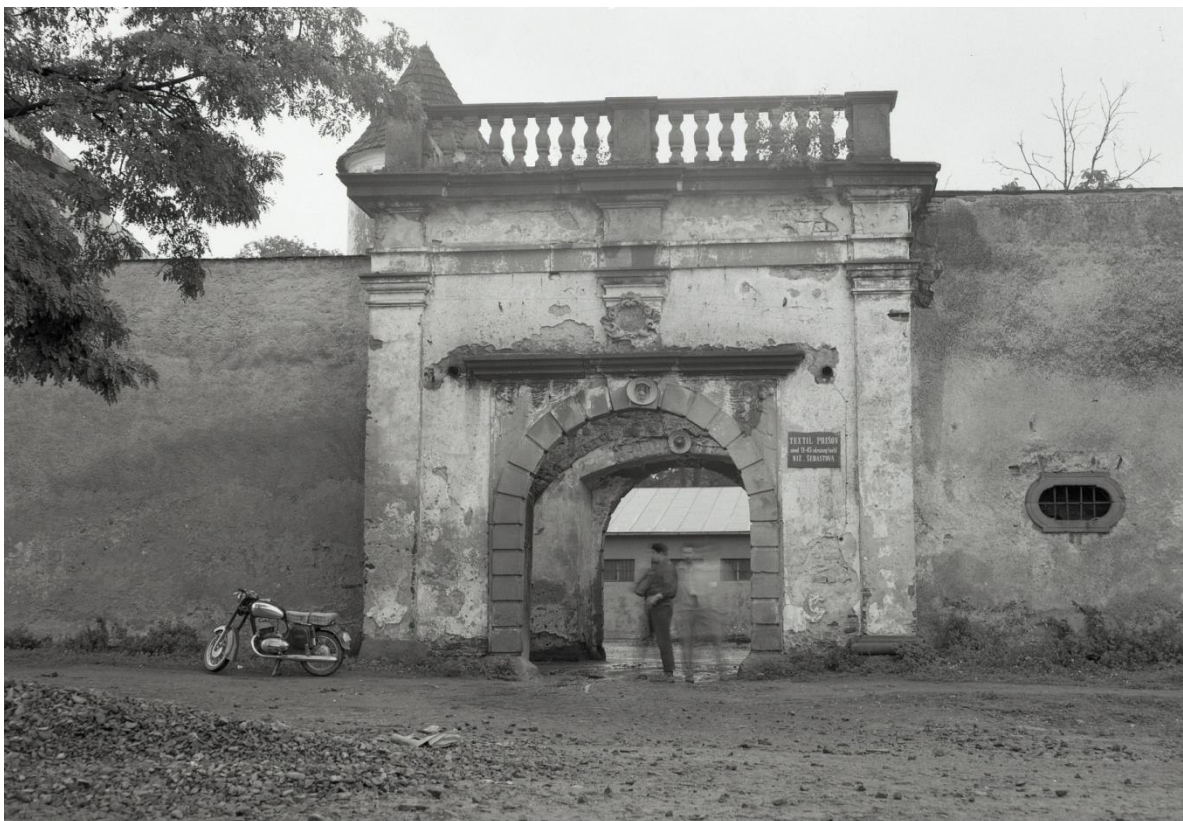
Fotodokumentácia severnej brány opevnenia r.1963

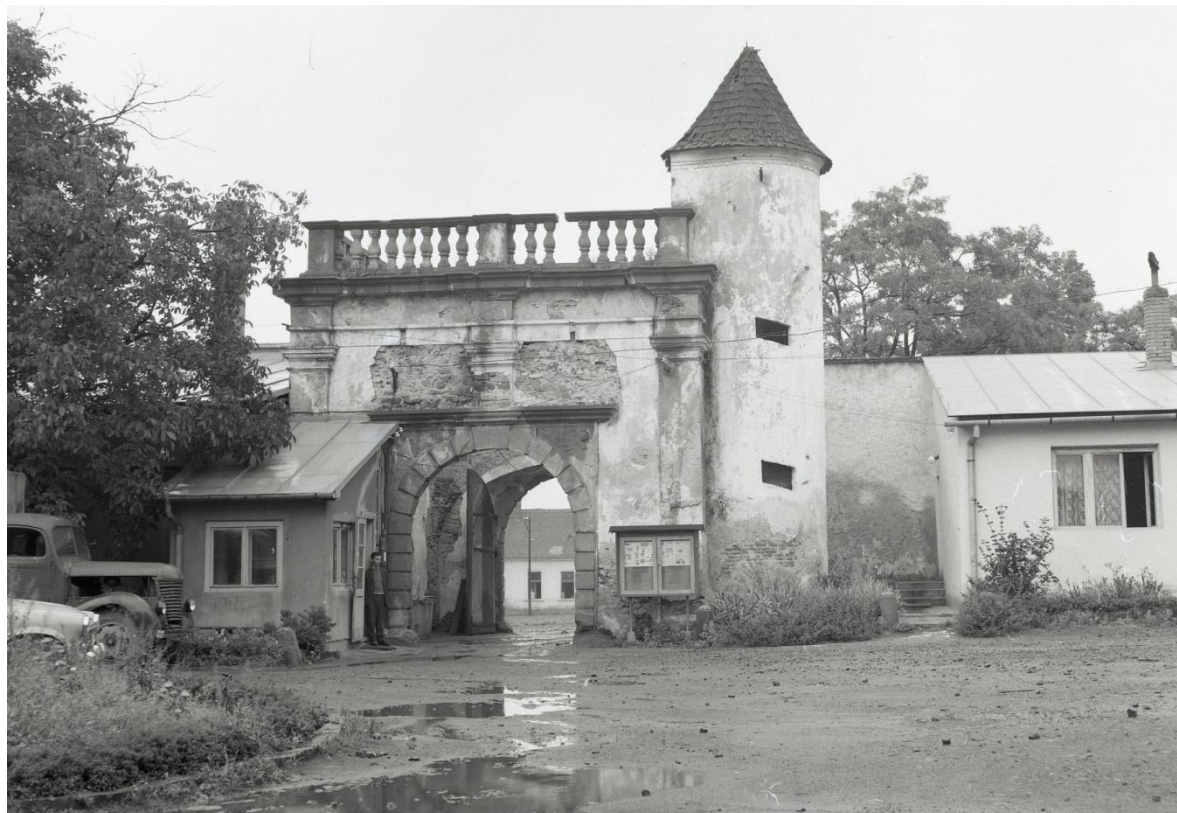
Fotodokumentácia severnej brány opevnenia r.1963 z dvorovej časti

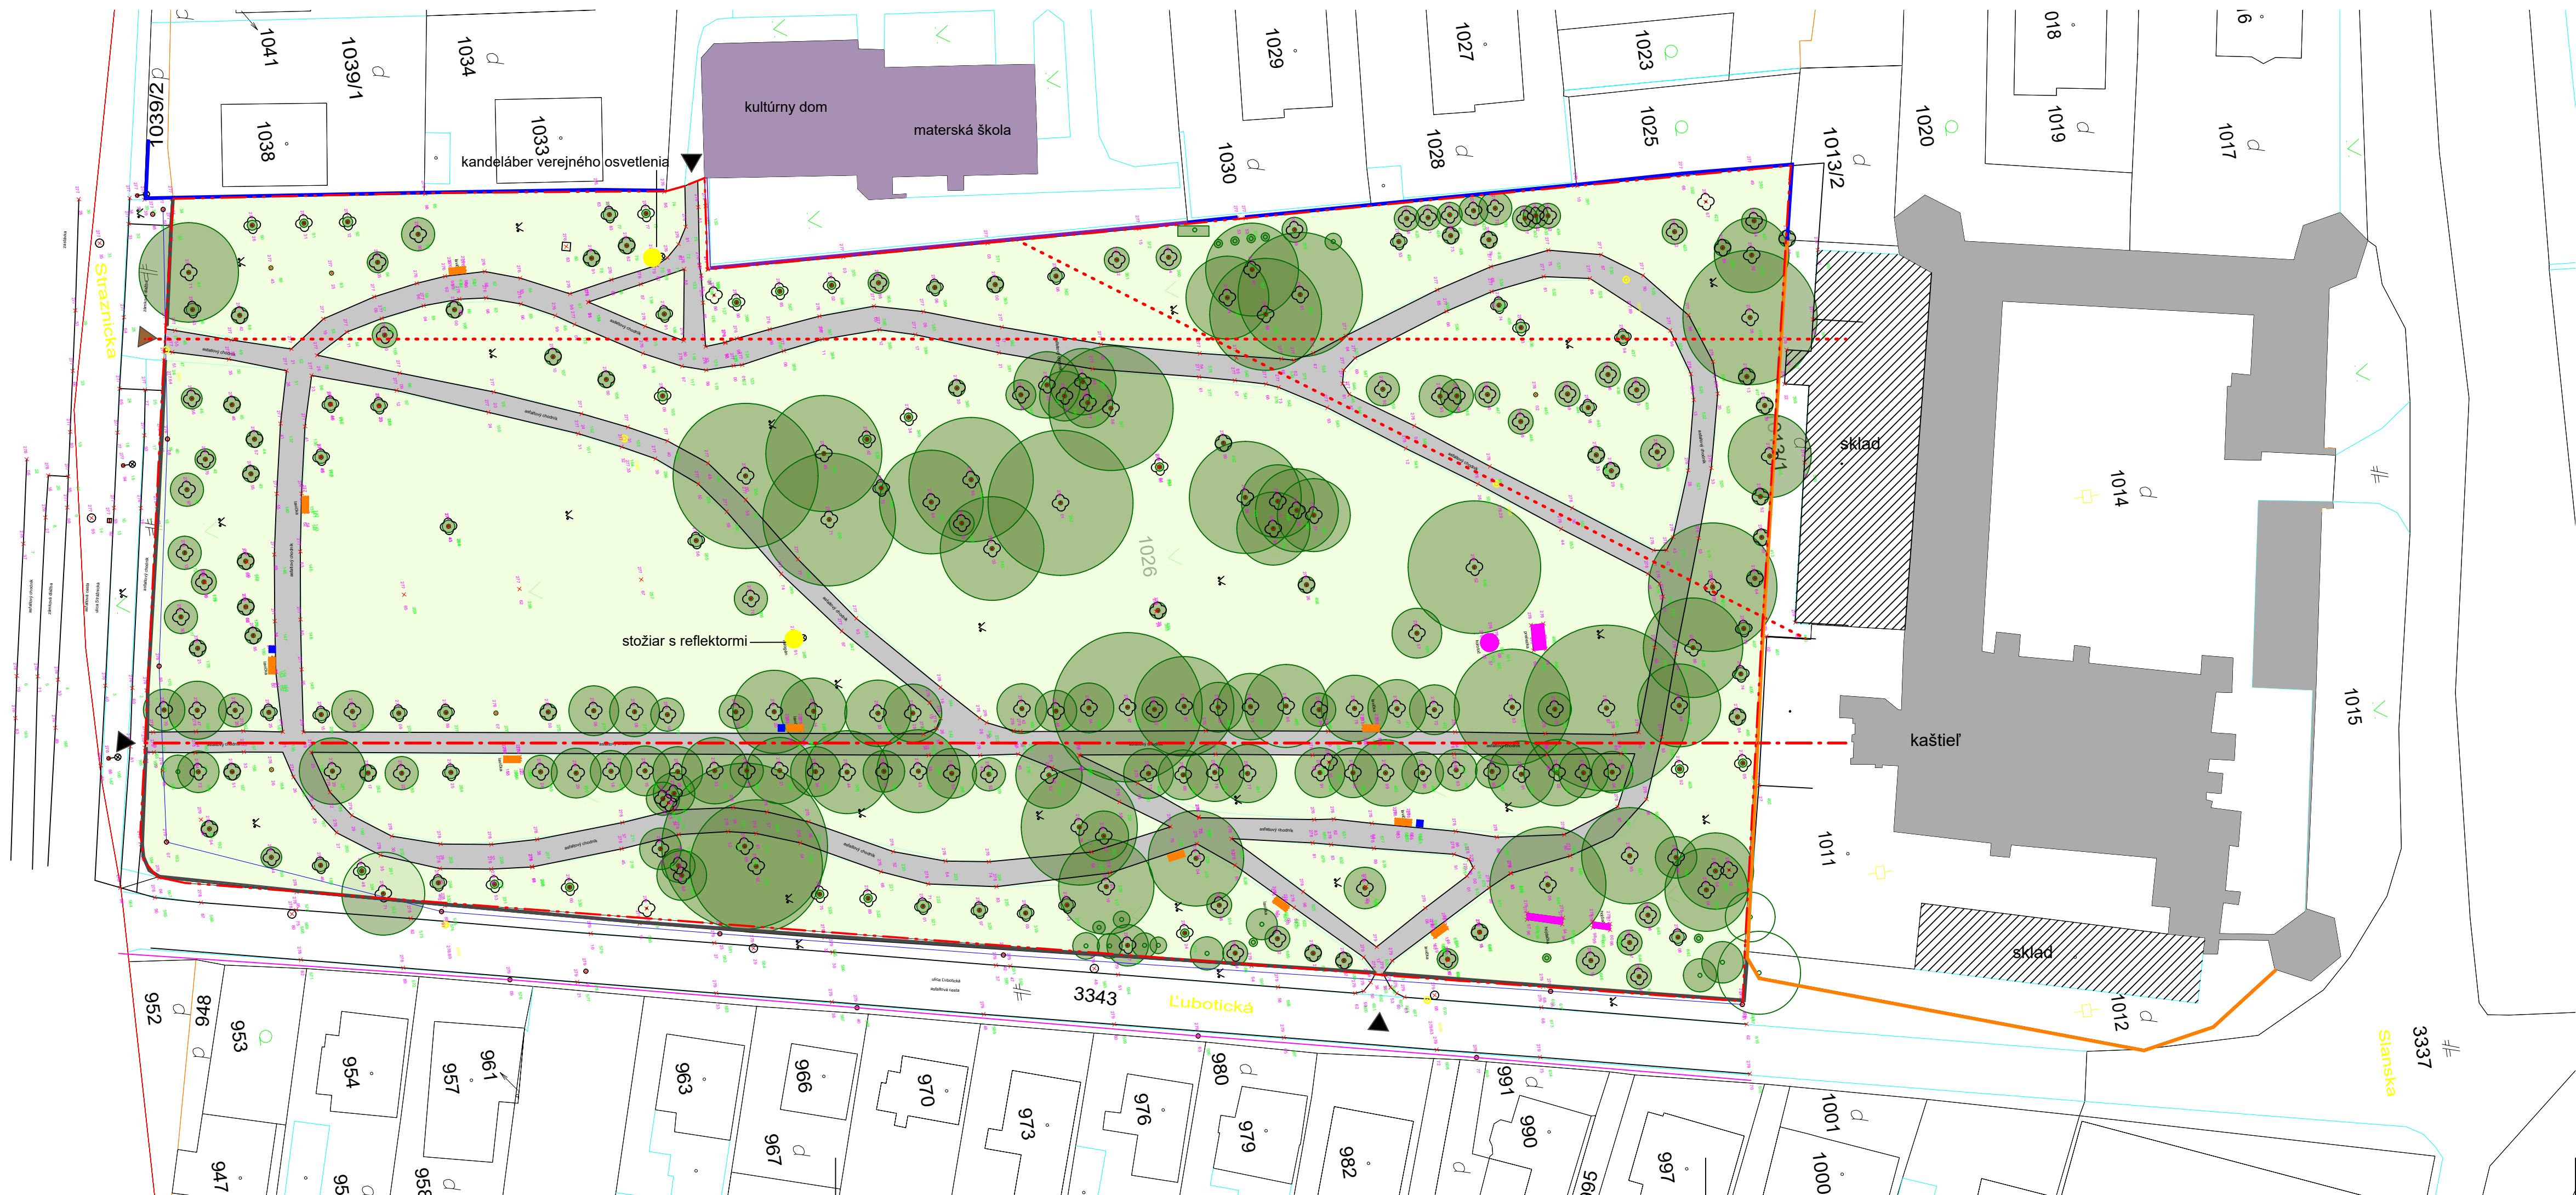
LEGENDA EXISTUJÚCICH FUNKČNÝCH PLOCH A PRVKOV:

- hranica riešeného územia
- - - hlavná kompozičná os parku
- · · vedľajšie kompozičné osi parku
- kaštieľ s opevnením
- dostavby skladov
- ▲ vstup pre peších
- ▲ vstup pre peších a vozidlá údržby
- trávnik
- chodníky pre peších s asfaltovým povrchom
- vysoká zeleň - dreviny
- oplotenie parku novodobé
- oplotenie rodinných domov
- oplotenie kaštieľa
- oplotenie kultúrneho domu s materskou školou
- oplotenie kultúrneho domu s materskou školou
- herné prvky detského ihriska - kovové
- lavička
- odpadkový kôš - betónový
- verejné osvetlenie (1 x stožiar verejného osvetlenia s reflektormi, 1 x kandeláber s verejným osvetlením)

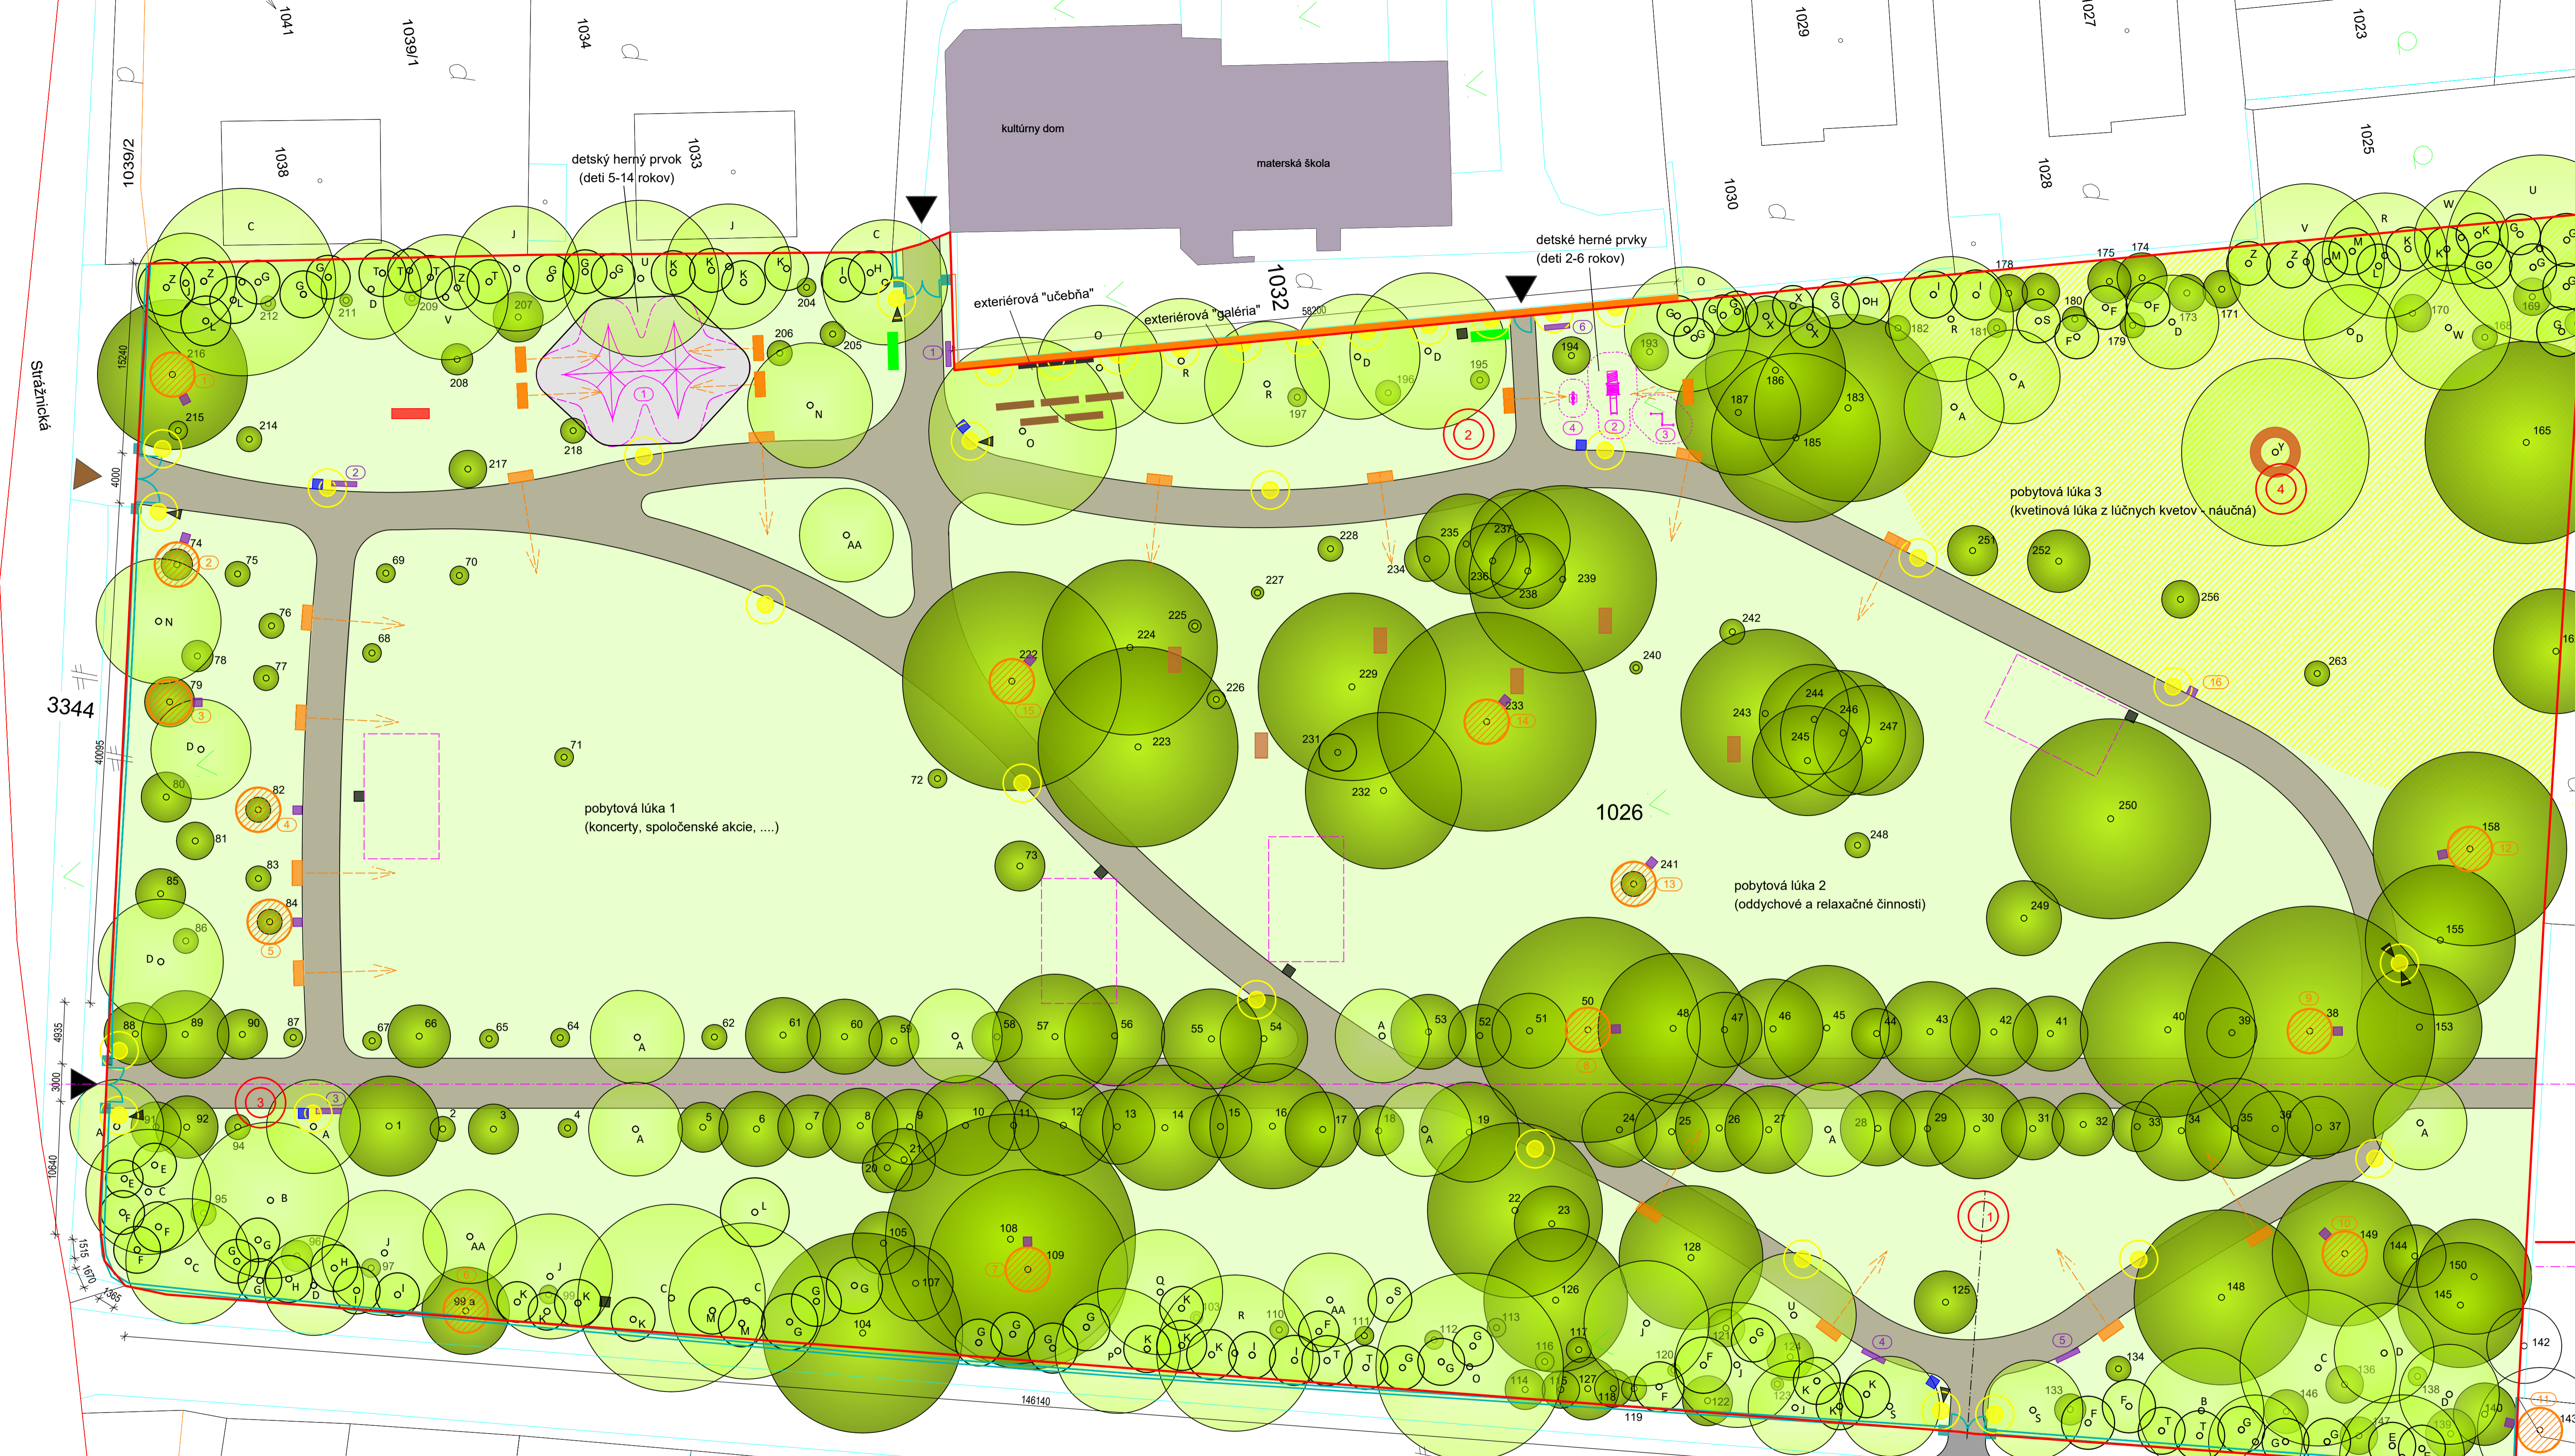
- Stavebné objekty:**
 SO 01 Verejná zeleň
 SO 02 Komunikácie a spevnené plochy
 SO 03 Drobná architektúra
 SO 04 El. prípojka
 SO 05 El. rozvody NN
 SO 06 Vonkajšie osvetlenie
 SO 07 Kamerový systém
 SO 08 Studňa a vodovodná prípojka
 SO 09 Zavlažovanie

- SO 01 Verejná zeleň**
- Existujúce drevy
 - Navrhnuté drevy
 - Navrhnuté kríkové výsadby
 - Navrhnutý mačinový trávnik
 - Navrhnutý lúčny trávnik z výsevu

N. Quercus rubra (25-30)	2 ks
O. Platanus x hispanica (25-30)	4 ks
P. Acer platanoides „Drummondii“ (25-30)	1 ks
Q. Acer platanoides „Royal Red“ (25-30)	1 ks
R. Acer pseudoplatanus (25-30)	5 ks
S. Taxus baccata (200-250)	4 ks
T. Physocarpus opulifolius (60-80)	8 ks
U. Aesculus hippocastanum (25-30)	3 ks
V. Fraxinus excelsior (25-30)	2 ks
X. Forsythia x intermedia (25-30)	3 ks
Y. Fagus sylvatica (25-30)	1 ks
Z. Laburnum x anagyroides (60-80)	5 ks
W. Acer platanoides (25-30)	2 ks
AA. Pterocarya fraxinifolia (25-30)	3 ks

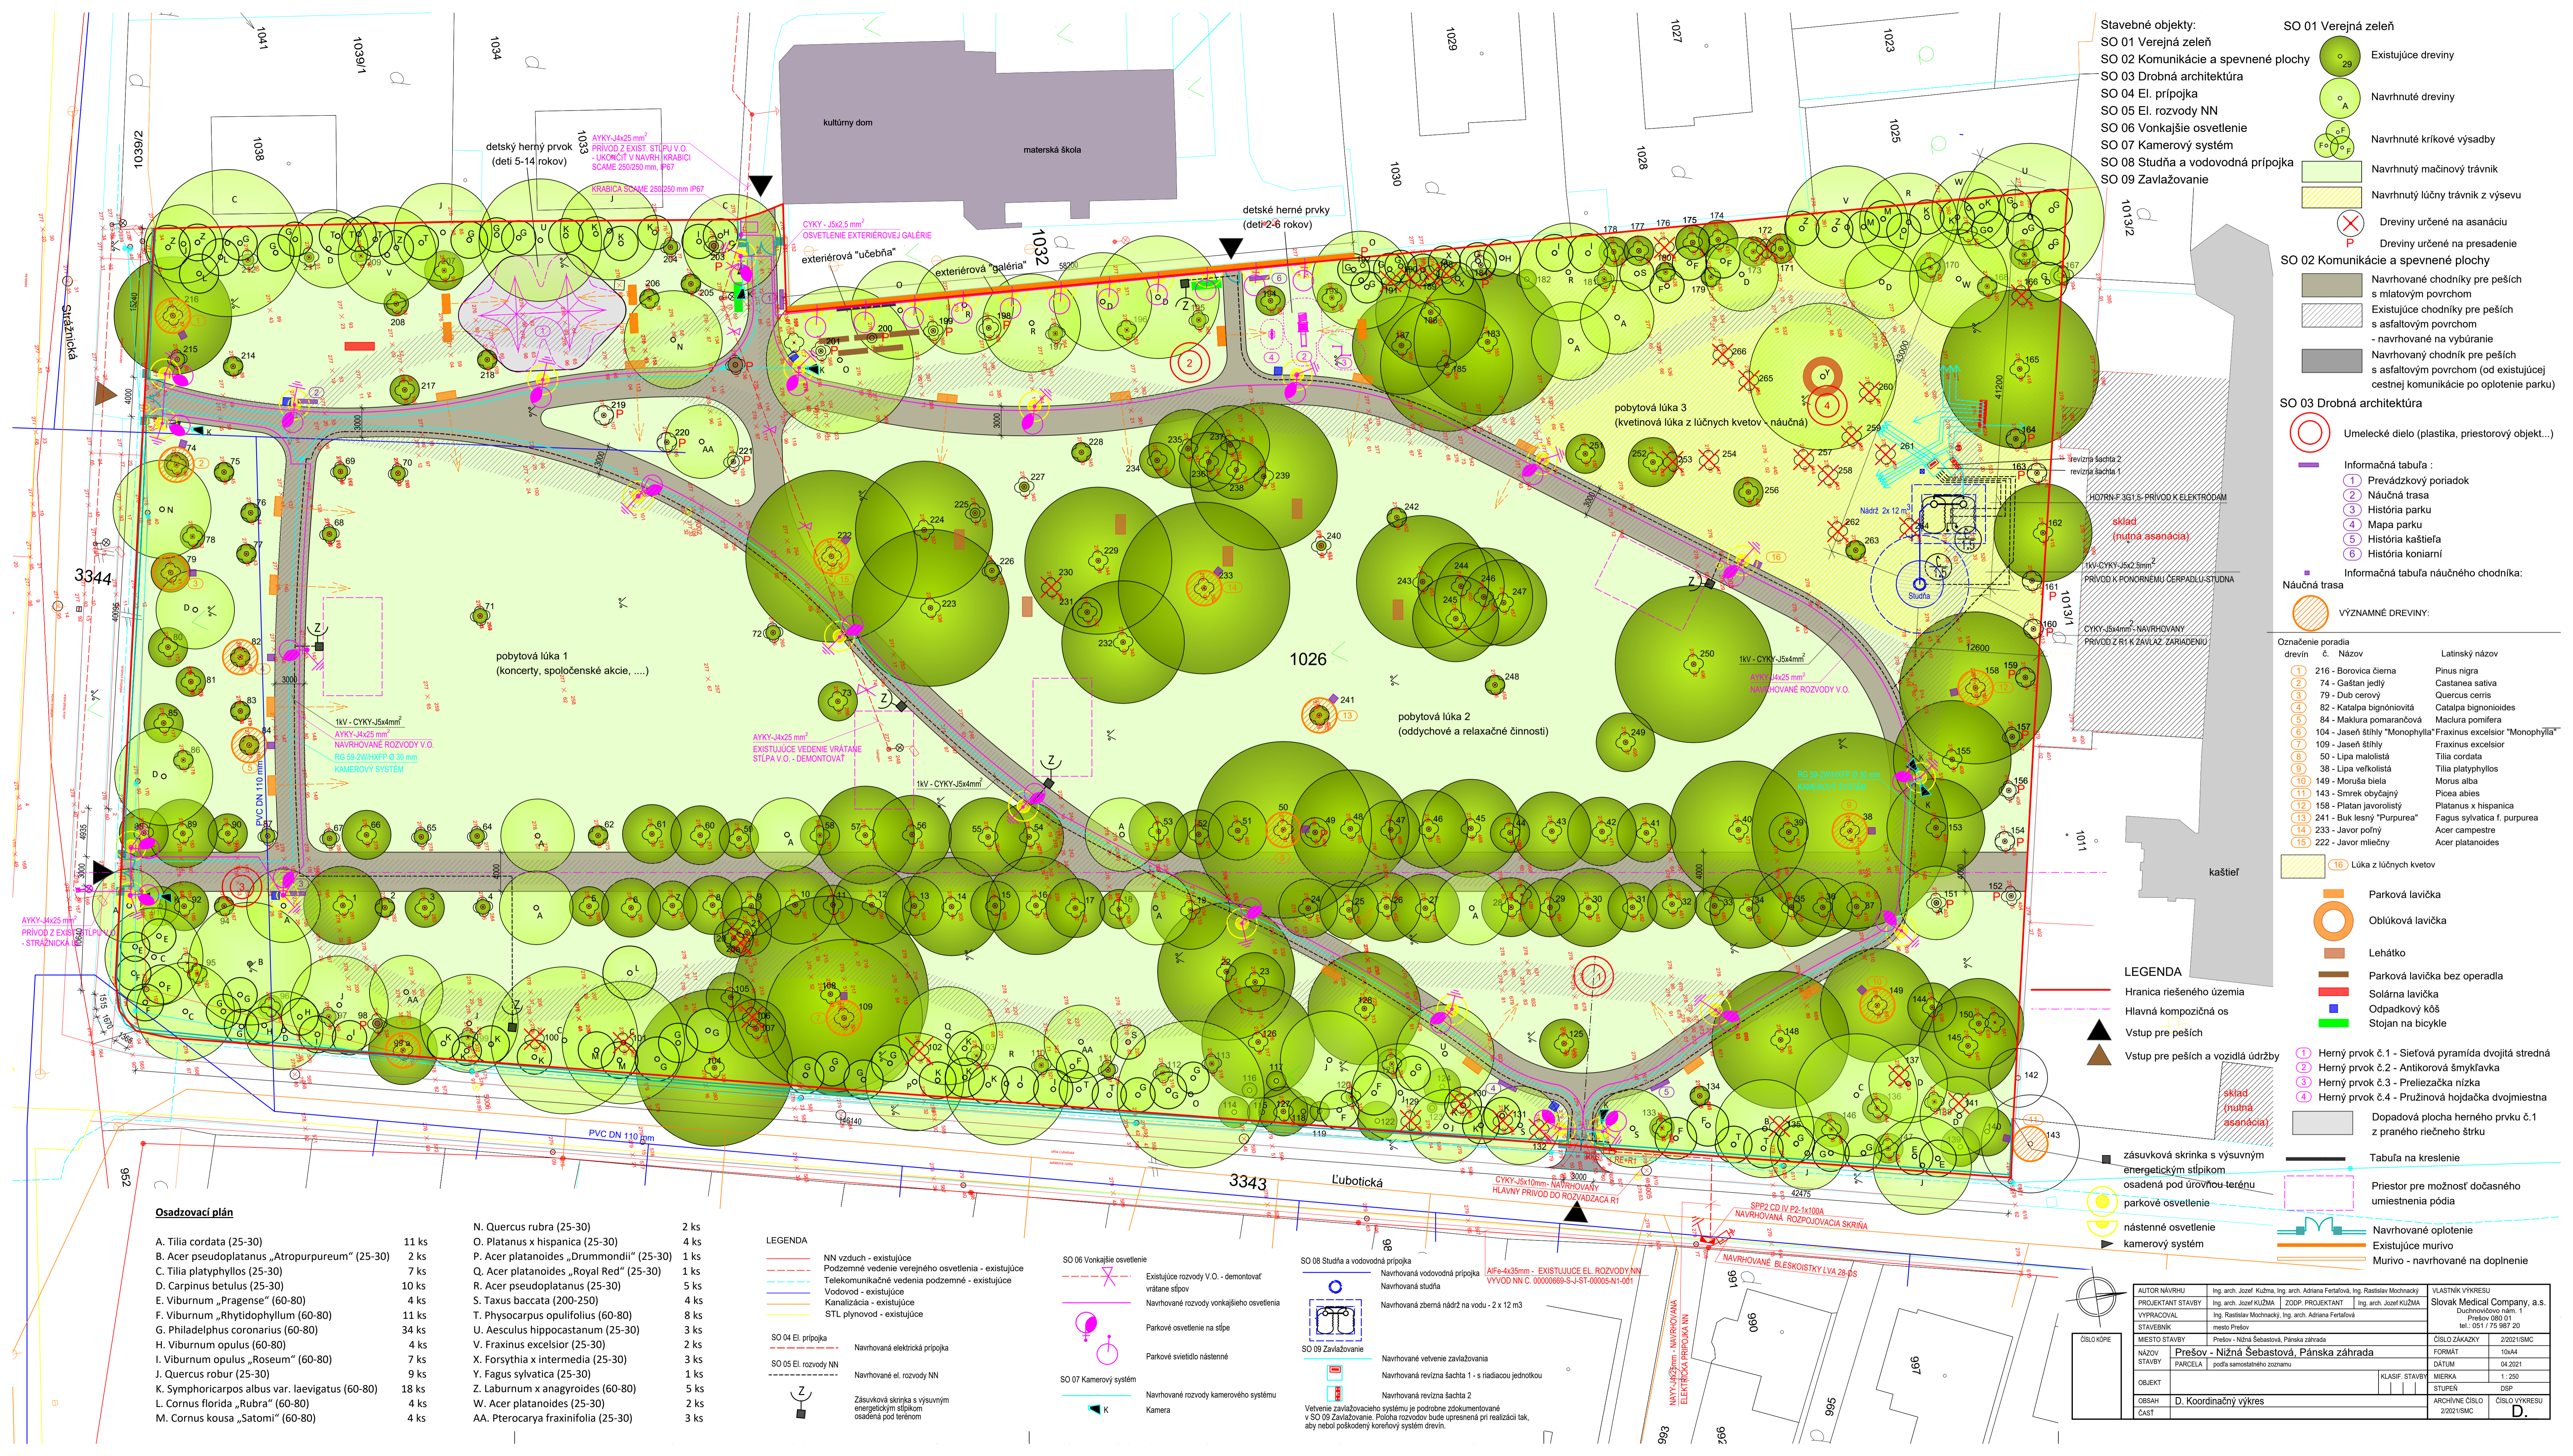
- Stavebné objekty:**
 SO 01 Verejná zeleň
 SO 02 Komunikácie a spevnené plochy
 SO 03 Drobná architektúra
 SO 04 El. prípojka
 SO 05 El. rozvody NN
 SO 06 Vonkajšie osvetlenie
 SO 07 Kamerový systém
 SO 08 Studňa a vodovodná prípojka
 SO 09 Zavlažovanie

- SO 01 Verejná zeleň**
- Existujúce drevy
 - Navrhnuté drevy
 - Navrhnuté kríkové výsadby
 - Navrhnutý mačkový trávnik
 - Navrhnutý lúčny trávnik z výsevu
 - Drevy určené na asanačiu
 - Drevy určené na presadenie

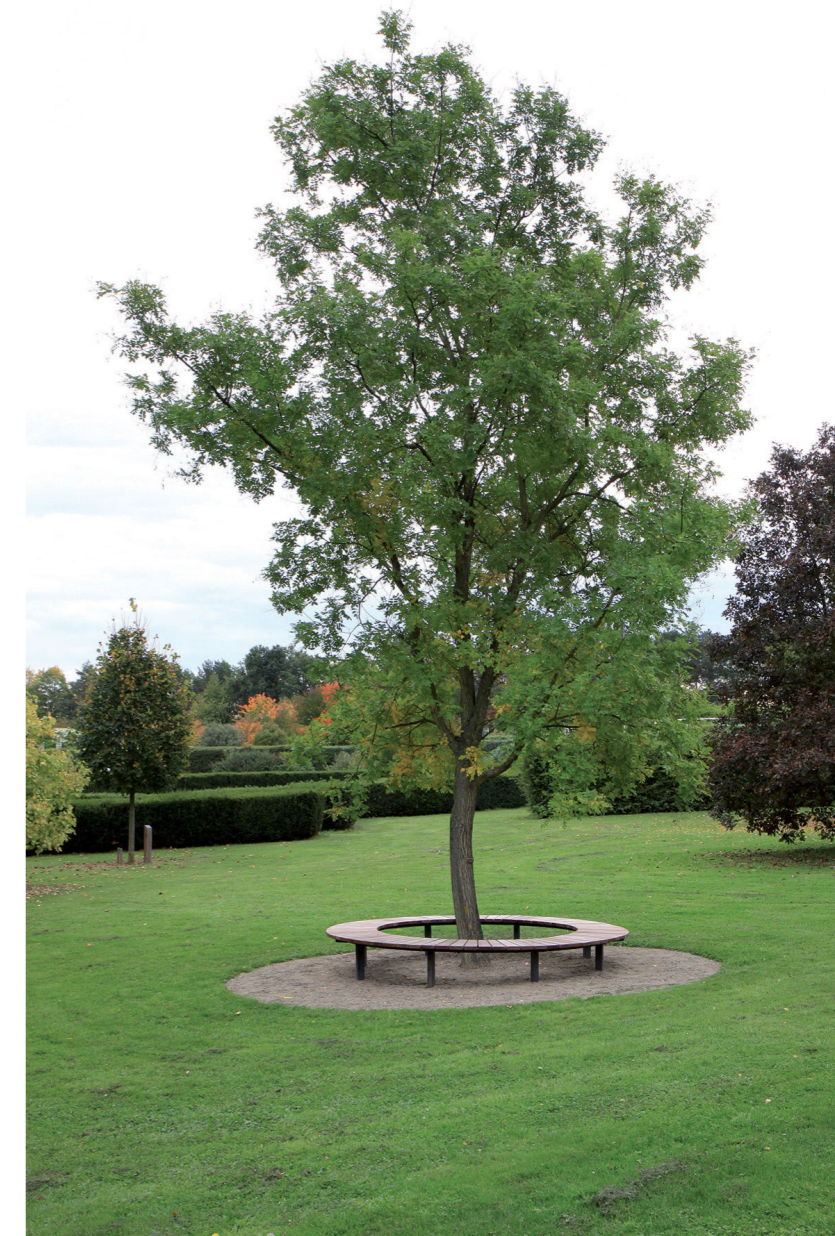
OBLÚKOVÁ LAVIČKA zostava celý kruh

diely:
 typ LVS13t - 4 ks
 typ LVS61 - 4 ks
 typ LVS62 - 4 ks

Oblúková lavička bez operadla:
 - zinkovaná oceľová nosná konštrukcia povrchovo upravená práškovým vypalovacím lakom farby antracitovej šedej RAL 7016,
 - sedadlo z drevených lamiel z tropického dreva opatrené olejovým náterom

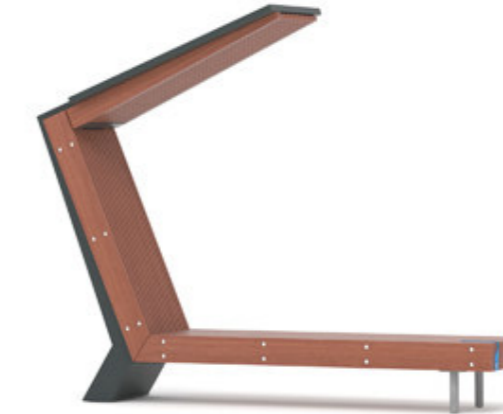
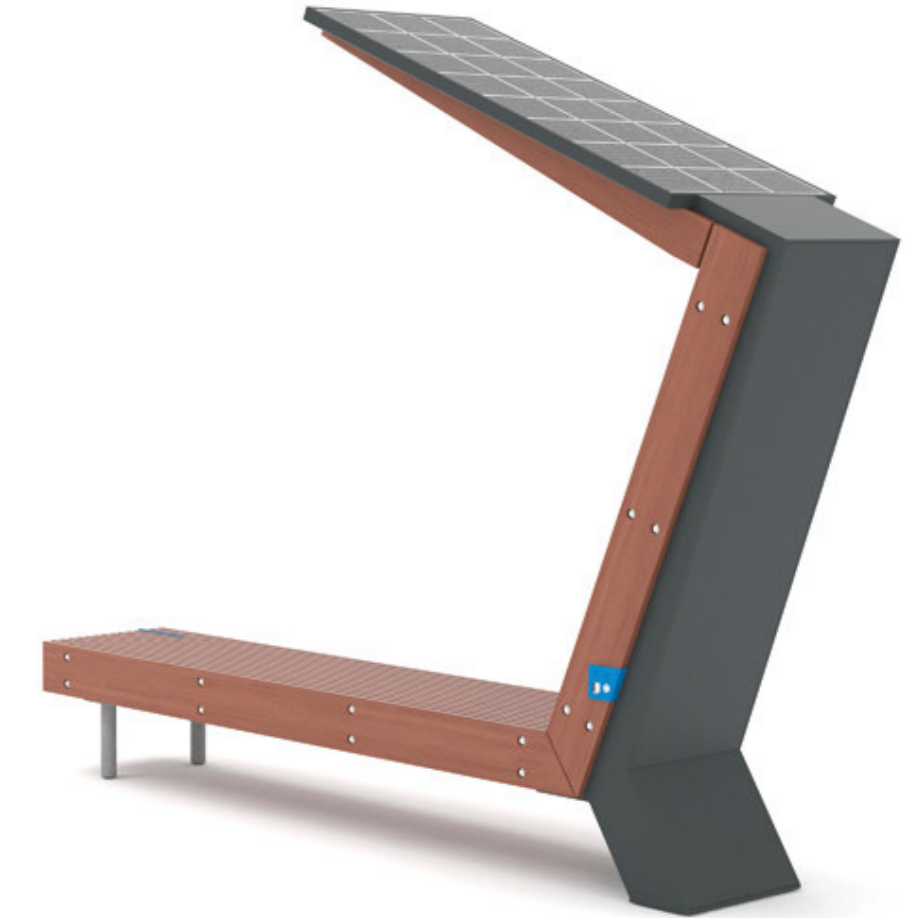
Solárna lavička:

- zinkovaná oceľová nosná konštrukcia povrchovo upravená práškovým vypaľovacím lakom farby antracitovej šedej RAL 7016,
- sedadlo i operadlo z drevených lamiel z tropického dreva opatrené olejovým náterom

Nizkokapacitné dobíjanie: 2 dvojité USB konektory pre dobíjanie komunikačných zariadení.

Internetové pripojenie: LTE+Wifi s časovým spínačom.

Poznámka: Rozteče kotiev je potrebné rozmerať podľa dodaného výrobku.
Únosnosť základovej pôdy min. 150 kPa.

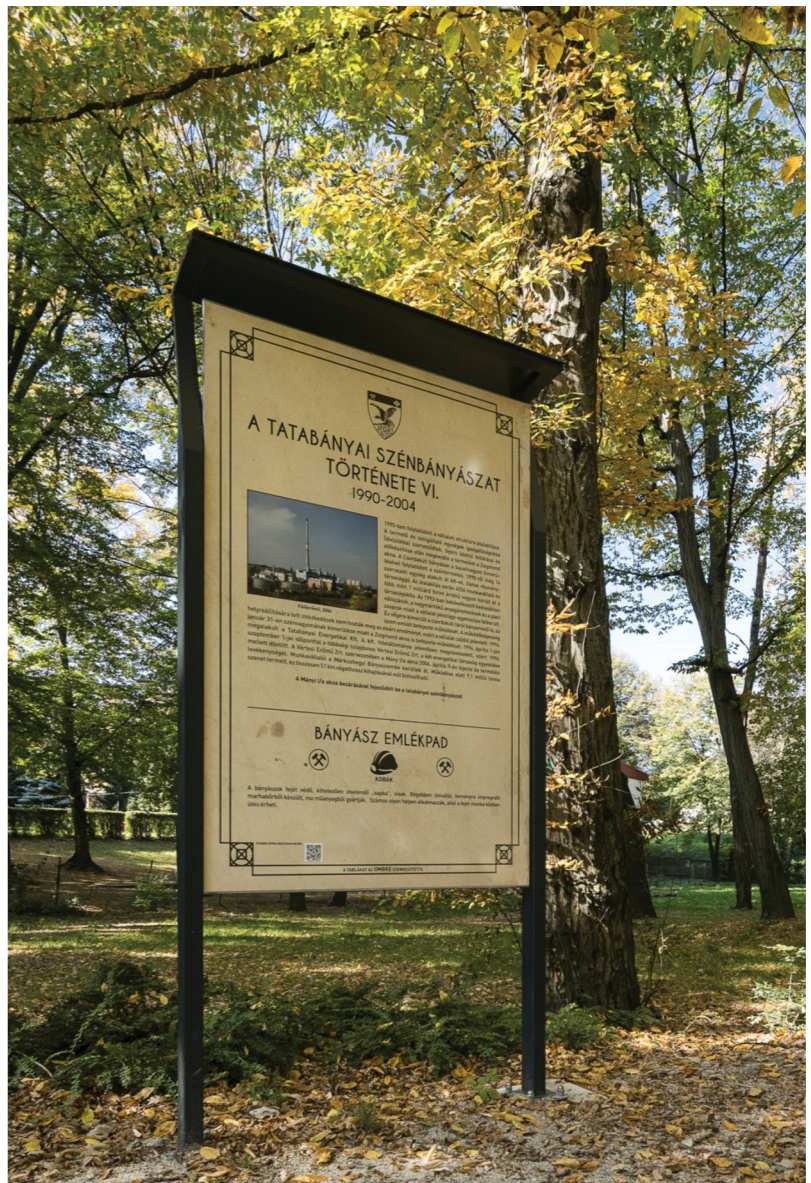
Ilustračná fotografia

INFORMAČNÁ TABUĽA:
- zinkovaná oceľová konštrukcia povrchovo upravená práškovým vypalovacím lakom farby antracitovej šedej RAL 7016,
- plocha 1200x1800 mm z vystuženého pozinkovaného plechu
- dvojica nôh, strieška

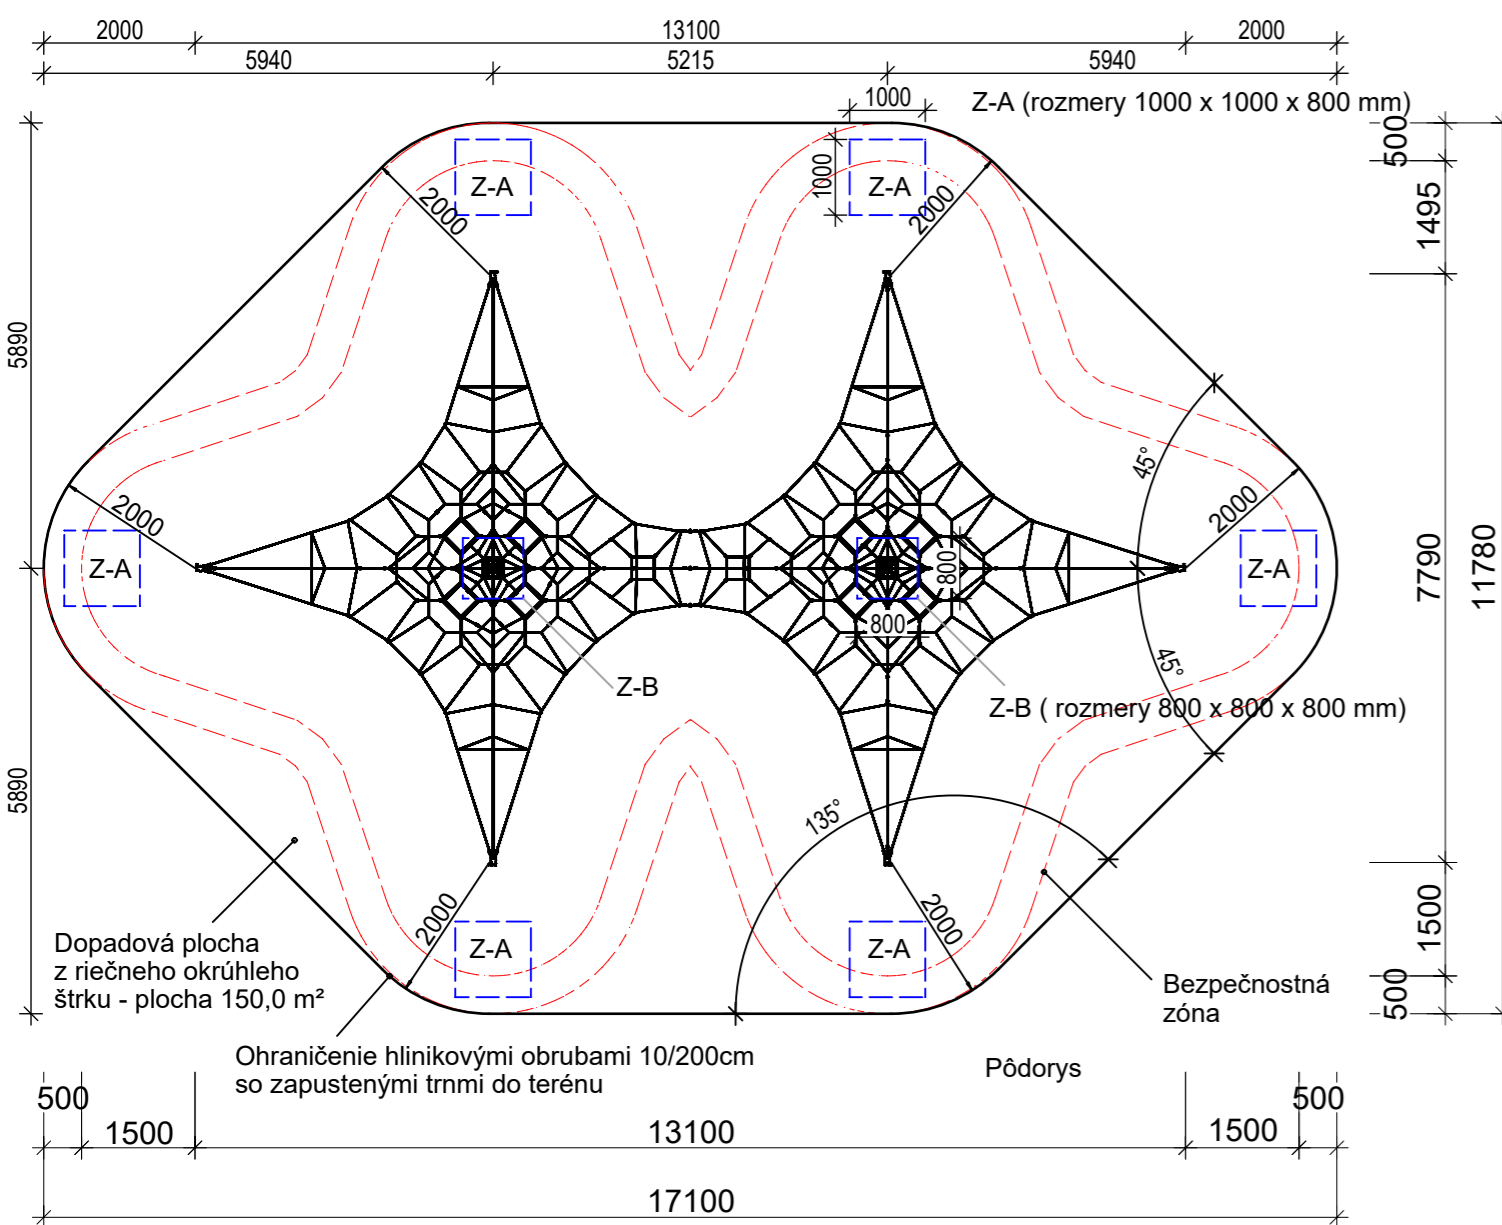
Poznámka. Spodné stavby budú zrealizované autorizovaným dodávateľom detských herných prvkov. Základové konštrukcie musia byť zhotovené podľa technickej dokumentácie výrobcu herných prvkov.
