Dokumentácia pre stavebné povolenie

Prešov - Nižná Šebastová, Pánska záhrada

A.B. Sprievodná správa a Súhrnná technická správa

Zákazkové číslo 2/2021/SMC

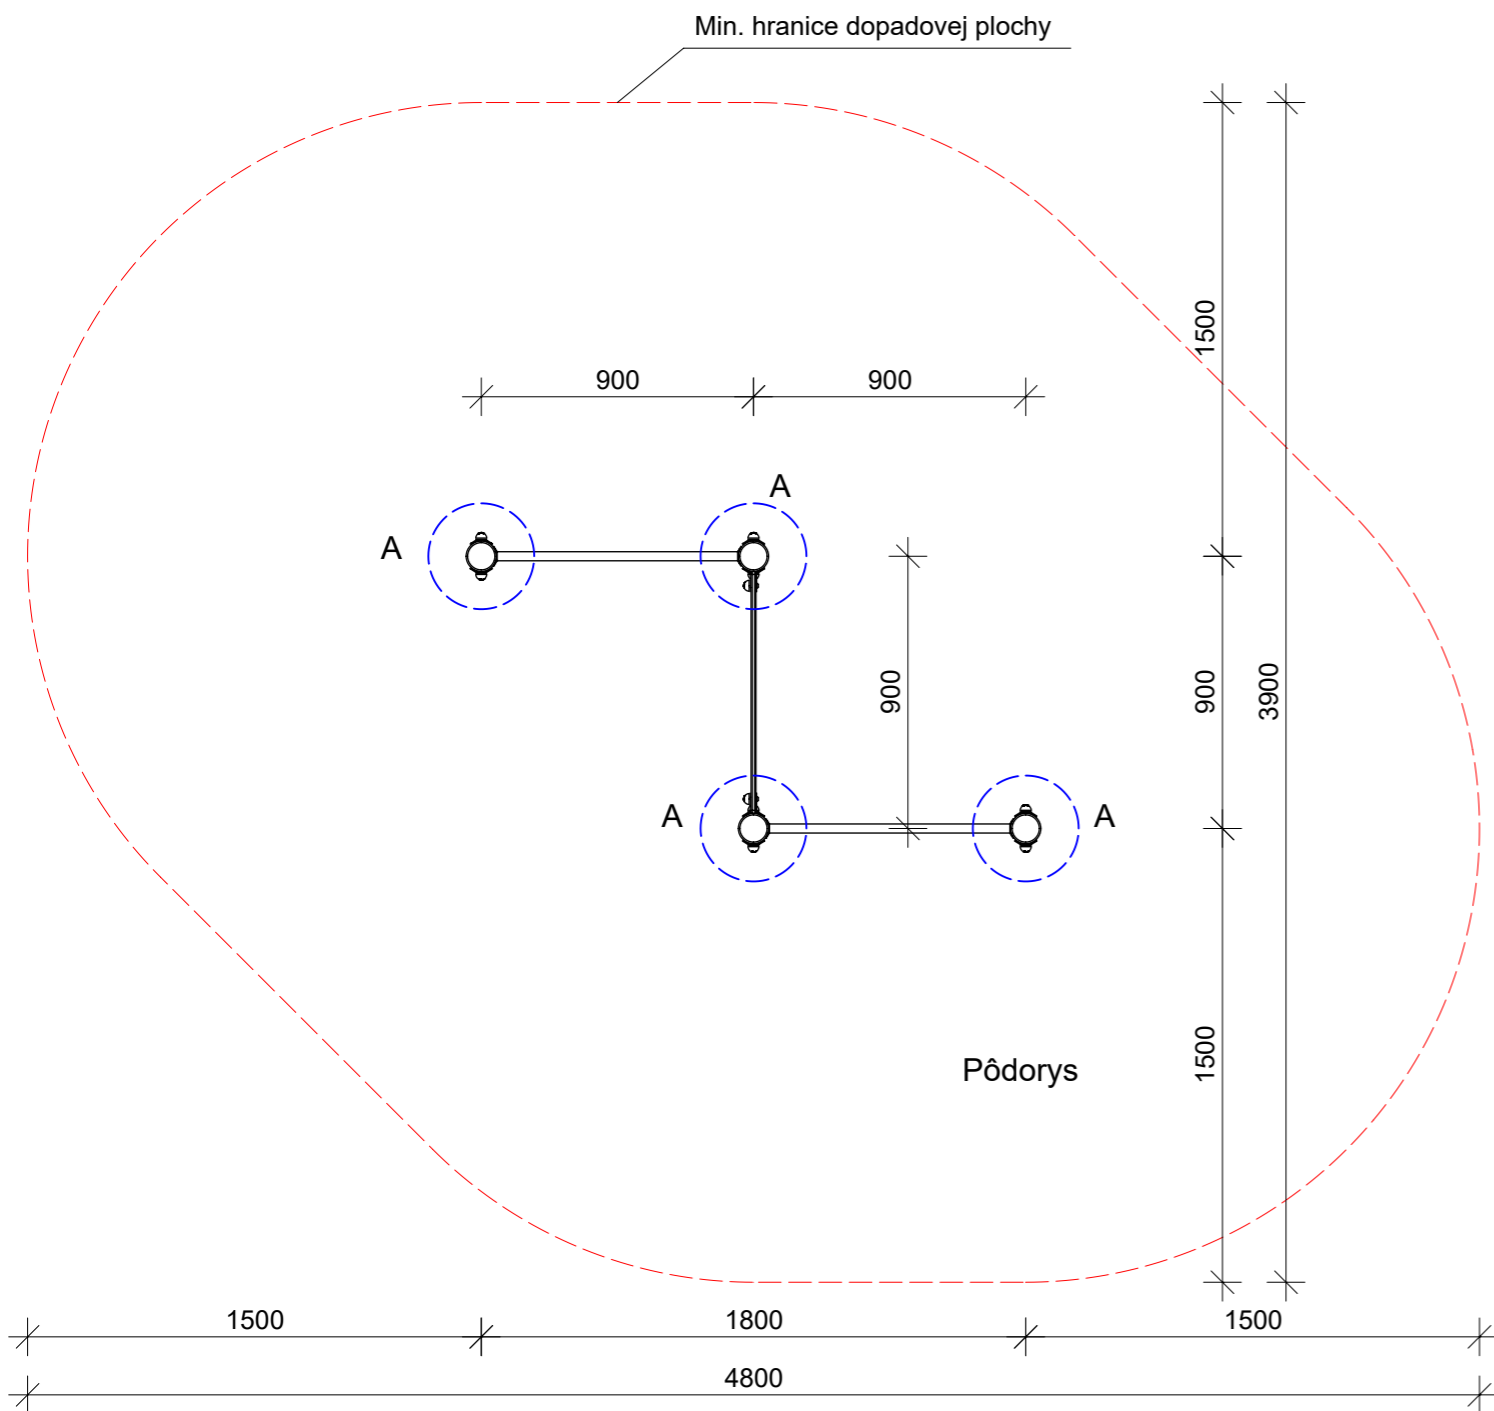
HERNÝ PRVOK č.3

- preliezačka s rebríkom, dierovanou lezeckou stenou, hrazdou

Poznámka. Spodné stavby budú zrealizované autorizovaným dodávateľom detských herných prvkov. Základové konštrukcie musia byť zhotovené podľa technickej dokumentácie výrobcu herných prvkov.

----- hranice dopadovej plochy herného prvku s núteným pohybom - nesmie sa pretínať s hranicou dopadovej plochy iného prvku

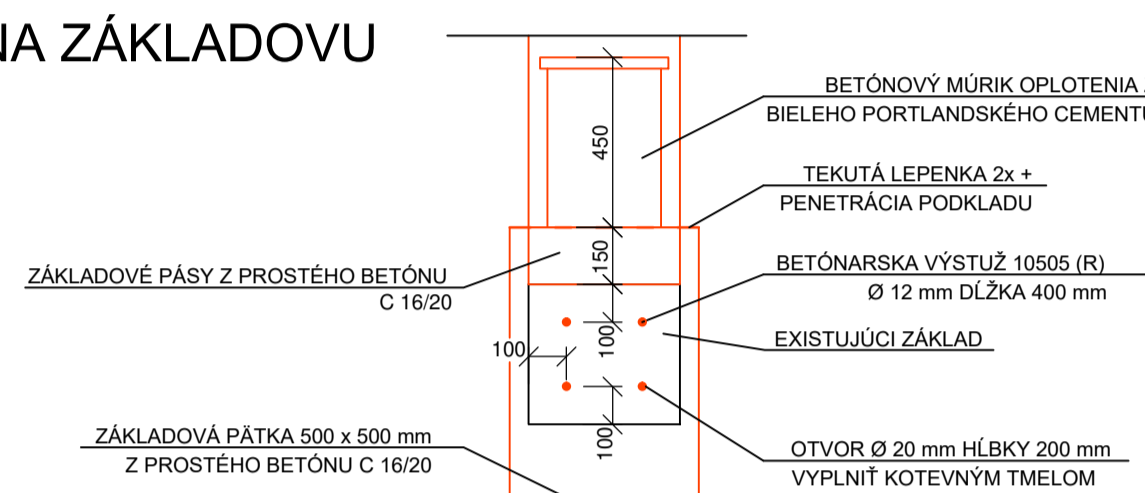
ÚPRAVA V ZÁKLADE MŮRIKU
PRI NAPOJENÍ NA ZÁKLADOVÚ
PÄTKU
M 1 : 20

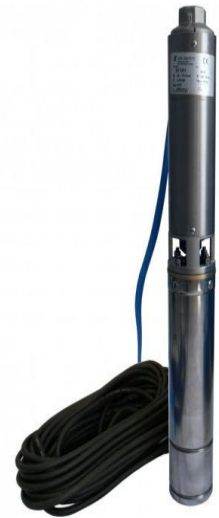
PONORNÉ ČERPADLO napr. APD 160-88

Ponorné viacstupňové čerpadlo napr. APD 160-70 má samostatnú hydraulickú časť, ktorá je spojená s motorom pomocou 4 skrutiiek a násuvnej hriadeľovej spojky podľa noriem NEMA. Všetky vonkajšie časti hydrauliky, obvod difúzorov a hriadeľ sú zhotovené z nehrdzavejúcej ocele. Vnútorne časti, teda obežné koleso a lopatky difúzoru z norylu. Výtlačné hrdlo má zabudovanú spätnú klapku ako ochranu hydrauliky proti spätným nárazom. Usporiadanie hydrauliky – s plávajúcimi obežnými kolesami – znižuje možnosť zadretia pri výskyte piesku v čerpanej vode. Max. obsah piesku: trvale 80g/1000 litrov, 180g/1000 litrov krátkodobo (nové vrty a skružové studne) (v prípade dlhodobého prekročenia 180g/1000litrov sa skracuje životnosť hydrauliky).

- Napájanie 3 fázy 400V
- Výkon : 3,0 kw

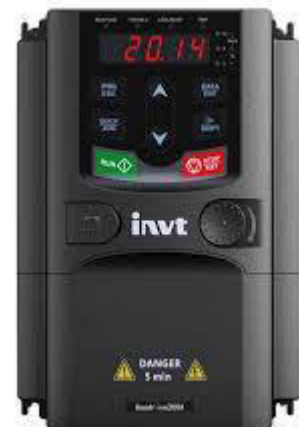
FREKVENČNÝ MENIČ napr. GD200A

Meniče GD200A spĺňajú najprísnejšie kritériá, vďaka čomu meniče získali certifikáty TÜV SÜD Nemecko. Frekvenčné meniče ktoré majú špeciálny software na riadenie čerpadiel na zásobovanie vodou s konštantným tlakom a na závlahové systémy. Použitie meničov na riadenie čerpadiel je ideálnym riešením pri požiadavkách na rôzne odoberané množstvo vody počas dňa, (verejné a privátne rozvody vody, bytovky, domy, záhrady, bazény, tepelné čerpadlá...). Meniče majú možnosť riadiť kaskádovo viacero čerpadiel pomocou stykačov. Meniče zabezpečujú plnú ochranu elektromotorov, ktorá je omnoho efektívnejšia ako ochrana motorovými spúšťačmi. Meniče zabezpečujú aj ochranu čerpadiel pred chodom nasucho, majú možnosť pripojenia hladinových sond a guľového ventilu s pohonom na automatický preplach filtra.

- úspora elektrickej energie
- pozvoľný štart a dobeh čerpadla výrazne obmedzí resp. úplne odstráni pieskovanie studne (výrazne predlžuje životnosť čerpadla a studne)
- neporovnateľne vyšší užívateľský komfort (konštantný tlak v systéme zabráni nepríjemnému kolísaniu prietoku)
- konštantný tlak vody v systéme bez fluktuácie aj pri zmene odoberaného množstva vody

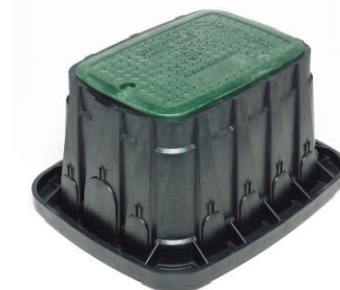
VENTILOVÉ ŠACHTY napr. SÉRIE VB

- Široká obruba s vlnitou štruktúrou poskytuje výnimočnú pevnosť šachtice, a tým aj lepšiu ochranu ventilov.
- Vyrobená zo 100% recyklovaného materiálu (čierne šachtice), HD-PE polyetylén.
- Unikátna koncepcia s otvormi s odstrániteľnou krytkou zaručí rýchlejšiu a jednoduchšiu inštaláciu.

- Pevnosť a stabilita - šachta je tvarovo navrhnutá vďaka vlnitej štruktúre a širokej obrube tak, že poskytuje maximálnu pevnosť a odolnosť proti tlaku a zaručuje veľkú stabilitu šachtice
- Inteligentný dizajn veka - neobsahuje žiadne otvory, čo bráni prieniku organizmov, skosené okraje minimalizujú možné poškodenie od kosačiek a umožňujú jednoduché otváranie
- Ekologická šetrnosť - materiál šachty šetrný k životnému prostrediu je použitý zo 100% recyklovaných materiálov
