ING.DANIEL MALINA – PROJEKČNÍ A INŽENÝRSKÁ ČINNOST Loucká 643/19, Znojmo Tel. 732 467 970			
Projektant	Vypracoval	Č. osvědčení	Stupeň PD:
Ing. D.Malina	P.Fiala DiS.	1005888	Projekt
Investor: Město Znojmo Obroková 1/12, 669 02 Znojmo		Místo:	Znojmo
		Datum:	III/2020
OPRAVA STŘEŠNÍHO PLÁŠTĚ OBJEKTU MŠ GRÁNICKÁ Gránická 1580/8, k.ú. Znojmo–město, p.č. 2655			Měřítko: 1:100
Obsah: PŮDORYS KROVU			Č. paré: 02

ING.DANIEL MALINA – PROJEKČNÍ A INŽENÝRSKÁ ČINNOST Loucká 643/19, Znojmo Tel. 732 467 970				
Projektant	Vypracoval	Č. osvědčení	Stupeň PD:	
Ing. D.Malina	P.Fiala DiS.	1005888	Projekt	
Investor: Město Znojmo Obroková 1/12, 669 02 Znojmo		Místo:	Znojmo	
		Datum:	III/2020	
OPRAVA STŘEŠNÍHO PLÁŠTĚ OBJEKTU MŠ GRÁNICKÁ Gránická 1580/8, k.ú. Znojmo-město, p.č. 2655			Měřítko:	1:50
Obsah: ŘEZ A-A, B-B, C-C,			Č.výkresu:	03
				Č. paré:

ING.DANIEL MALINA – PROJEKČNÍ A INŽENÝRSKÁ ČINNOST			
Loucká 643/19, Znojmo			
Tel. 732 467 970			
Projektant	Vypracoval	Č. osvědčení	Stupeň PD:
Ing. D.Malina	P.Fiala DiS.	1005888	Projekt
Investor: Město Znojmo		Místo:	Znojmo
Obroková 1/12, 669 02 Znojmo		Datum:	III/2020
OPRAVA STŘEŠNÍHO PLÁŠTĚ OBJEKTU MŠ GRÁNIČKÁ			Měřítko: 1:100
Gránická 1580/8, k.ú. Z

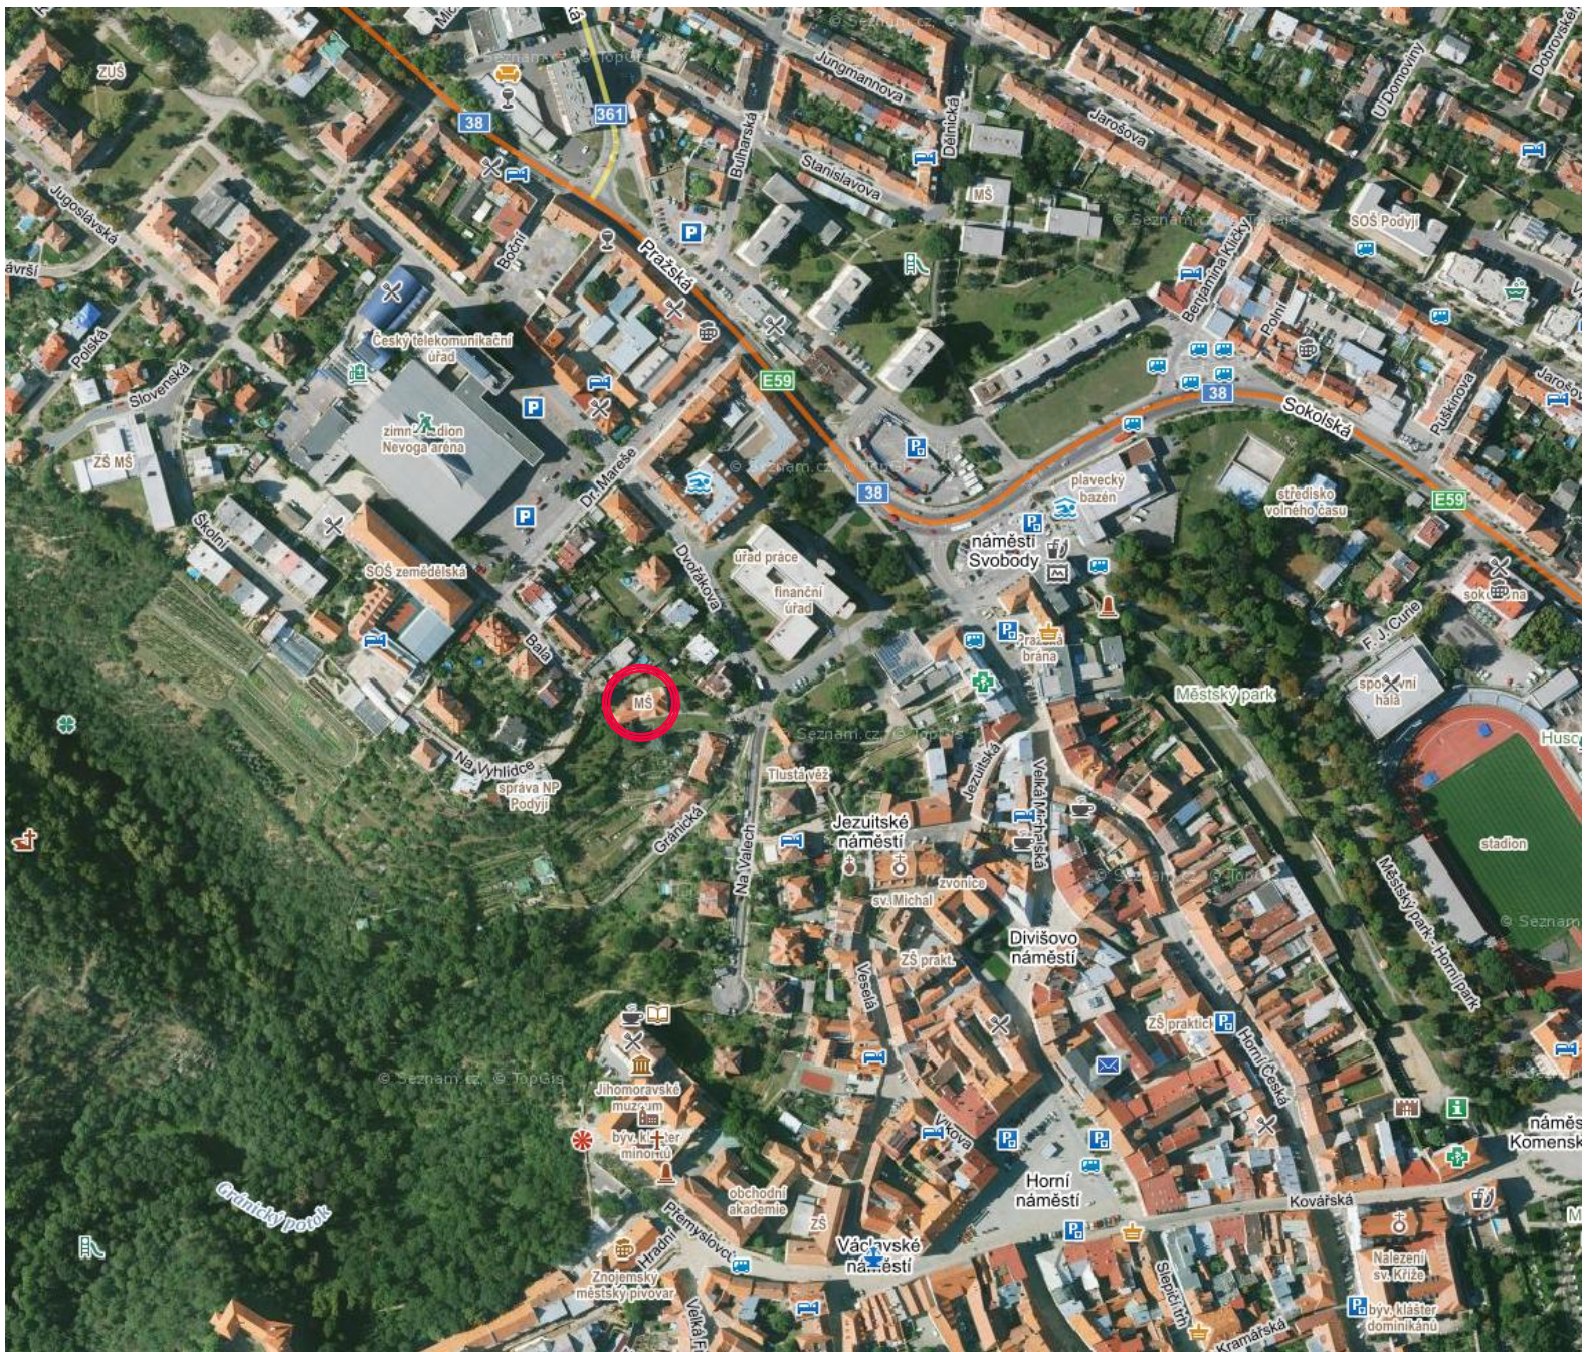
ING.DANIEL MALINA – PROJEKČNÍ A INŽENÝRSKÁ ČINNOST Loucká 643/19, Znojmo Tel. 732 467 970					
Projektant	Vypracoval	Č. osvědčení	Stupeň PD:		
Ing. D.Malina	P.Fiala DiS.	1005888	Projekt		
Investor: Město Znojmo Obroková 1/12, 669 02 Znojmo			Místo:	Znojmo	
			Datum:	III/2020	
OPRAVA STŘEŠNÍHO PLÁŠTĚ OBJEKTU MŠ GRÁNICKÁ Gránická 1580/8, k.ú. Znojmo–město, p.č. 2655				Měřítko:	Č. paré:
Obsah: SITUACE ŠIRŠÍCH VZTAHŮ				Č.výkresu:

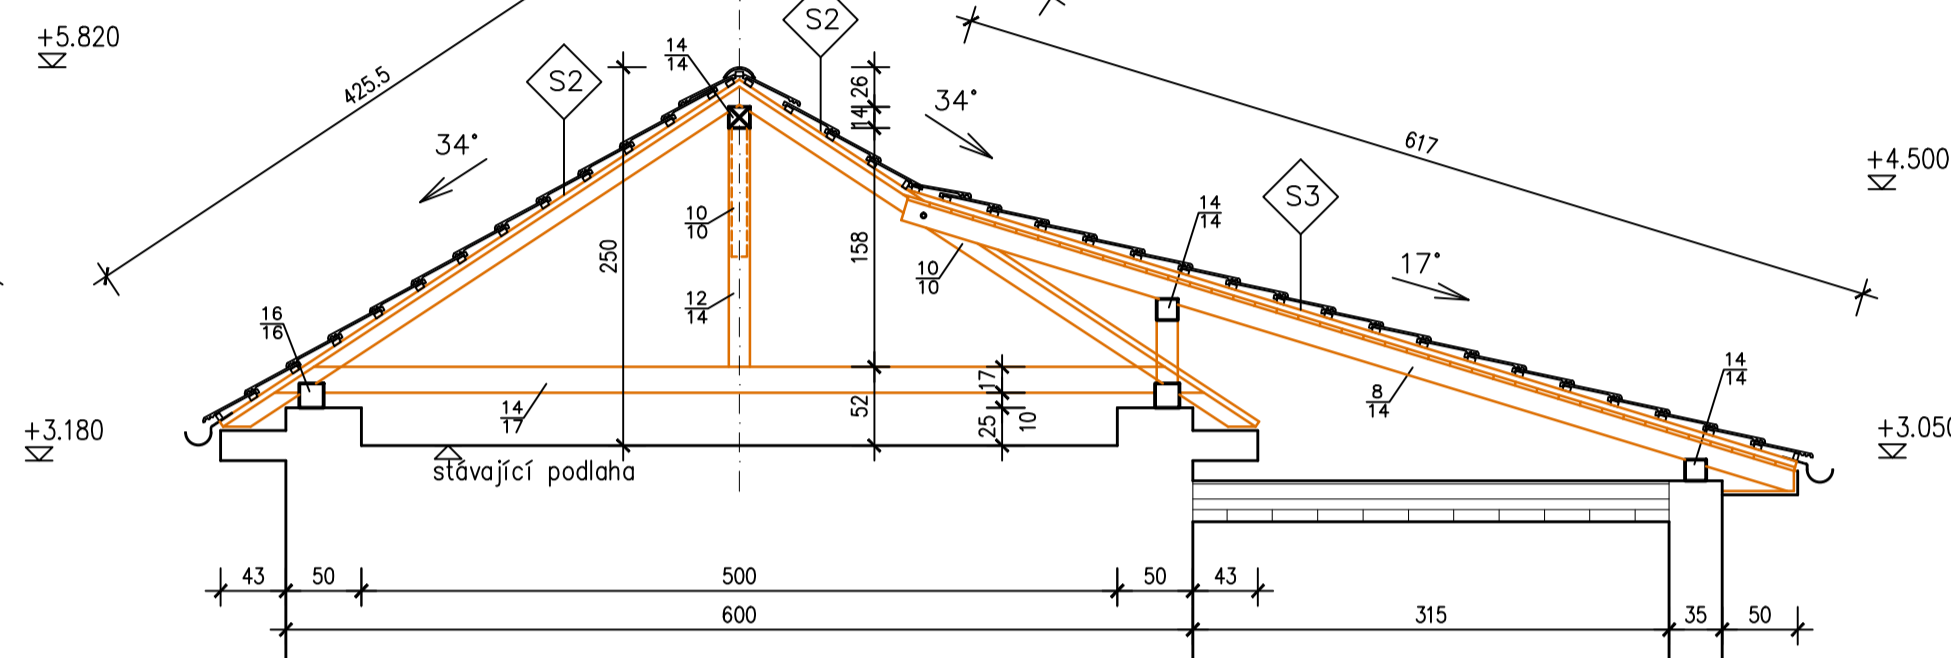
ŘEZ C-C

Nové žlaby nástřešní r.š. 1000 mm Pz. plech + nové střešní háky !
 Nové žlaby podokapní r.š. 330 mm Pz. plech !
 Stávající okapové svody z Pz. plechu budou ponechány případně lokálně poopraveny !
 Nové klempířské oplechování nad římsou, v úžlabí a u styku se štíty okolních staveb !
 Nové klempířské oplechování okolo komínu !
 Stávající jedno komínové těleso budou nad úrovní střešní roviny vyspraveno omítkou !
 Stávající druhé komínové těleso budou nad úrovní střešní roviny rozebráno a zrušeno !
 Stávající hromosvod bude v rozsahu rekonstruovaného střešního pláště kompletně vyměněn, zůstane zachován původní rozsah vedení a doplněn o chybějící části.
 Stávající střešní výlez bude ponechán = 1 ks.

Ve střeše budou prostupy a zakončení v technologii výrobce krytiny.
 Komínový jsou na střechách v různém stavebním stavu dle zanedbané údržby. Komín č.1 je v lepším stavu, má komínovou hlavu a narušenou omítku. Hlava se vyspraví a opatří oplechováním s kapničkou. Stávající omítky se odstraní a opatří novou vápenocementovou hladkou omítkou pískem hlazenou. Komín č.2 bude nad úrovní střešní roviny rozebrán, odstraněn a vzniklá mezera doplněna střešní krytinou. V půdním prostoru bude konstrukce komínu zachována.
