<div>SPOLEČNOST PRO REKONSTRUKCE PAMÁTEK ŠKROUPOVA 441/9 500 02 HRADEC KRÁLOVÉ mobil 775 777 810 e-mail: info@inreco.cz</div>	KRAJ ZLÍNSKÝ		ČÍSLO PARÉ	
	KATASTRÁLNÍ ÚZEMÍ BYSTŘICE POD HOSTÝNEM 617113			
	OBJEDNATEL MĚSTO BYSTŘICE P. HOSTÝNEM, MASARYKOVO NÁM. 137, BYSTŘICE P.H.			
	AKCE BYSTŘICE P. HOSTÝNEM, V KŘÍDLO VNITŘ. ZÁMKU SANACE POŠKOZENÝCH DŘEV. STROPŮ A KROVU		STUPEŇ DSP+DPS	
			FORMÁT 25 x A4	
AUTOR ING. PETR ROHLÍČEK			MĚŘ.	
VED. PROJ.			DATUM 08/2018	
ZOD. PROJ. ING. JAN ČERNÝ	VÝKRES		PROF.	VÝK.Č.
KONTROLA ING. PETR ROHLÍČEK			B	
SPOLUPRÁCE	SOUHRNNÁ TECHNICKÁ ZPRÁVA

B. SOUHRNNÁ TECHNICKÁ ZPRÁVA

Sanace je navržena na konstrukcích východního křídla budovy tzv. vnitřního zámku – jedná se o čtyřkřídlou třípodlažní stavbu čtvercového půdorysu s vnějšími rozměry cca 57 x 57 m a s vnitřním nádvořím 33 x 27 m.

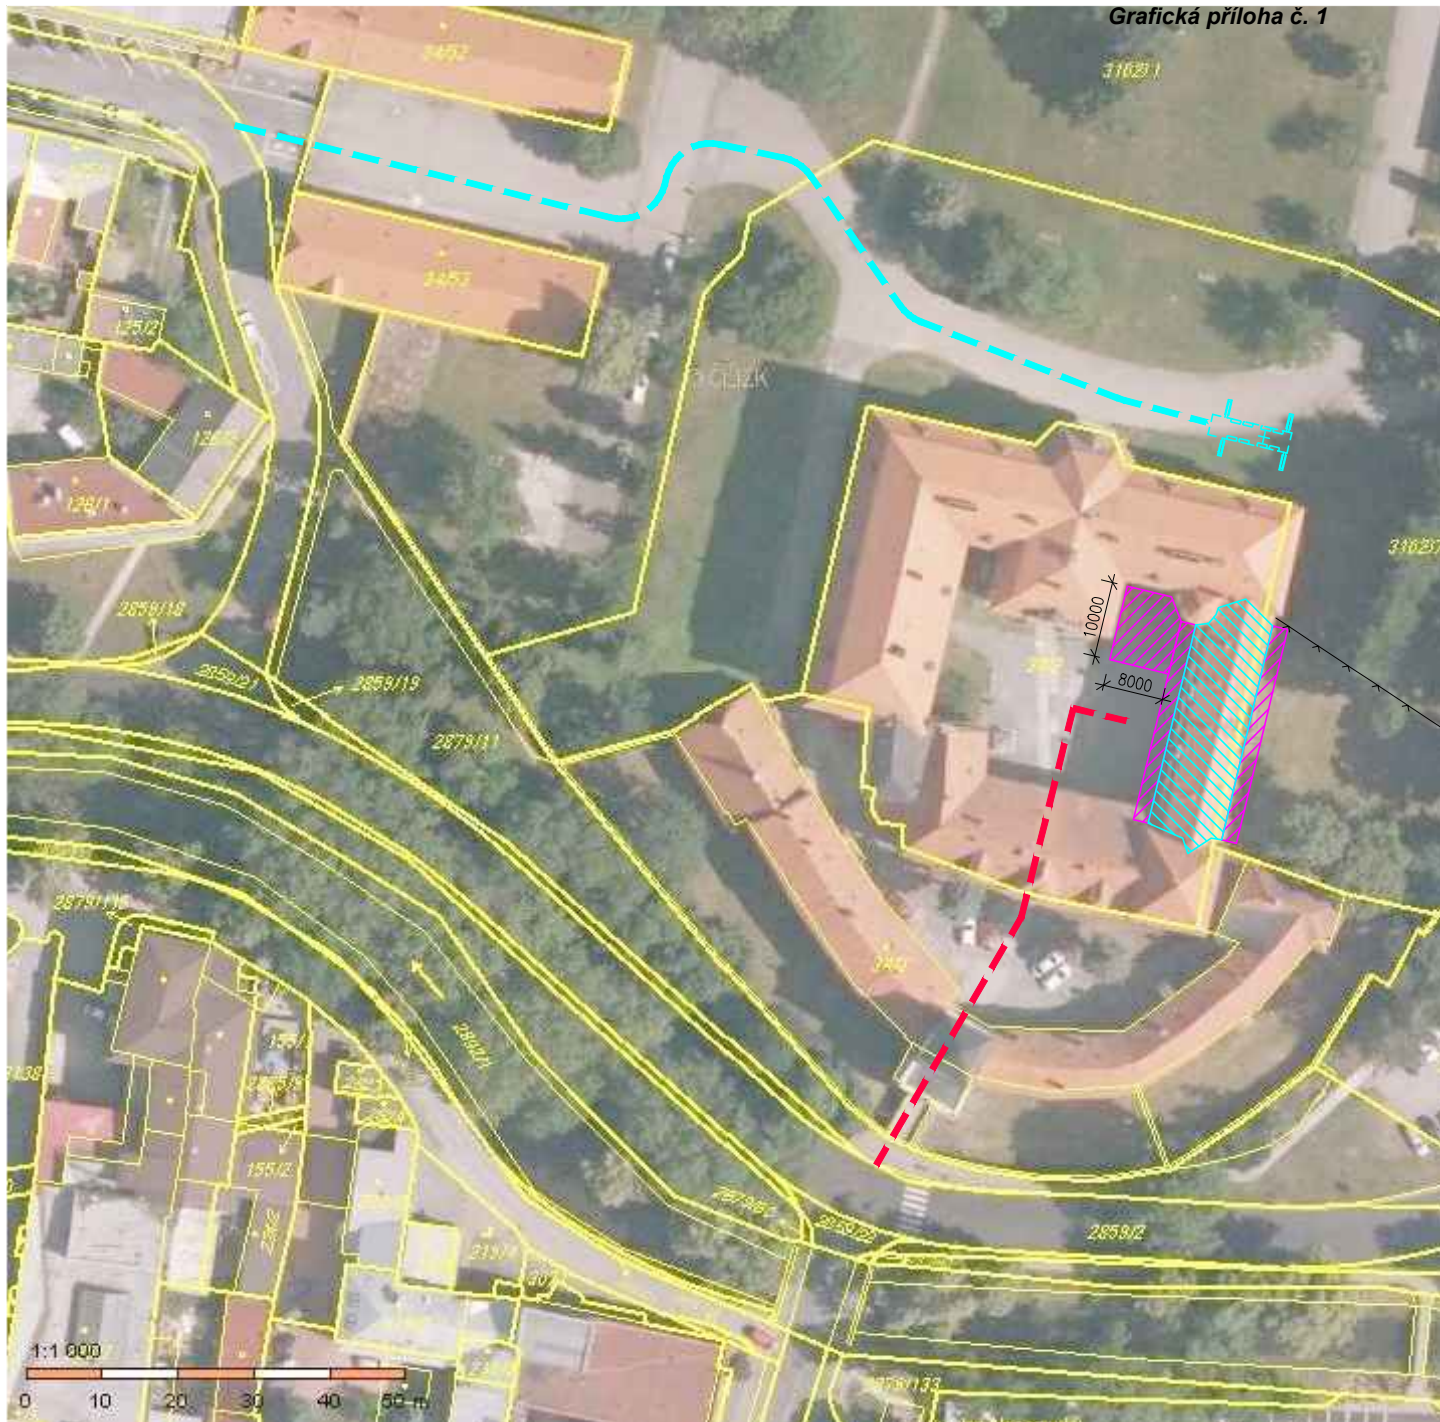
Grafická příloha č. 1

- Souhrnná technická zpráva
- Příloha: Zásady organizace výstavby – situace
