PŮDORYS STŘECHY

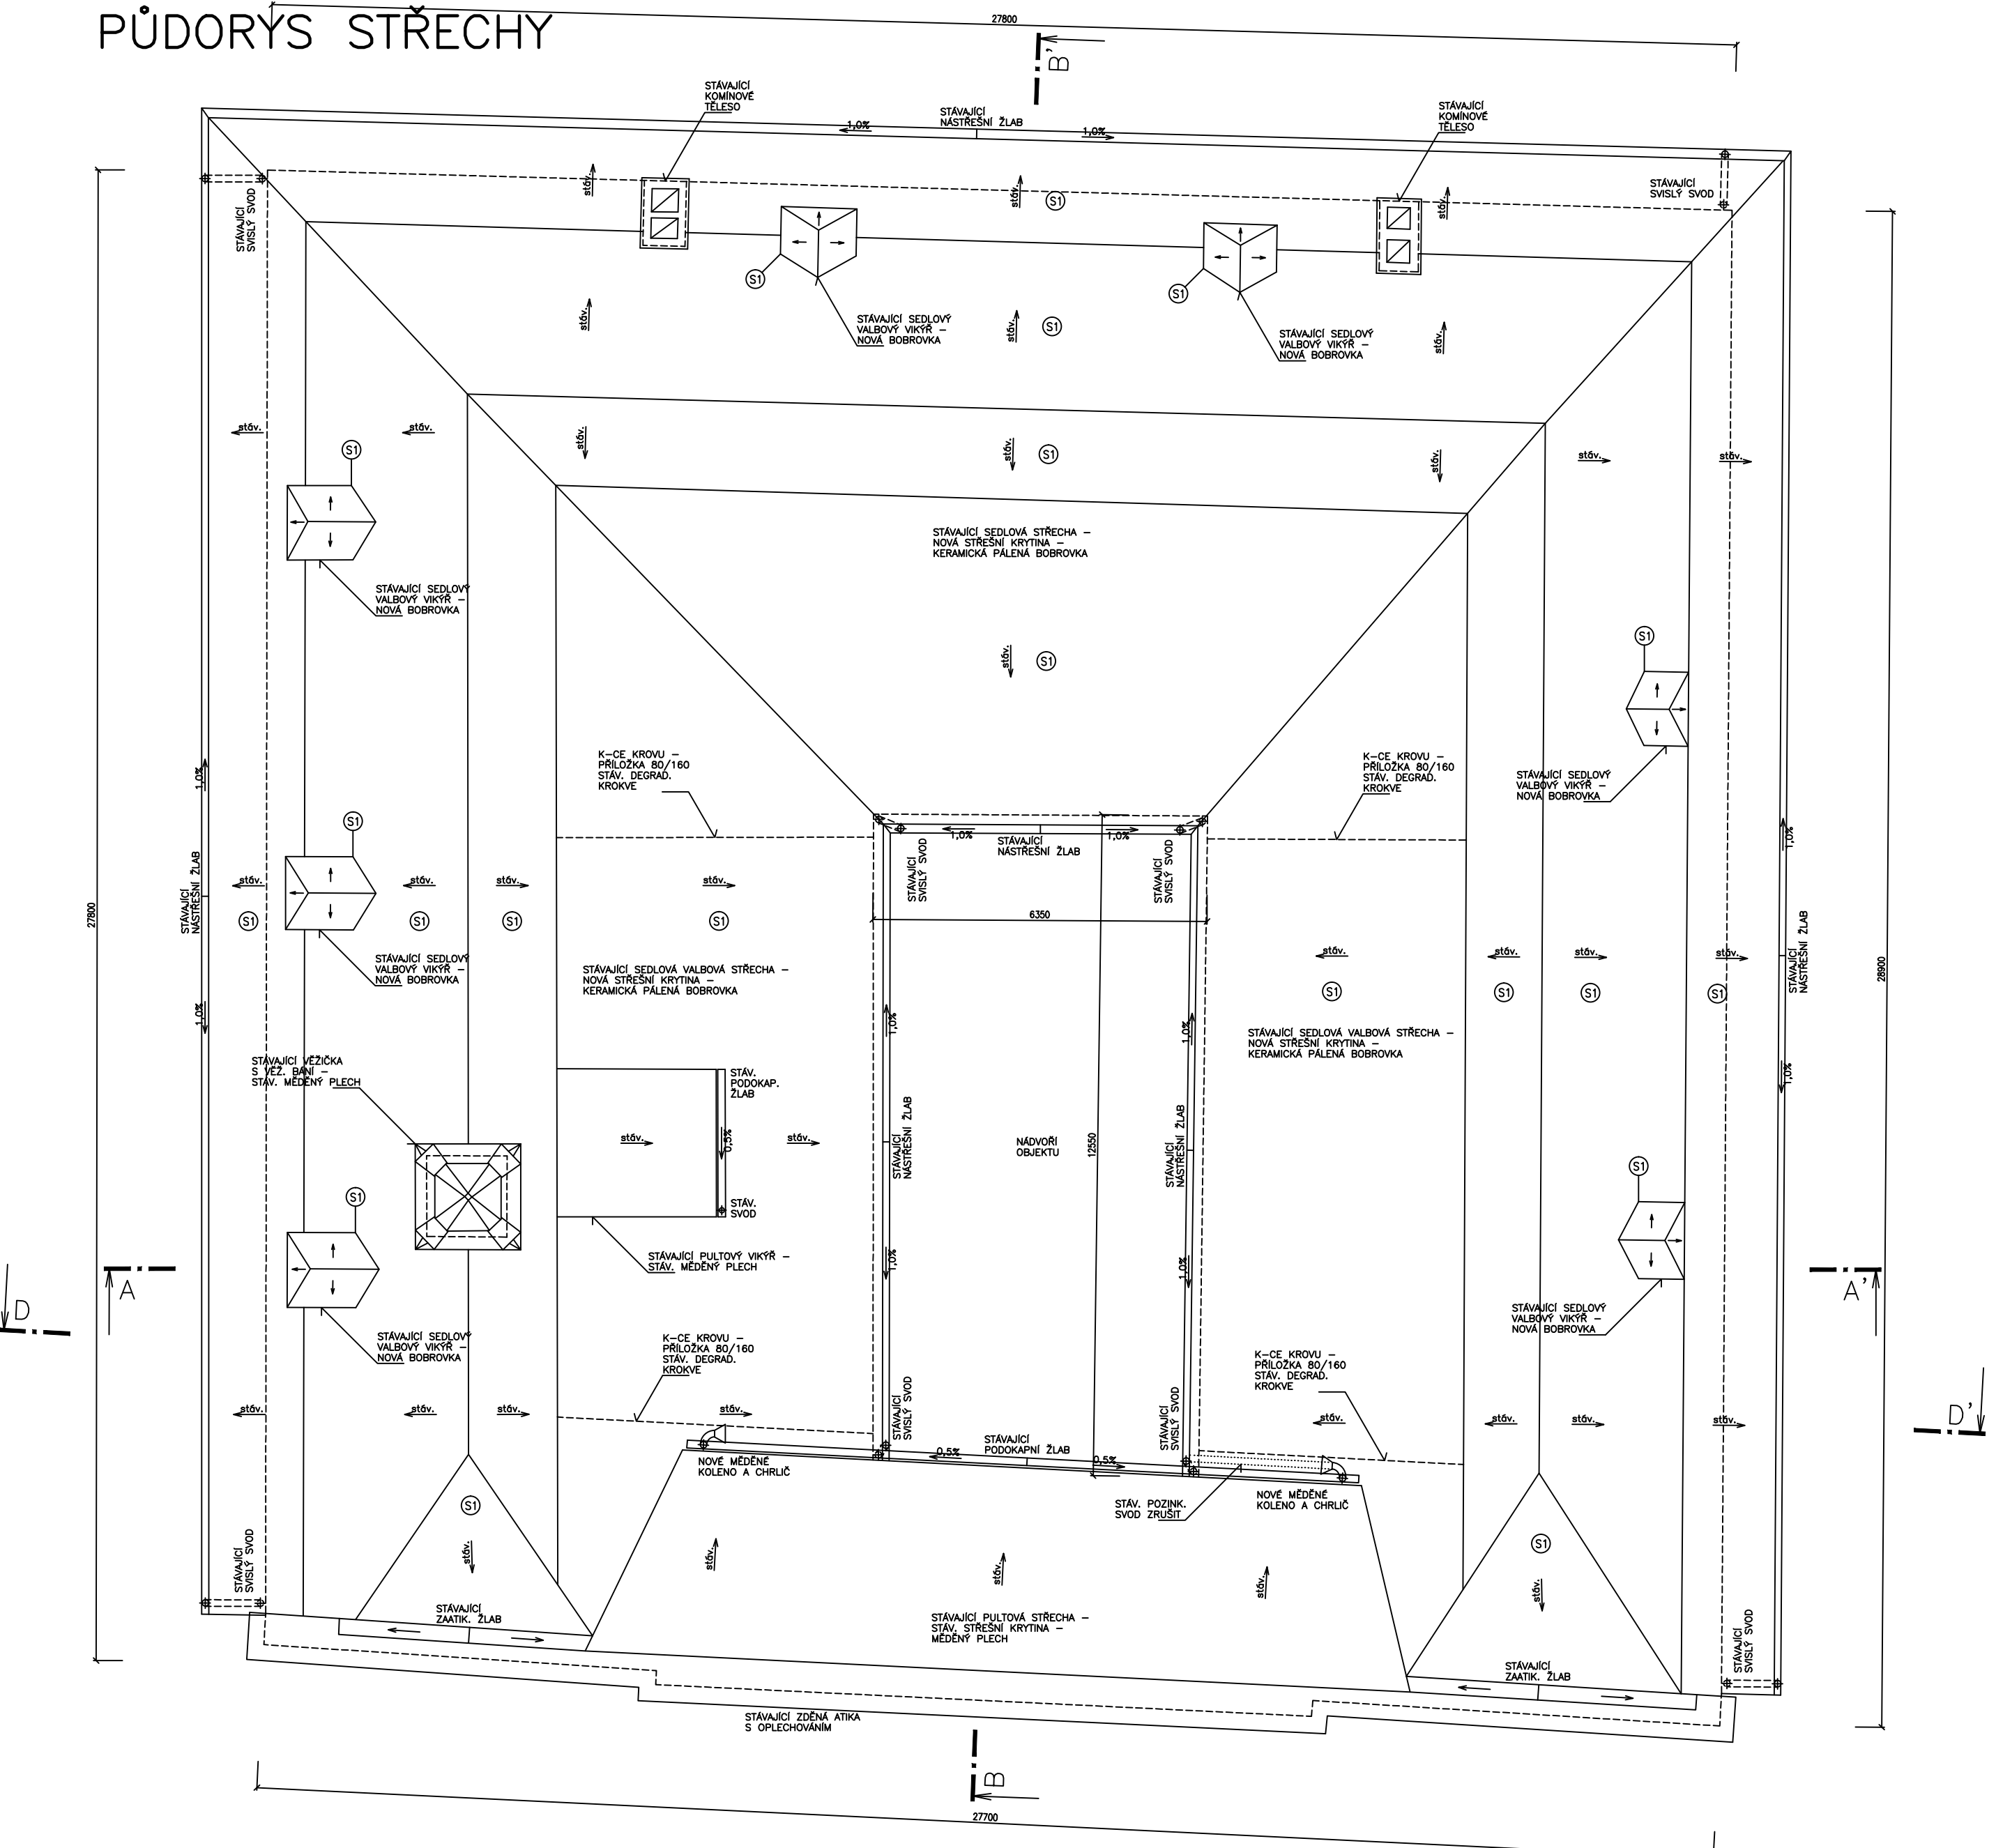
SKLADBA STŘECH:

- S1: sedlové valbové střechy, sedlové vikýře:
- nová keramická pálená střešní taška typu Bobrovka, barevný odstín: cihlově červená
  - nové dřevěné latování 50/40 mm
  - stávající střešní krokve
  - stávající krovové konstrukce

- Stávající objekt okresního archivu je ze tří stran zastřešen stávajícími sedlovými valbovými střechami (spád stáv.), se stávající plechovou střešní krytinou z měděného plechu. Zůstává stávající, beze změn.

- Stávající větší střešní vikýř je zastřešen stávající pultovou střechou (spád stáv.), se stávající plechovou střešní krytinou z měděného plechu. Zůstává stávající, beze změn. Nově je navržen náter stáv. štukových omítek stěn vikýře, v barevném odstínu: tmavě hnědá.

- Stávající menší střešní vikýře jsou zastřešeny stávající sedlovou valbovou střechou (spád stáv.), s nově navrženou střešní krytinou – keramickou pálenou typu Bobrovka, v barevném odstínu – cihlově červená. Nově je navržen náter stáv. dřevěného opláštění a podřímsí vikýřů, v barevném odstínu: tmavě hnědá.

- Stávající věžička je zastřešena stávající věžovitou bání, se stávající plechovou střešní krytinou z měděného plechu. Zůstává stávající, beze změn.
- Ve střešní rovině se nachází dvě stávající komínové tělesa, v nadstřešní části z cihelného omítaného zdiva, oprava omítek ve zhlaví i v patě komína, dožilé betonové krycí zhlaví bude nově provedeno.

- Stávající hromosvodové rozvody na hřebenech a valbových nárožích střechy budou po dobu výměny střešní krytiny s novým latováním dočasně demontovány.
- V konstrukci krovu je poblíž úžlabí a poblíž pultové střechy navrženo zpřilozkování čtyř stávajících degradovaných krokví, nové dřevěné příložky 80/160 mm.

- Nově je navrženo očištění stávajících hřbků pod nástřešními žlaby od rzi, včetně nových krycích náterů, v barevném odstínu: tmavě hnědá.
