F.U. Analizy przyrodnicze

**EKSPERTYZA DOTYCZĄCA GNIEZDZENIA SIĘ PTAKÓW
I PRZEBYWANIA NIETOPERZY W BUDYNKU SZKOŁY PODSTAWOWEJ
PRZY UL. MICKIEWICZA 22 W LISOWICACH GM. PAWONKÓW**

Częstochowa, styczeń 2025

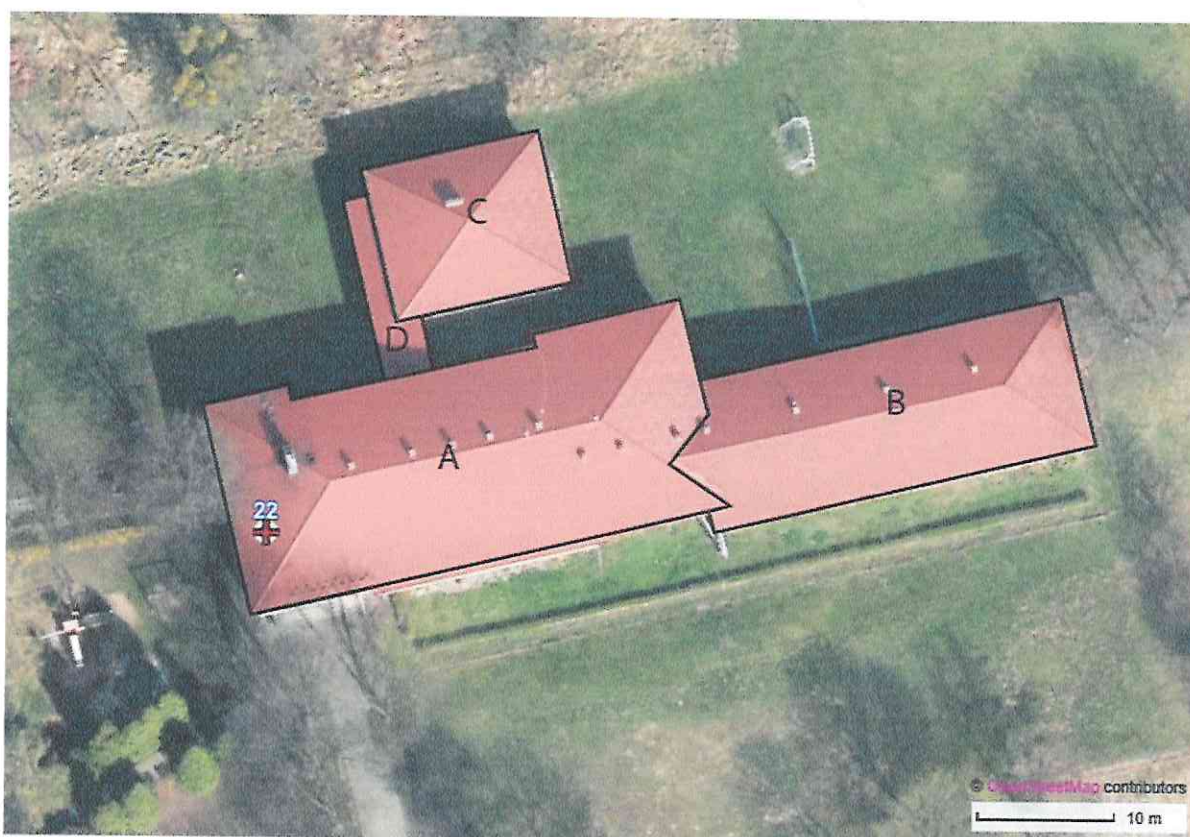
Fot. 1. Lisowice, ul. Mickiewicza 22 – budynek Szkoły Podstawowej – widok z góry. Wprowadzono umowny podział na segmenty na potrzeby przedmiotowego opracowania

Budynek będący przedmiotem opracowania jest obiektem wolnostojącym, podpiwniczonym częściowo pod kotłownię i skład opału, jednokondygnacyjnym, bez poddasza. Budynek składa się z kilku segmentów (fot. 1.) które poprzez system korytarzy tworzą jedną całość. Segmenty budynku pierwotnie posiadały stropodachy jednospadowe, pokryte kilkoma warstwami papy na lepiku. Podczas przeprowadzonej wcześniej termomodernizacji zmieniono dachy na budynku szkoły na wielospadowe kryte blachą a na budynku sali gimnastycznej na dach kopertowy kryty blachą (segment C). Przed laty ccieplono ściany zewnętrzne styropianem 12 cm.
