## B. SOUHRNNÁ TECHNICKÁ ZPRÁVA

Název stavby: **Odstranění komplexu budov v areálu zimního stadionu, Blahoslavova ul., Šternberk**

Stupeň dokumentace: dokumentace pro odstranění stavby (DOS)

Zpracovatel dokumentace: INREA Pro s.r.o.  
U Horní brány 7, 785 01 Šternberk  
Tel: 585 001 160  
inrea@inrea.cz

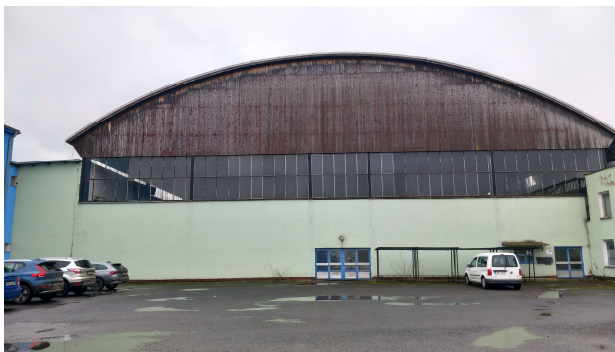
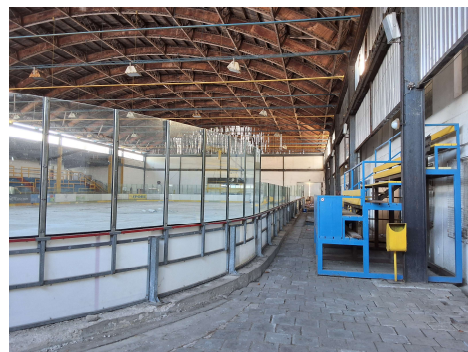
Halová část zimního stadionu je provedena jako jednodílná hala s nosnou konstrukcí z ocelových válcovaných sloupů I 400, které jsou v obou směrech ztuženy ocelovými ztužidlovými prvky. Nosné sloupy jsou v horní části svázány vodorovnými trámy ze svařených dvojic I 400, které tvoří podporu pro uložení hlavní nosné konstrukce obloukové střechy. Ta je tvořena dřevěnými obloukovými vazníky o rozponu 34,5 m a vzepětí cca 6,5 m, které jsou uloženy ve vzájemné vzdálenosti 4000 mm. Dřevěné obloukové nosníky celkové výšky 900 mm jsou složeny z horního a dolní pásu ze tří dřevěných fošen cca 50/160 až 200 mm a se stojinou z vodovzdorné překližky tl. 15 mm. Obloukové nosníky jsou ztuženy kolmými dřevěnými příhradovými vazníky vloženými mezi nosníky na celou délku haly. Stěnové opláštění haly je ve štítových stěnách provedeno vyzdívkou mezi ocelovými sloupy do výšky cca 5,5 m u severní stěny a do výšky 8,5 m jižní fasády. V severní fasádě je nad zděnou stěnou proveden prosklený pás do výšky 8,5 m. Oblouková část štítových stěn je obložena dřevěnými prkny. U podélných stěn je vnější opláštění provedeno pouze ve vyšší pozici pod okapy obloukové střechy, a to z trapézových plechů, které zakrývají prostor po úroveň střešních příléhajících bočních staveb. Plné plechové opláštění je doplněno prosklenými prosvětlovacími pásy. Střešní plášť tvoří záklop z dřevěných prken, na které je uložena krytina z falcovaného pozinkovaného plechu (ve vrcholu střechy na ploše cca 1/3 až 1/4) a z prolamovaných šablon z pozinkovaného plechu (na zbývající ploše střechy). Základy ocelových nosných sloupů tvoří betonové patky (velikost až 4 x 3 m), pod zděnými stěnami jsou provedeny betonové základové pásy. Betonový pás je proveden také po obvodu plochy kluziště. Podlaha je zčásti betonová, po obvodu kluziště také z asfaltbetonu nebo z betonové dlažby. Pod podlahou haly je předpokládáno provedení průchozího technologického kanálu ze strojovny chlazení, dále se zde vyskytuje podzemní jímka na odmrazovanou vodu.

Nosné ocelové prvky halové části zimního stadionu jsou staticky vyhovující, ale vykazují známky nedostatečné údržby – vymizení ochranných nátěrů, koroze. Dřevěná konstrukce zastřešení je na několika místech poškozena zatékáním vody z důvodu porušené horní části střešního pláště, kromě vlhkostního poškození především dřevěných vazníků byl zaznamenán i výskyt dřevokazných hub. Obloukové střešní vazníky jsou bez poškození a staticky vyhovující. Plechová střešní krytina není na všech místech celistvá a povětšinou neodborné pokusy o vyspravení nejsou provedeny funkčně. Vnější opláštění není udržováno, prvky okenních pásů jsou celistvé, ale zanedbané. V jihovýchodním rohu se ve zděné části opláštění vyskytují významné trhliny a je patrný i pokles a lokální poškození betonové podlahy.

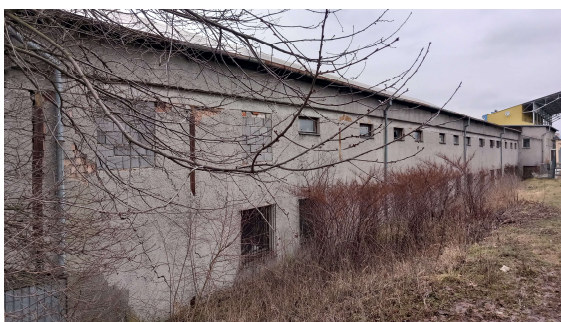
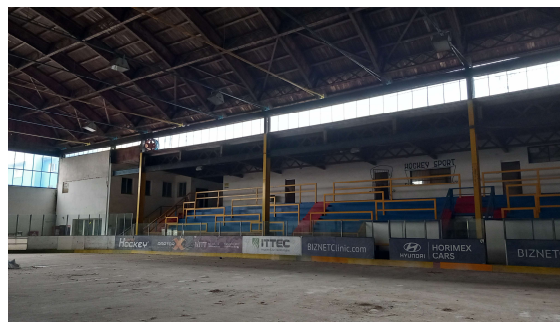
Boční východní přístavba je provedena s nosnou konstrukcí z ocelových sloupů I 340 a ze zděných stěn z dutinových cihelných tvárnic. Přístavba je dvoupodlažní, provedení stropů se liší v krajních částech přístavby a ve střední části přístavby za diváckou tribunou. Krajní části přístavby délek cca 8500 mm jsou zastropeny betonovými stropními panely. Středová část

přístavby délky cca 56 m s diváckou tribunou je zhotovena z vložené ocelové nosné konstrukce, kterou tvoří svařované sloupy z dvojic U200, vodorovných průvlaků z I 400 v podélném směru a ze šikmých ocelových prvků podpírajících diváckou tribunu, které zalomením v horní části přecházejí ve vodorovné prvky ocelové stropní konstrukce. Stropní desky jsou v této části zhotoveny z ocelobetonové desky s uložením betonu do trapézového plechu. Konstrukce tribuny i schodišťových prvků je provedena ze zalamované ocelové desky s nadbetonávkou jednotlivých stupňů. Přístavba je zastřešena plochou pultovou střechou, jejíž nosná konstrukce je zhotovena z dřevěných příhradových vazníků výšky 900 mm kladených po 4000 mm. Vazníky jsou na straně vnitřního prostoru haly uloženy na vodorovný průvlak I 400 mezi ocelovými sloupy haly zimního stadionu a na straně obvodové stěny jsou uloženy na ocelový profil I 400, který je nesen ocelovými sloupy I 340. Mezi vazníky jsou vloženy dřevěné vazničky. Střecha je ze spodní strany zakryta podhledovými deskami (z SDK a z azbestocementových desek) s vloženou tepelnou izolací z minerální vaty. Střešní krytinu tvoří asfaltové pásy uložené na celodřevěném bednění. Podlahy tvoří betonové mazaniny, podlahové krytiny jsou provedeny z PVC nebo z keramické dlažby. Okna jsou dřevěná, dveře ocelové, dřevěné nebo voštinové.

Boční zděná část stadionu se zázemím je taky znehodnocena nedostatečnou údržbou. Omítky i zdivo je na více místech narušeno vlhkostí, značným způsobem především v oblasti soklů a u přiléhající ochranné podzemní stěny od fotbalového stadionu. Celý jihovýchodní roh je staticky narušen, zdivo je porušeno rozsáhlými trhlinami svislými i šikmými v úrovni 1NP i 2NP. Stropní deska zde tvořená betonovým panelem je také narušena a je patrný i pokles podlahové desky 1NP. Do této části stavby je doporučeno nevstupovat. Stropní konstrukce ve zbývajících částí přístavby, které jsou tvořeny ocelobetonovými deskami na ocelové nosné konstrukci a

betonovými stropy (nebo stropy skládanými z hurdisek – dle původní dokumentace), jsou ve vyhovujícím stavu. Po vyhodnocení sond odebíraných z podlahových konstrukcí byly zjištěny nedostatečné tloušťky jednotlivých vrstev, absence nebo nekvalitní provedení hydroizolací a také silná degradace. Pultová střecha boční části haly s dřevěnými příhradovými nosníky je staticky vyhovující, ale střešní krytina z asfaltových pásů je také na několika místech porušena a dochází k zatékání. Celkový stav hydroizolační vrstvy střechy je však vyhovující. Výplně okenních i dveřních otvorů jsou zanedbané. Divácká tribuna je v dobrém stavu.

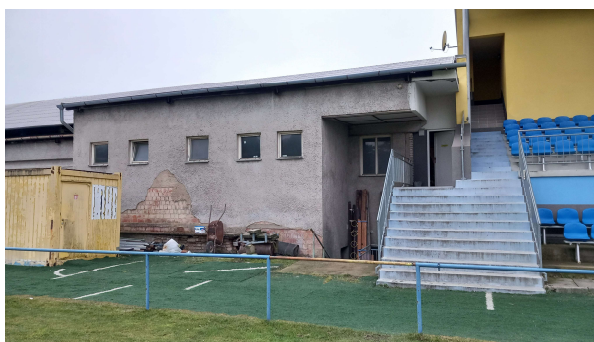
Severní část boční přístavby je přímo napojena na sousední objekt fotbalové tribuny, obě stavby jsou vzájemně konstrukčně i funkčně propojeny. Zastřešení spojovací části mezi oběma objekty tvoří konzolová část hlavní střechy odstraňované boční přístavby. Ze strany fotbalového stadionu přímo k nejvýhodnější části boční přístavby přiléhá vyvýšený terén, a to do výšky cca poloviny 1NP. V místě přímého styku je provedena vnější zděná stěna, která částečně přesahuje nad přiléhající terén, její konstrukční provedení, hloubka, způsob založení ani případné propojení s odstraňovanou stavbou nebyly zjištěny. O jejím případném zachování tedy bude rozhodnuto až v průběhu realizace bouracích prací, po odhalení skutečného provedení.

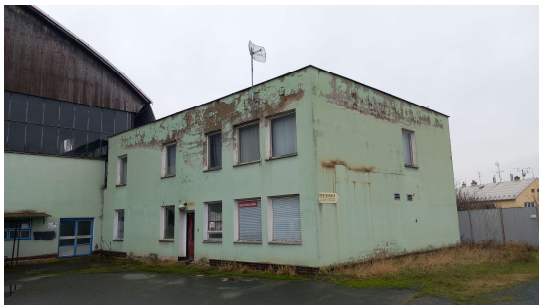
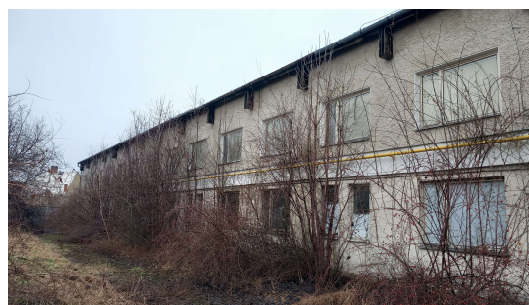
Obvodové i vnitřní svislé konstrukce jsou zděné z různých materiálů. V 1NP nejvíce převládají pálené děrované cihly CDm, vnitřní zdivo je provedeno ze škvárobetonových bloků. Ve 2NP je zdivo převážně z plynosilikátových tvárnic. Stropní konstrukce jsou zhotoveny z ŽB prefabrikovaných dutinových panelů. Podlahy nad nimi jsou z betonových mazanin a s krytinou z PVC, koberců nebo keramické dlažby (v hygienických prostorách). Vnitřní schodiště je železobetonové. Střecha delší části má nosné prvky z dřevěných příhradových vazníků a střešní krytina je plechová na dřevěném bednění, zateplení z minerálních desek je uloženo v úrovni stropních podhledů. Konstrukční provedení zastřešení kratšího severního křídla s plochou střechou tvoří betonová a škvárobetonová podkladní vrstva na nosném ŽB panelu, bez tepelné izolace, finální hydroizolační vrstva je tvořena asfaltovými pásy.

Delší jižní křídlo sloužilo původně jako ubytovna, čemuž odpovídá dispoziční řešení zahrnující samostatné pokoje, které jsou přístupné z podélné chodby. Dále jsou zde zřízeny oddělené umývárny sloužící pro celé podlaží. Technická místnost a kotelna se nacházejí v jižní části objektu. V severním křídle jsou ve 2NP také umístěny samostatné místnosti, v 1NP byla zřízena restaurace s vlastní kuchyní, přípravnými prostory a hygienickým zázemím.

Celkově je stávající stav celého objektu bývalé ubytovny velmi zanedbaný, až havarijní ve smyslu užívání. Obvodové zděné konstrukce jsou lokálně porušeny působením vlhkosti i zatékající vodou od úrovně střechy. Omítky jsou zničené nejen v úrovni soklů, ale v severním křídle i v oblastech 2NP a v úrovni střešního pláště. Statické problémy zjištěny nebyly, základové konstrukce bez poruch. Svislá trhlina byla zaznamenána v místě styku jižního a severního křídla objektu, kde je pravděpodobně provedena dilatace mezi křídly budovy.

Havarijní stav vykazuje střecha severního křídla budovy. Střešní krytina je zcela nefunkční, dochází k masivnímu zatékání do vnitřních prostor, kde jsou již významně poničeny i stropní konstrukce 2NP a přiléhající obvodové zdivo. Stávající konstrukce jsou znehodnoceny vodou, ale také mrazem. I ve střechě delšího křídla objektu se nacházejí porušené plochy a dochází k zatékání, lokálně jsou degradovány i stropní podhledy s uloženo tepelnou izolací.

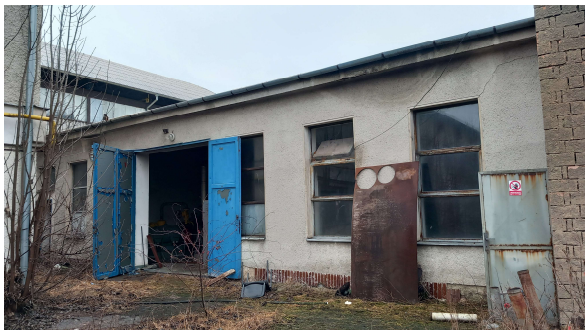
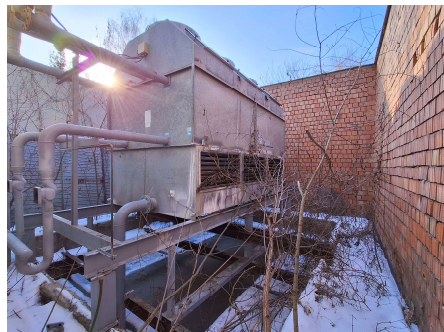
Stavba je samostatně stojící, jednopodlažní, nepodsklepená, ale její součástí je podzemní průchozí technologický kanál vedoucí podél jižní fasády do vnitřních prostor haly zimního stadionu. Půdorysná velikost obdélníkového tvaru strojovny je cca 22,5 x 12,8 m, celková výška je cca 4,75 m. Střecha je plochá sedlová s volnými okapními hranami, štítové stěny tvoří vyvýšenou atiku.

K západní štítové stěně přiléhá venkovní prostor s betonovou podzemní jímkou a zařízením chladicí věže, který je ze stran uzavřen stěnou půdorysného tvaru L výšky 5 m vyzděnou z dutinových keramických cihel.

Celkový stav objektu strojovny chlazení je relativně dobrý, odpovídající stáří a částečně zanedbávané údržbě. Nebyly zaznamenány žádné významné stavební ani statické poruchy. Na vnějším plášti objektu se vyskytují známky lokálních poruch z důvodu působení vody a vlhkosti (degradovaná omítky, vlhkostí mapy, porušení stropních desek). Ocelové prvky nejsou chráněny nátěry, vyskytuje se koroze. Výplně otvorů jsou zastaralé, jejich stav je zanedbaný.

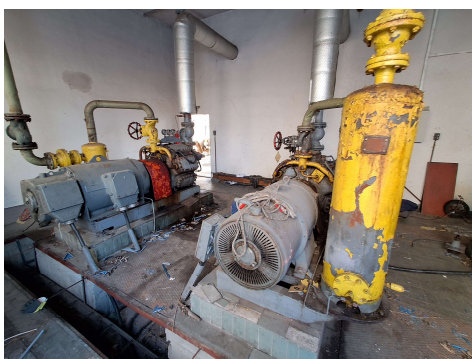
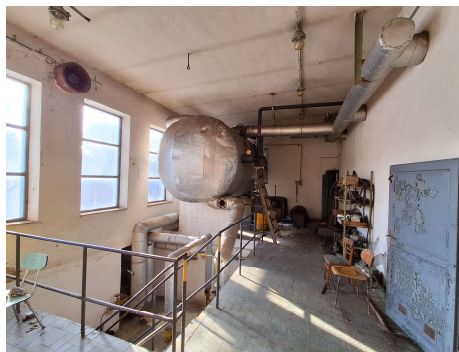
Uvnitř strojovny chlazení se nachází původní technologické zařízení (ocelové potrubí, zásobníky, čerpadla, elektrické zařízení a rozváděče...). Čpavek, který zde sloužil jako chladivo, byl již z prostoru strojovny chlazení odčerpán a zlikvidován.

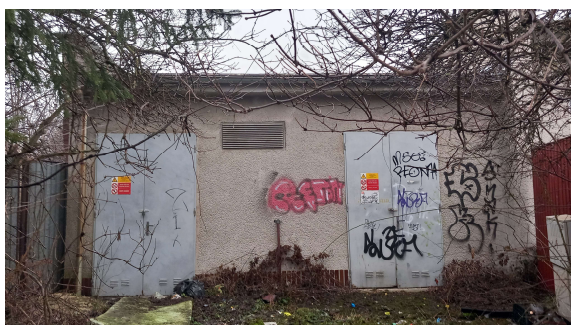
K jihozápadnímu rohu odstraňované strojovny přímo přiléhá objekt zděné trafostanice VN. Západní štítová stěna odstraňované strojovny je pro oba objekty společná, bude tedy nutné zajistit její zachování v rozsahu sloužícím pro objekt trafostanice.

K odstraňovanému objektu Strojovny chlazení SOD 03 je připojen objekt zděné trafostanice VN (vlastnictví ČEZ Distribuce), ke kterému náleží ochranné pásmo 2 m. Bourací práce budou probíhat i v prostoru tohoto ochranného pásma.
