## D. TECHNICKÁ ZPRÁVA

Název stavby: **Odstranění komplexu budov v areálu zimního stadionu,  
Blahoslavova ul., Šternberk**

Stupeň dokumentace: dokumentace pro odstranění stavby (DOS)

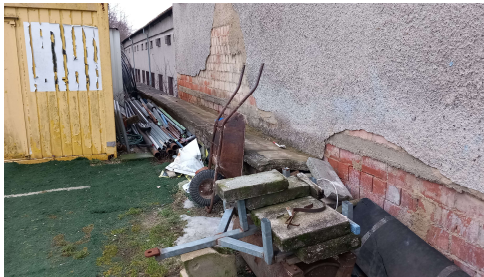
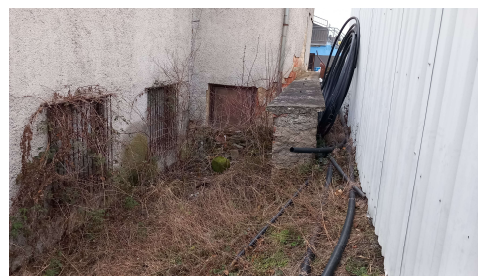
- K východní stěně severovýchodní boční části zimního stadionu přiléhá ze strany fotbalového stadionu zděná podzemní stěna délky cca 35 m a šířky 550 až 600 mm, stěna je neomítnutá a v horní části je provedena zákrytová nadbetonávka. Stěna zčásti přiléhá přímo k odstraňované stěně zimního stadionu, zčásti pokračuje podél volně přiléhajícího terénu ze strany fotbalového areálu, kde plní funkci opěrné stěny. Stěna by měla zůstat zachována v celém rozsahu. Možnost jejího zachování však bude nutné prověřit až při realizaci bouracích prací, po dohledání způsobu konstrukčního provedení stěny, její hloubky, způsobu založení apod. Pokud nebude možné zděnou stěnu bez dodatečných zásahů zachovat, bude odstraněna v celém rozsahu.
