## **KÚPELE SLIAČ**

**„HOSPODÁRSKA BUDOVA“**

**ZHODNOTENIE SKUTKOVÉHO STAVU  
STATICKÝ POSUDOK**

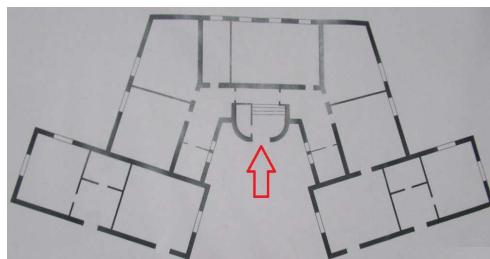
Objekt „HOSPODÁRSKA BUDOVA“ je členitý navzájom spojený komplex troch budov postavený vo viacerých obdobiach, slúžiaci ako obytný dom (12 bytov). Hlavnú pôvodnú časť tvorí stredová plne podpivničená dvojpodlažná budova s podkroviem, pričom využiteľná plocha podkrovia je zväčšená vybudovaním rôzne členitých navzájom symetrických vikierov. Nad podkrovnými bytmi je povalový priestor. Pôdorysne sa táto časť podobá písmenu „M“, pričom v mieste hlavného vchodu dominuje valcový priestor schodiska prestrešený kužeľovitou strechou. V zadnej časti bol kedysi mohutný polkruhový balkón (terasa), ktorý bol z dôvodu poruchy v nezistenom čase odstránený a nahradený provizórnym dreveným. Ďalšie dve časti sú symetrické čiastočne podpivničené jednopodlažné objekty, prestrešené sedlovou strechou s plnými valbami.
