PREHL'ADNÝ VÝKRES

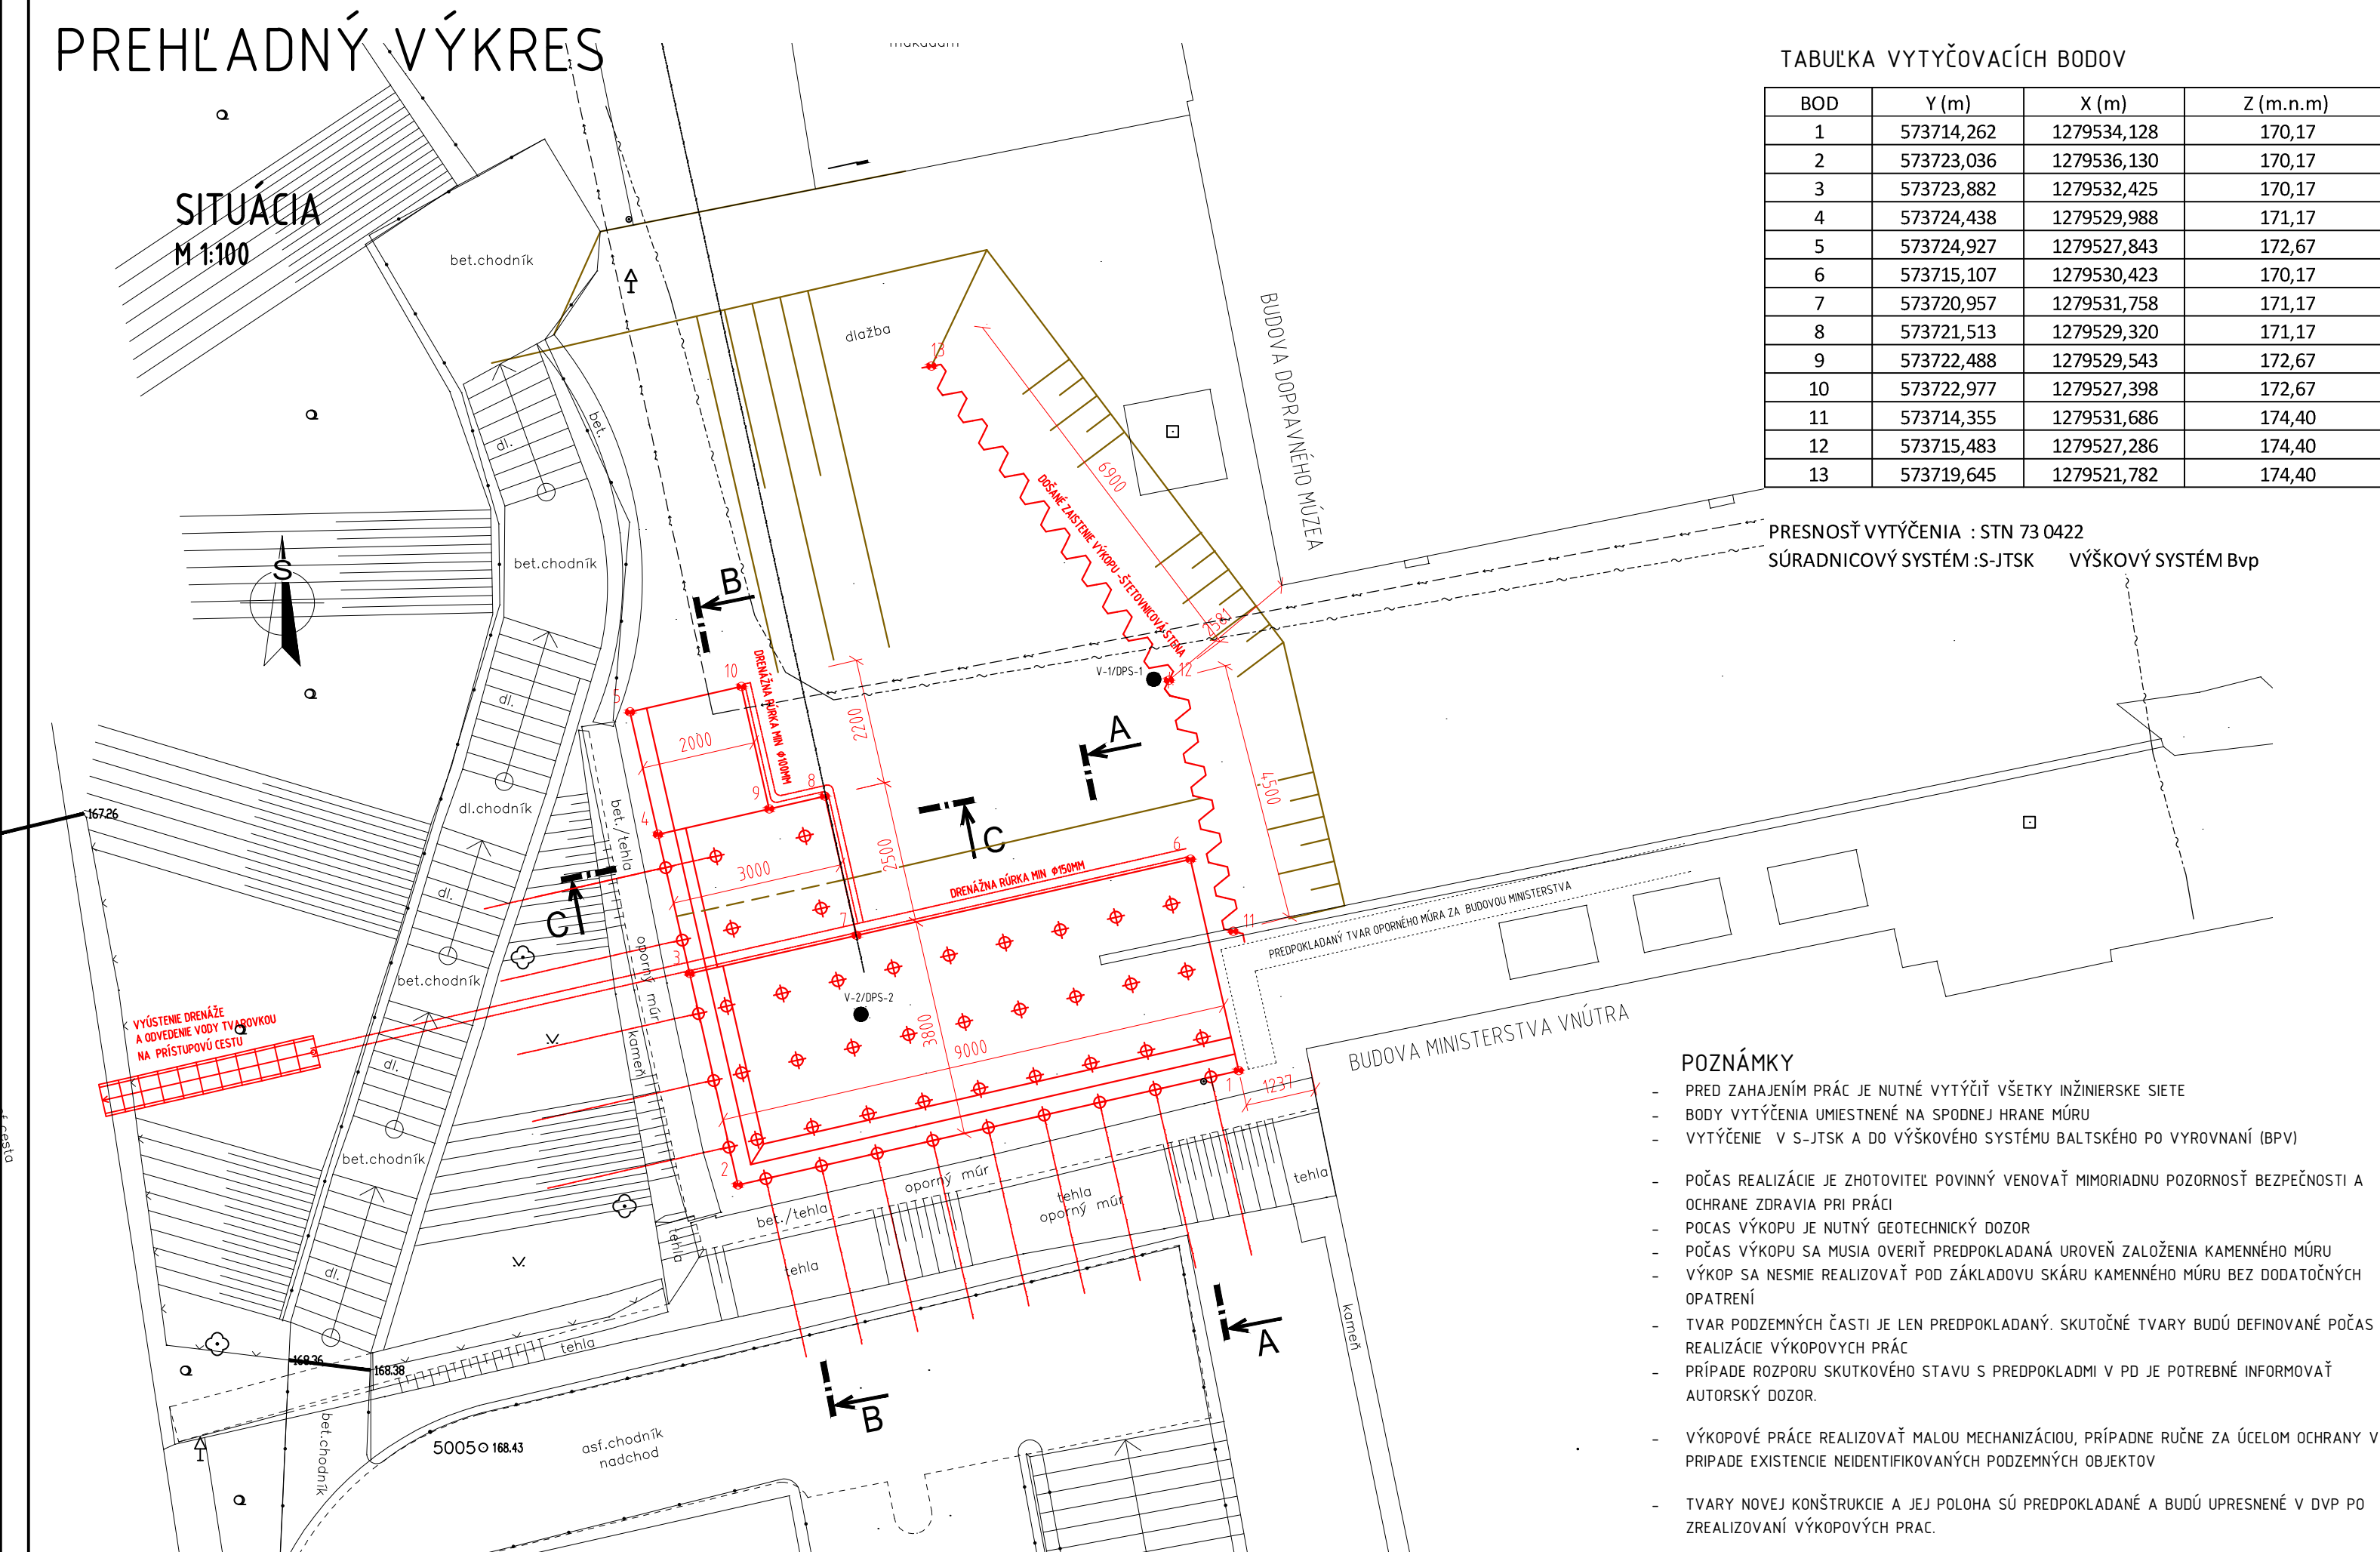
TABUĽKA VYTYČOVACÍCH BODOV

BOD	Y (m)	X (m)	Z (m.n.m)
1	573714,262	1279534,128	170,17
2	573723,036	1279536,130	170,17
3	573723,882	1279532,425	170,17
4	573724,438	1279529,988	171,17
5	573724,927	1279527,843	172,67
6	573715,107	1279530,423	170,17
7	573720,957	1279531,758	171,17
8	573721,513	1279529,320	171,17
9	573722,488	1279529,543	172,67
10	573722,977	1279527,398	172,67
11	573714,355	1279531,686	174,40
12	573715,483	1279527,286	174,40
13	573719,645	1279521,782	174,40

PRESNOST' VYTÝČENIA : STN 73 0422
SÚRADNICOVÝ SYSTÉM : S-JTSK VÝŠKOVÝ SYSTÉM Bvp

<p>DRENAŽNA RÚRKA SA PREPICHOM ČEZ MUR V SKRBEKOVNÍ 5° VYVEDIE NA TERÉN. V MIETE PREPICHU SA ŽLABOVKU ODVEDIE VODA NA PRÍJAZDOVÚ CESTU</p> <p>MINISTERSTVO VNÚTRA SLOVENSKEJ REPUBLIKY</p> <p>MINISTERSTVO VNÚTRA SR PRIBINOVA Č. 2 812 72 BRATISLAVA</p>	<p>HADE s.r.o. JARABINKOVÁ 8D, 821 09 BRATISLAVA</p> <p>HADE</p>	<p>PROJEKTANT ČASŤI:</p>
--	---	--------------------------
