**DIAĽNICA D3 KYSUCKÉ NOVÉ MESTO - ČADCA, BUKOV, 2. profil**

## SPRÁVA O HODNOTENÍ VPLYVOV

DOPRAVOPROJEKT, a.s., divízia Bratislava I, Kominárska 141/2,4, 832 03 Bratislava

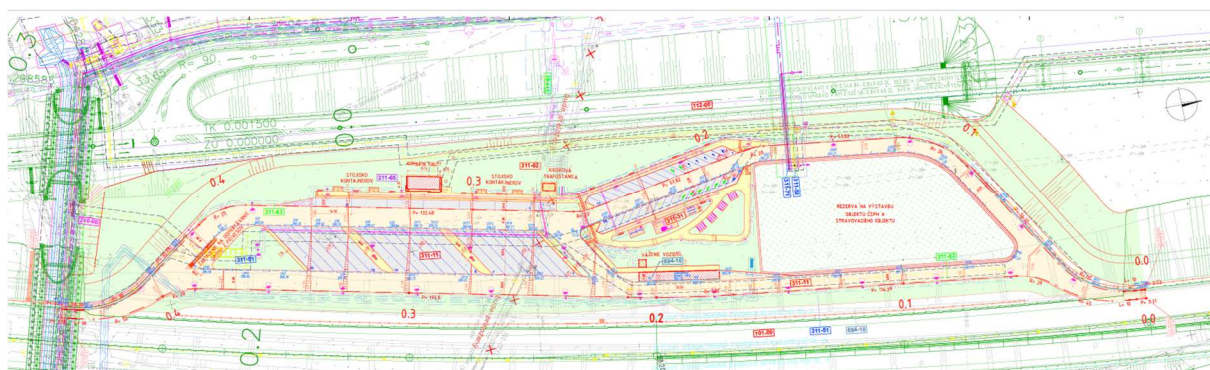
Obrázok 4 Ľavostranné odpočívadlo Krásno nad Kysucou

Odvodnenie je zabezpečené priečnym a pozdĺžnym sklonom do uličných vpustov, prípojkami do dažďovej kanalizácie (SO 311-51). Odvodnenie pláne vozovky je zabezpečené priečnym sklonom pláne (3 %) do pozdĺžnej drenáže z perforovanej PE rúry DN 160, ktorá je zaústená do uličných vpustov. Minimálny spád drenáže je 0,5 %. Na ploche dynamickej váhy bude kvôli lepšiemu odvodneniu vybudovaný, okrem vpustov, aj líniový žľab (pre vysokú záťaž, s pozdĺžnym sklonom dna 0,5 %). Na vetve B je navrhnutý v súbehu so zvodidlom (ako pokračovanie žľabu na diaľnici) betónový žľab na dĺžke 75,0 m na ZÚ a na konci úseku 56,0 m. Spevnená priekopa je navrhnutá len v súbehu s objektom 112-00 (patrí do SO 112-00). Pri napojení na diaľnicu je voda zo svahov vyústená do okolitého terénu. Jednotlivé plochy odpočívadla sú odvodnené pomocou 3 vetiev a cez odlučovač ropných látok sú prečistené dažďové vody zaústené do úpravy bezmenného potoka (SO 579-00) a následne do Kysuce. Plnoprietokový ORL bude koalescenčný s kalovou nádržou pre plochy s koncentráciou ropných látok na vstupe do 1000 mg/l. Koncentrácia ropných látok (NEL) na výstupe z ORL bude do 0,5 mg/l. Kapacita ORL s 25%-nou rezervou bude 230 l/s. Profil potrubí je prispôbený požadovanej kapacite – DN 300 až DN 400, na prípojky od vpustov DN 200.

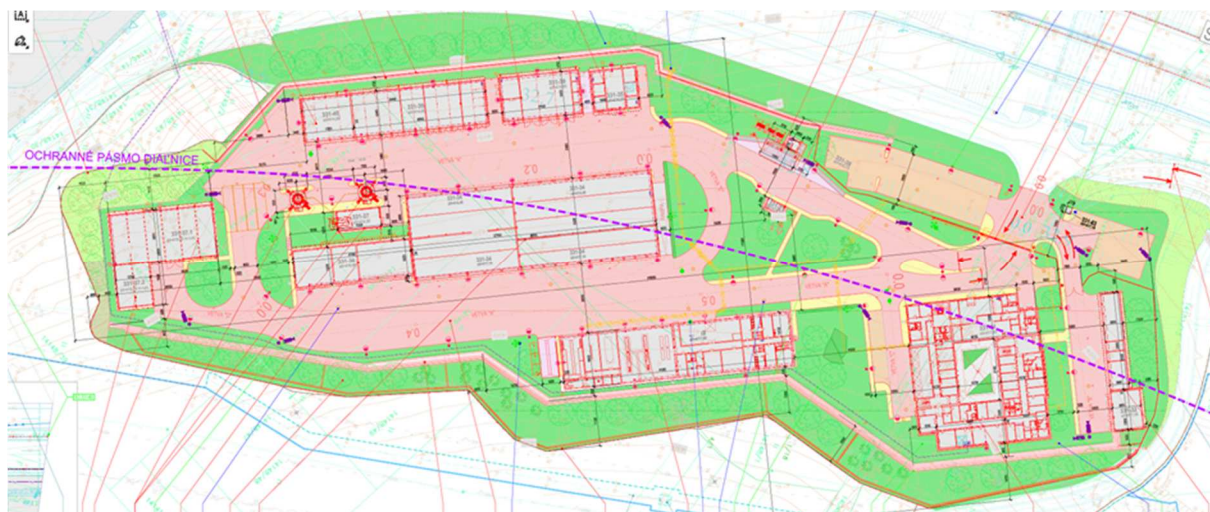
*Obrázok 7 Stredisko správy a údržby Oščadnica*

Areál SSÚD sa v rámci DSP upravil na nezávislý areál SSÚD a areál DO PZ so samostatnými vjazdmi. Zároveň boli doplnené plochy pre parkovanie osobných vozidiel v mieste parkoviska vpravo pred vjazdom do SSÚD a boli upravené spevnené a nespevnené plochy areálu SSÚD v súvislosti s doplnením a úpravami niektorých objektov.

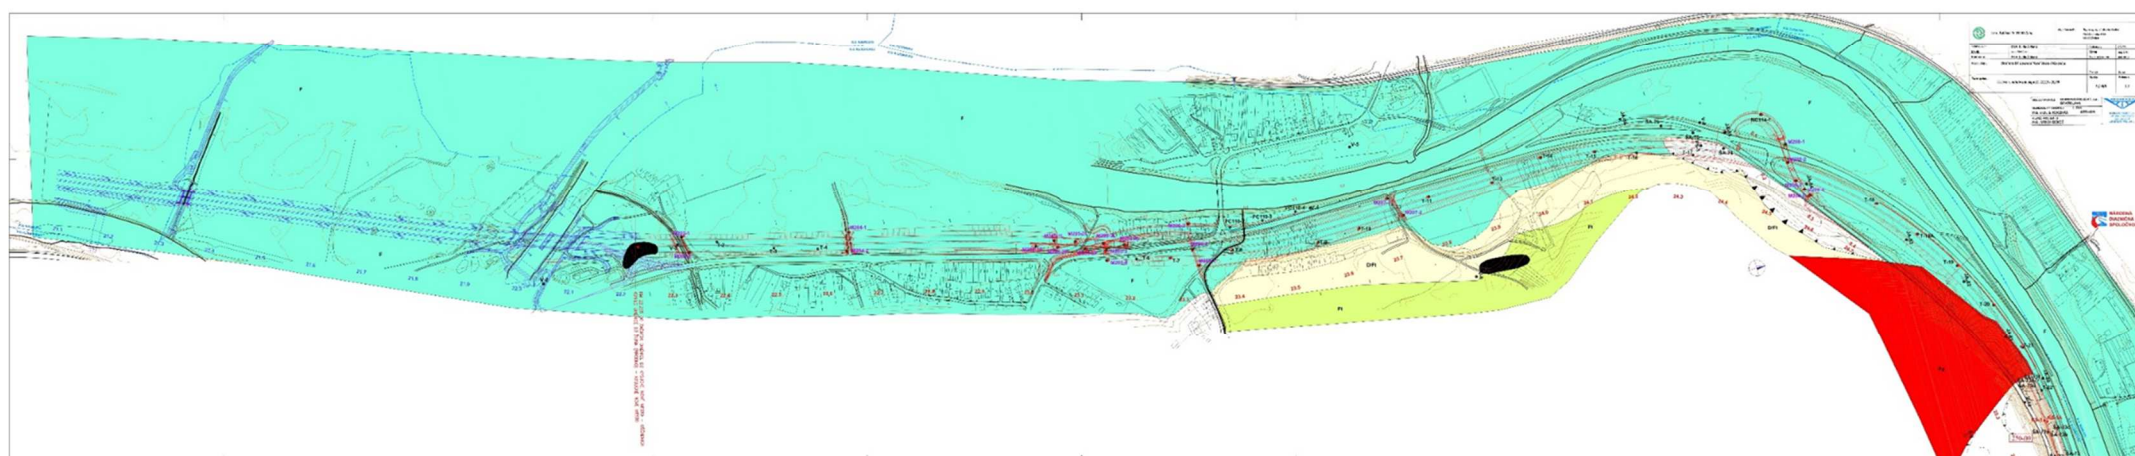
**ÚČELOVÁ REAMBULOVANÁ MAPA  
ZÚ 22,225 – 25,300**

**ÚČELOVÁ REAMBULOVANÁ MAPA  
25,300 – 28,900**

**ÚČELOVÁ REAMBULOVANÁ MAPA  
28,900 – KÚ 33,016**

Obrázok 9 Inžinierskogeologické pomery územia úseku D3 Kysucké Nové Mesto – Oščadnica podľa Diaľnica D3 Kysucké Nové Mesto – Oščadnica, Podrobný IGP prieskum, INGEO-ighp, s.r.o., 05/2010

Formácia paleogénnych sedimentov je zastúpená vrchno až strednoeocénym flyšovým súvrstvím zlínskych vrstiev račianskej jednotky magurského príkrova vonkajšieho flyšového pásma. Zlínske súvrstvie reprezentuje ílovcovo-pieskovcový komplex, s premenlivým zastúpením jednotlivých litologických typov. V prevažnom úseku trasy diaľnice v súvrství dominujú ílovce nad pieskovcami. Výraznejší nárast obsahu pieskovcov je zdokumentovaný v oblasti mostných objektov SO 202, SO 206, SO 207, SO 208 a tunela Horelica v úseku D3 Oščadnica – Čadca, Bukov II. profil.

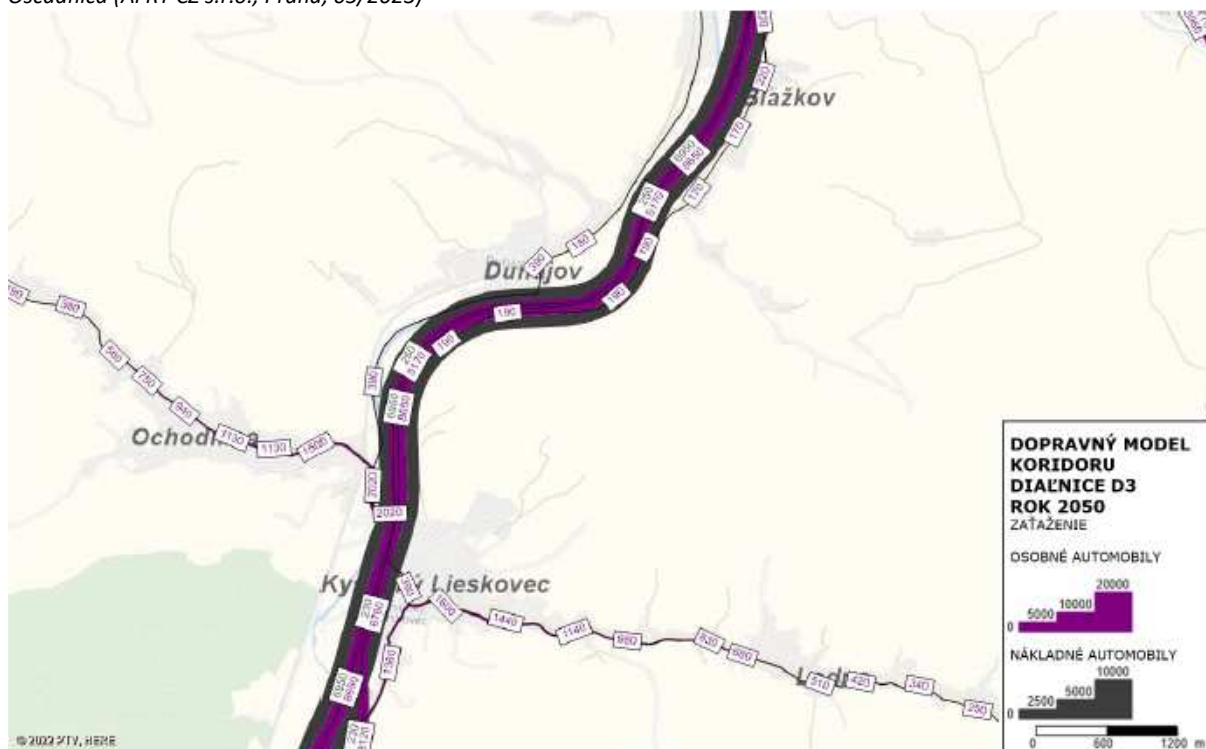
Obrázok 22 Intenzity dopravy v južnej časti úseku D3 Kysucké Nové Mesto - Oščadnica – horizont 2050, var. 1
