ŽELEZNICE SLOVENSKEJ REPUBLIKY

TS 3-3

Predpis CHYBY KOLAJNÍC

Gestorský útvar Odbor 450 GR ŽSR	Číslo 29108-3/2024/O450
Účinnosť od 01.06.2024	
Schválil JUDr. Alexander Sako generálny riaditeľ ŽSR	Dňa 27.5.2024

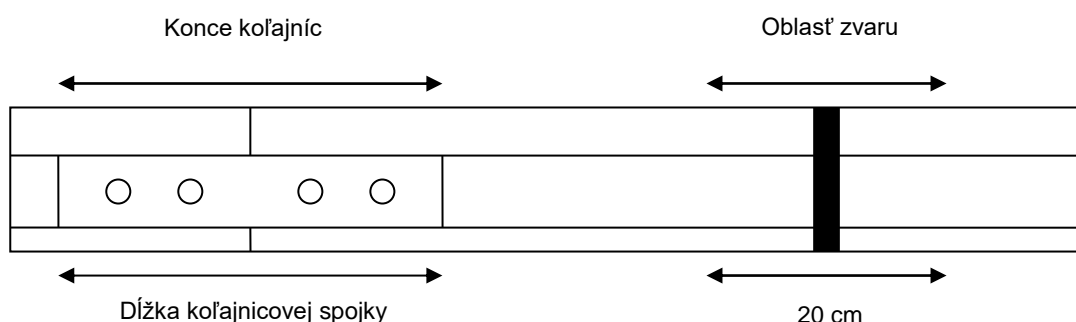
- a) koniec koľajnice – je to časť koľajnice, ktorá je krytá spojkou (platí len pre stykovanú koľaj),
- b) stredná časť koľajnice – je to celá dĺžka koľajnice medzi jej koncami, prípadne oblasťami zvarov,
- c) oblasť zvaru – je to časť koľajnice, ktorá je vymedzená na obidve strany od zvislej osi zvaru dĺžkou 10 cm, t. j. celkom 20 cm. Každá chyba, ktorá sa objaví v tejto oblasti, je chybou zvaru.

Grafické znázornenie uvedených lokalít je uvedené na nasledujúcom obrázku:

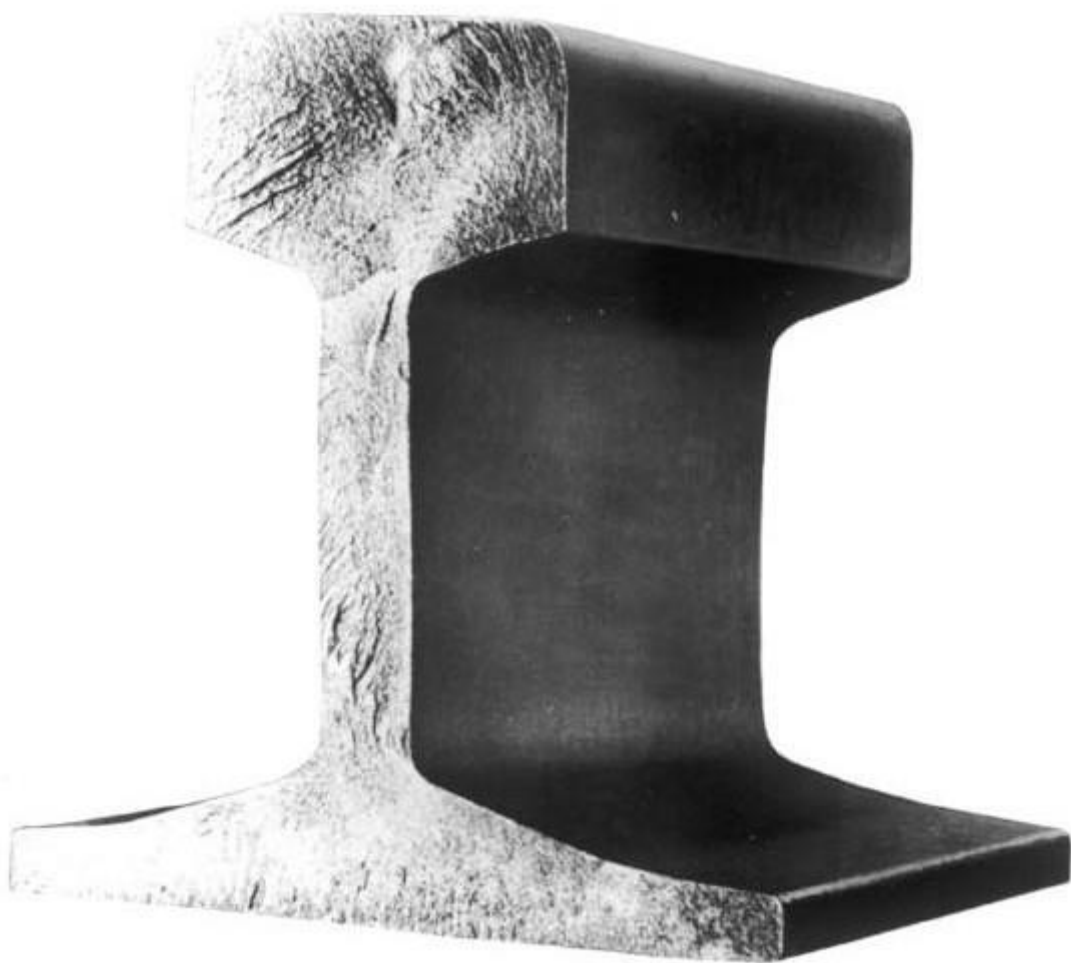
obr. č. 001 (100/200)

Kód chyby	Kategória chyby	Názov chyby
100	A	Krehký lom bez zjavnej príčiny
200	A

Podrobná vizuálna prehliadka celej koľajnice s týmto lomom a detailné preskúmanie lomovej plochy, predovšetkým z hľadiska výskytu možnosti vzniku lomu z konkrétnej príčiny.

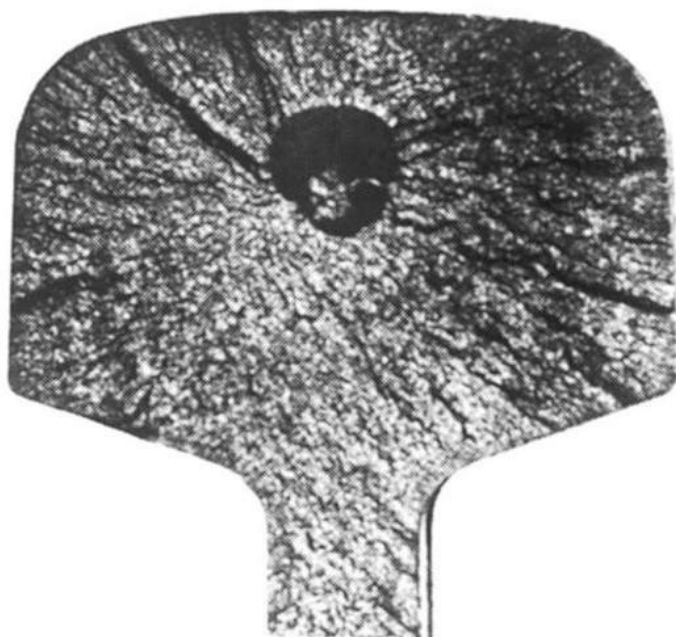
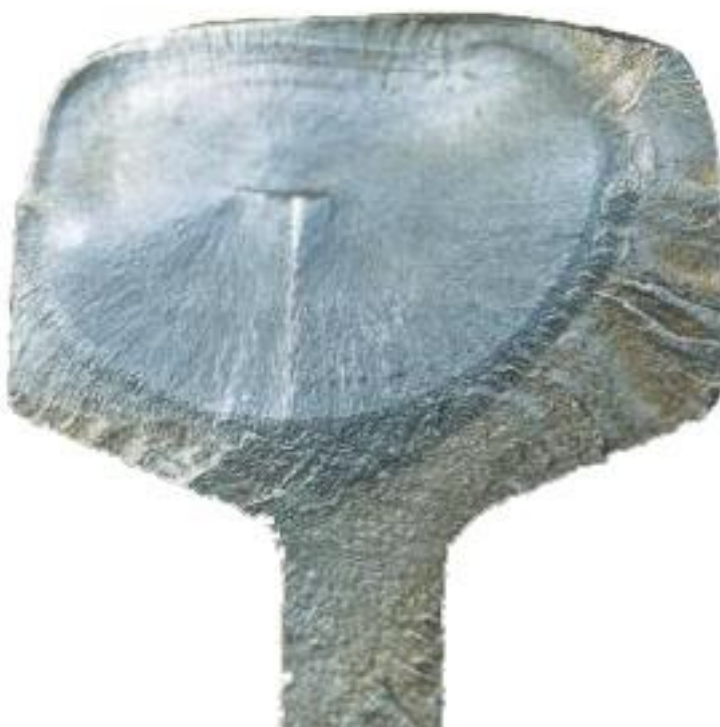
obr. č. 002 (100.1/200.1)

Kód chyby	Kategória chyby	Názov chyby
100.1	A	Lom iniciovaný výrobnými chybami
200.1	A

- Vrubové účinky výrobných chýb iniciujú únavové trhliny, ktoré postupom času spôsobia únavový (prípadne krehký) lom v ostávajúcom priereze koľajnice. V koľajniciach sa môžu vyskytnúť vločky, nekovové vtrúseniny (obr. č. 002), ostro ohraničené segregácie v štruktúre materiálu (najmä u legovaných koľajníc), zavalcované dutiny a vycedeniny (obr. č. 003).
- Lom môže byť dôsledkom postupného rozvoja chýb s kódovým označením 111/211, 112/212, 113/213, 121/221, 133/233, 1321/2321, 1322/2322, 153/253 a 236.

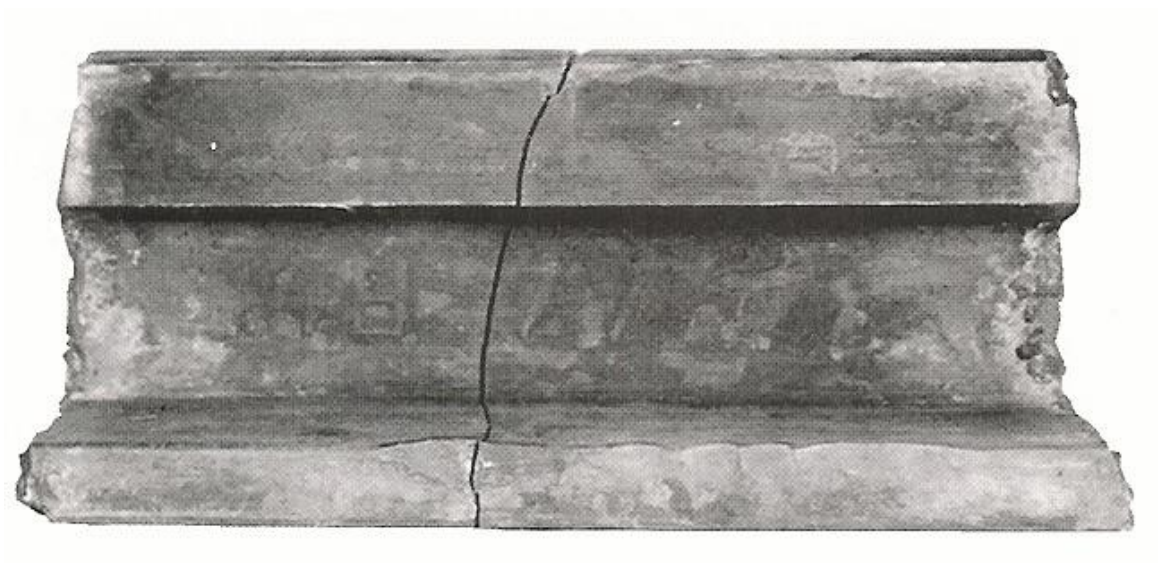
obr. č. 004 (100.2/200.2)

Kód chyby	Kategória chyby	Názov chyby
100.2	A	Lom vzniknutý z mechanického poškodenia alebo opotrebenia
200.2	A

- prevádzkové opotrebenie a účinky zaťažovania koľajovými vozidlami spôsobujú v materiáli koľajníc zvýšené napätie a postupný vznik trhlin, ktoré môžu spôsobiť svojimi vrubovými účinkami lom (obr. č. 004),
- lom môže byť dôsledkom postupného rozvoja chýb s kódovým označením 134/234, 135/235, 154/254 a 236, 2203, 2204, 2251, 2252, 301 a 302.

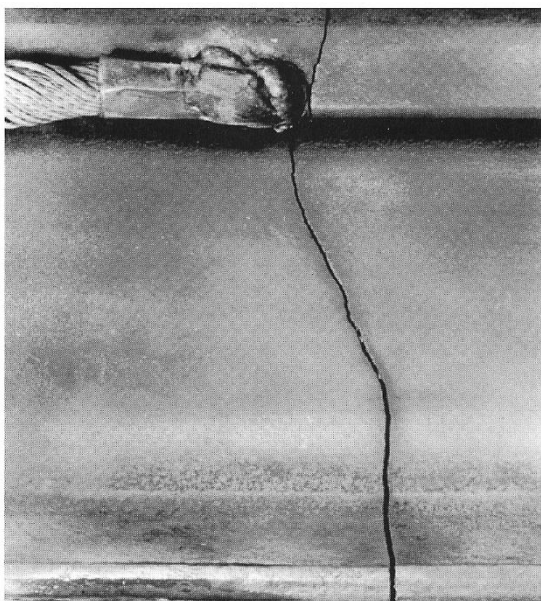
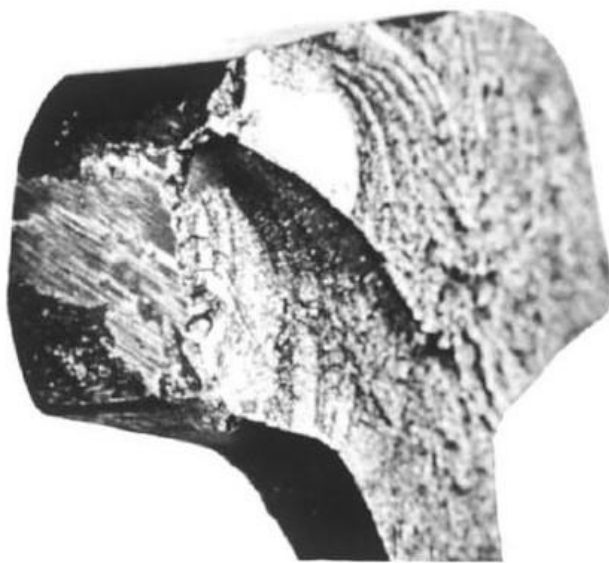
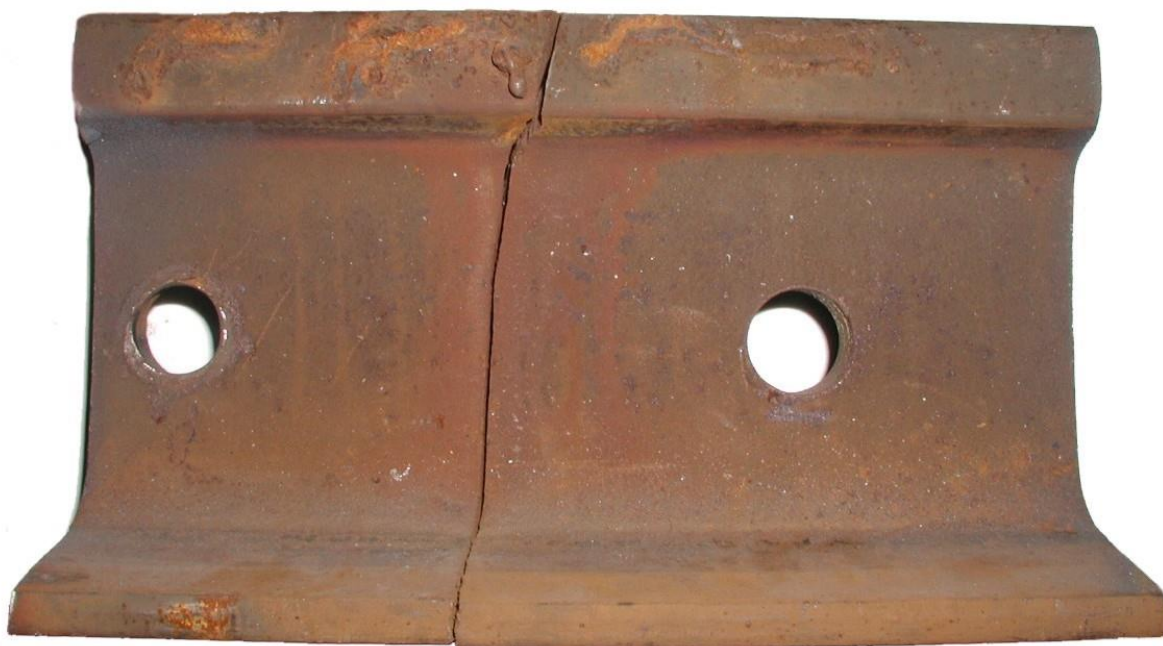
obr. č. 005 (100.3/200.3)

Kód chyby	Kategória chyby	Názov chyby
100.3	A	Lom vzniknutý v mieste privarenia prepojký (ukoľajnenia) alebo návaru.
200.3	A

- v mieste privarenia prepojký (ukoľajnenia) alebo v oblasti návaru dochádza pri zvaraní k lokálnemu prehriatiu a zmene štruktúry materiálu koľajnice (srdcovky, jazyka),
- nesprávna technológia navarovania môže spôsobiť vznik plynových dutín, zavarenie trosky alebo studený spoj (obr. č. 006),
- vrubový účinok uvedených vplyvov môže iniciovať vznik trhliny, ktorá sa môže šíriť celým prierezom koľajnice (obr. č. 005 a 007),
- lom môže byť dôsledkom postupného rozvoja chýb s kódovým označením 471, 472 a 481.

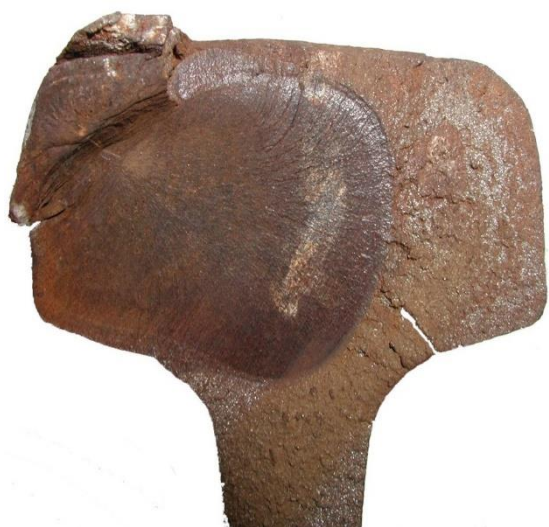
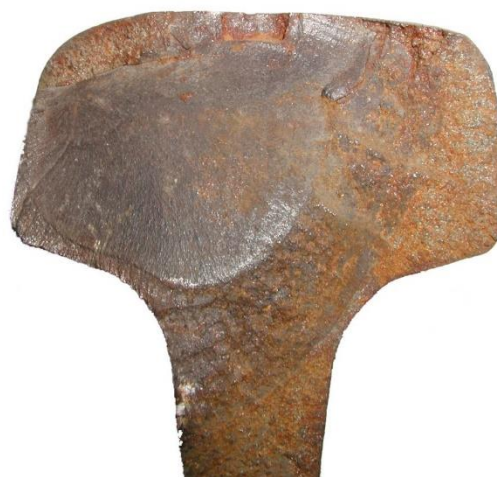
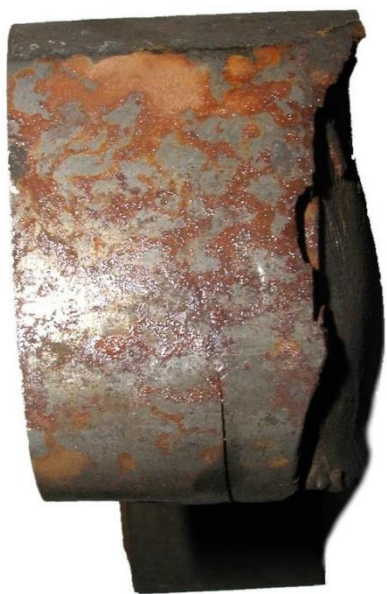
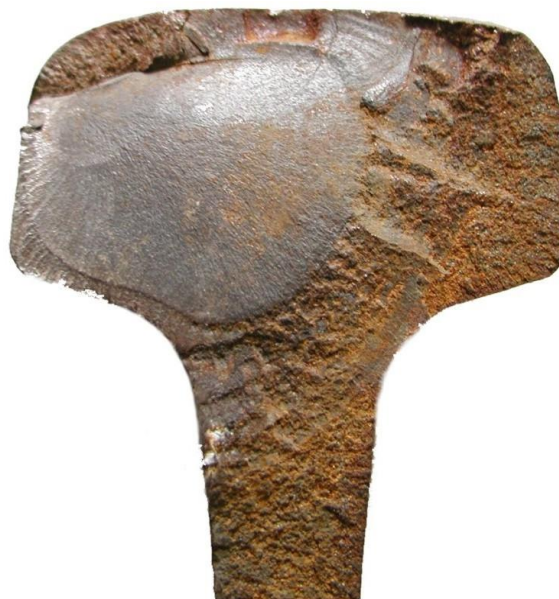
obr. č. 008 (100.4/200.4)

Kód chyby	Kategória chyby	Názov chyby
100.4	A	Lom iniciovaný kontaktne únavovými chybami
200.4	A

Je potrebné vykonať podrobnú vizuálnu prehliadku celej koľajnice s lomom. Pokiaľ je zistený lom dôsledkom rozvoja chyby s kódovým označením 2222 (t. j. typ Shelling), je nevyhnutné vymeniť celú koľajnicu.

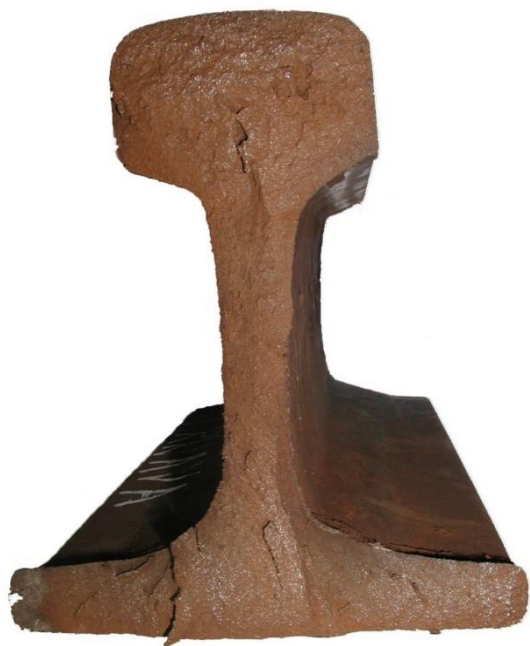
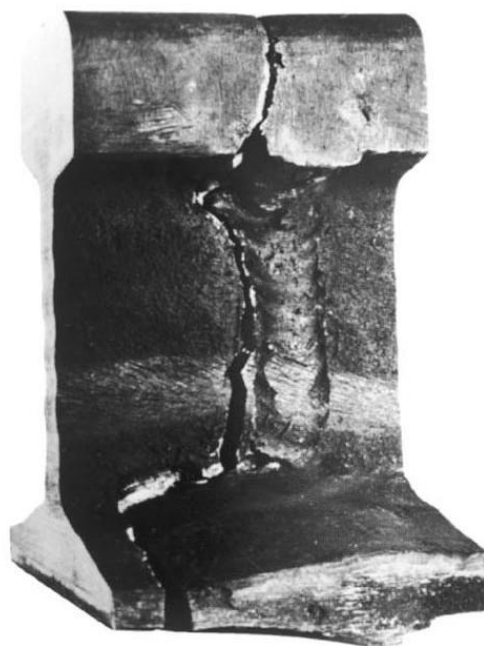
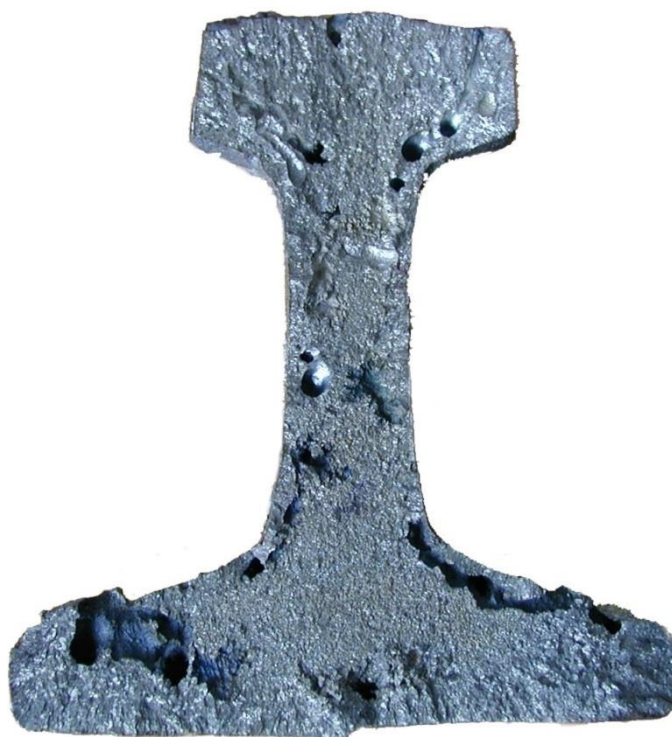
obr. č. 012 (200.5)

Kód chyby	Kategória chyby	Názov chyby
200.5	A	Lom v oblasti S zvaru
200.6	A	Lom v oblasti AT zvaru
200.7	A	Lom v oblasti zvaru zhotoveného ručne elektrickým oblúkom

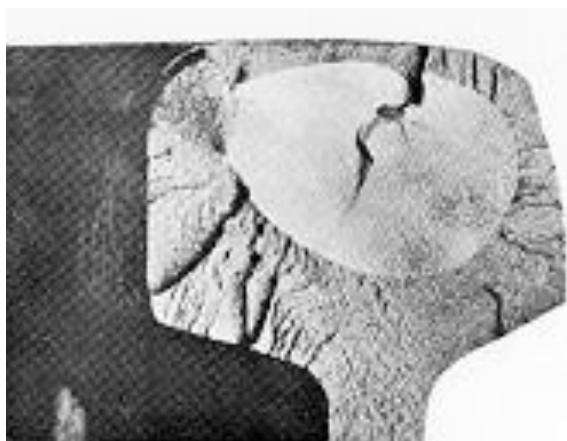
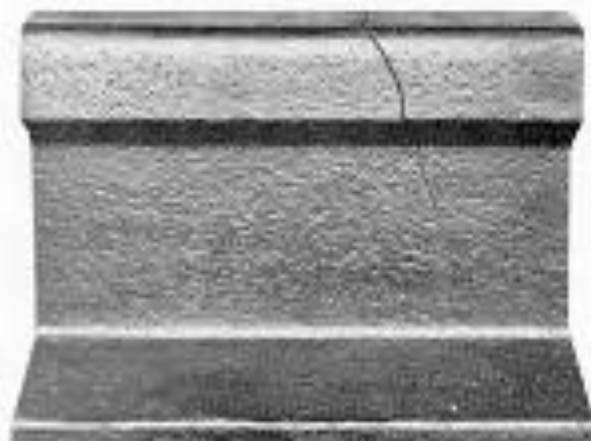
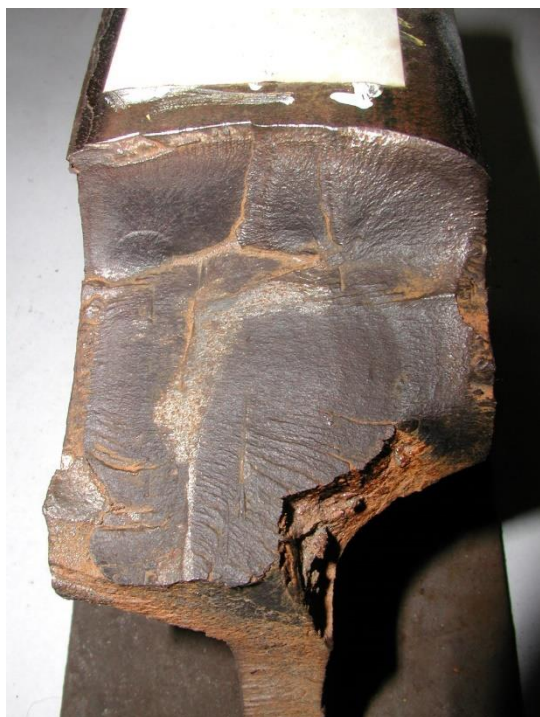
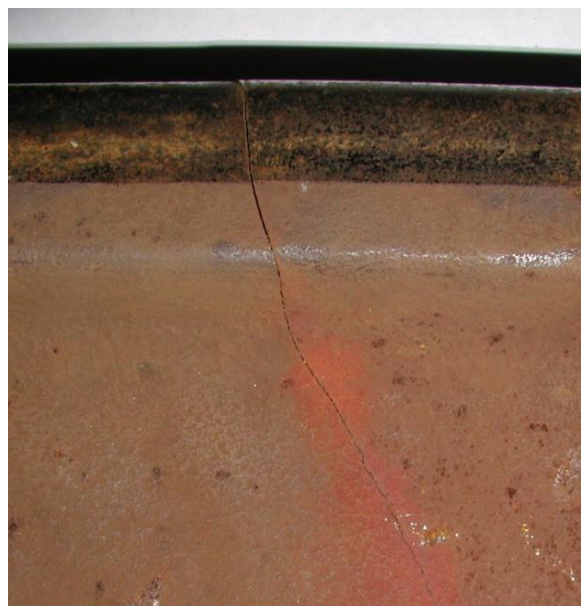
obr. č. 015 (111/211)

Kód chyby	Kategória chyby	Názov chyby
111	C (B, A)	Priečne trhliny v hlave koľajnice
211		
211.1

- Únavové trhliny v hlave koľajnice môžu taktiež vzniknúť:
 - z plynových dutín, prípadne z nekovových vtrúsenín (obr. č. 017),
 - ako dôsledok rozvoja chýb typu „Shelling“ (pozri chyba s kódovým označením 2222).

- Únavové trhliny môžu dosiahnuť povrch hlavy koľajnice, pričom ich rozmery sú zvyčajne malé, preto sú vizuálne pomerne obťažne identifikovateľné (obr. č. 015).

- Pokiaľ je priečna trhlina viditeľná, lomová plocha býva zvyčajne skorodovaná, často je možné pozorovať tzv. „krvácenie“ trhliny (obr. č. 018).

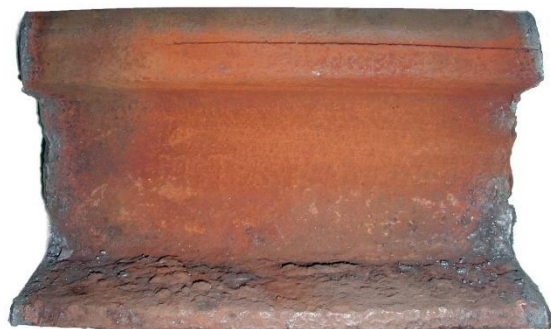
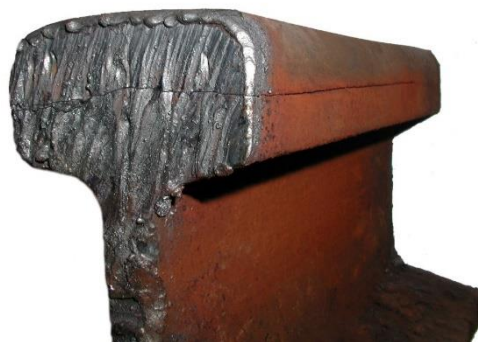
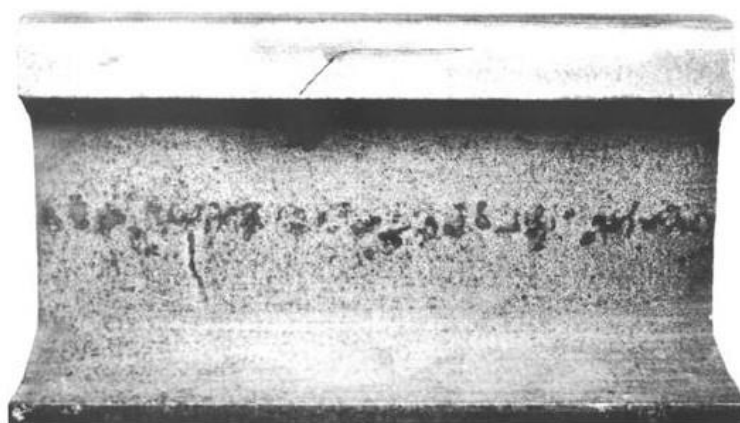
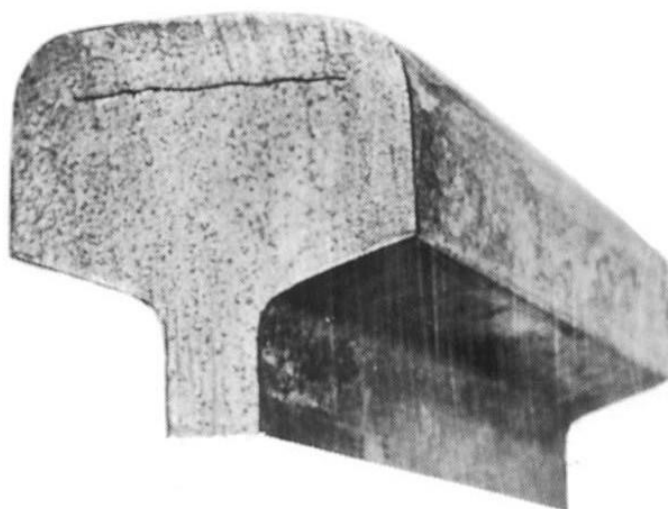
obr. č. 019 (212.1)

Kód chyby	Kategória chyby	Názov chyby
112	C (B)	Vodorovné trhliny v hlave koľajnice
212		
212.1		
212.2	B (A)

- Malé trhliny sa objavujú na jednej alebo oboch bočných plochách (obr. č. 019) a na čelnej ploche koľajnice v koľajnicovom styku (obr. č. 020), ktoré sú často doplnené aj zvislou trhlinou. **Pozor!** V tomto prípade sa nesmie zamieňať s chybou s kódovým označením 113.

- Ak je výlom časti hlavy koľajnice hlbší ako 10 mm a dlhší ako 50 mm, je potrebné túto chybu klasifikovať ako lom a zaradiť ju do kategórie „A“.
- V strednej časti koľajnice môže rozvíjajúca sa chyba vyvolať lokálne zahĺbenie jazdnej plochy a prejavíť sa ako tmavá škvrna. Trhlina sa postupom času objaví na bočnej strane hlavy koľajnice, približne v hĺbke 15 mm pod temenom. Táto vodorovná trhlina sa môže rozvíjať smerom dole (obr. č. 021) a prejsť do trhliny priečnej, ktorá v konečnej fáze môže iniciovať lom.

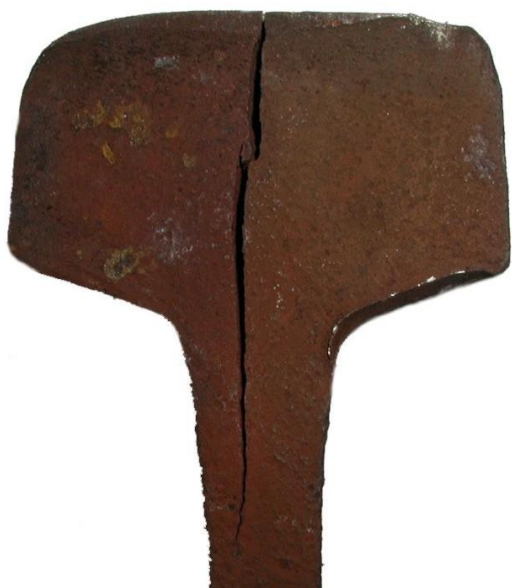
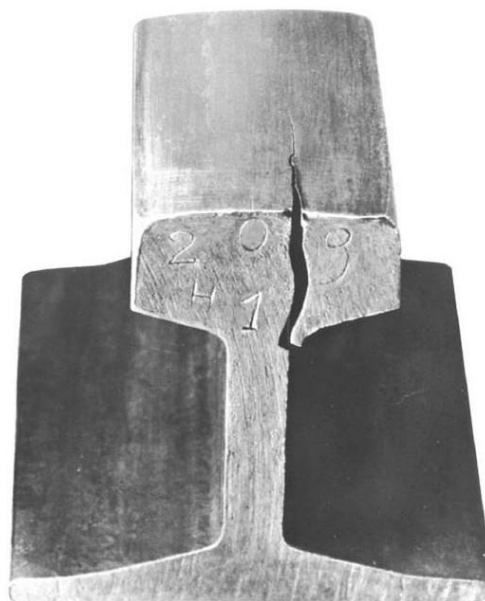
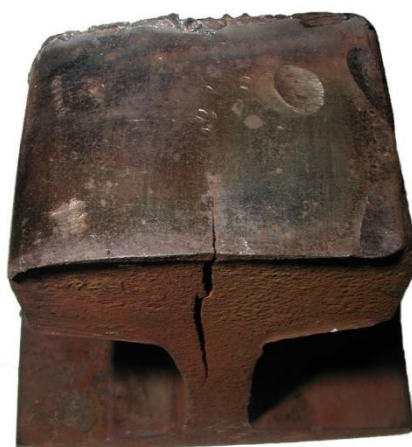
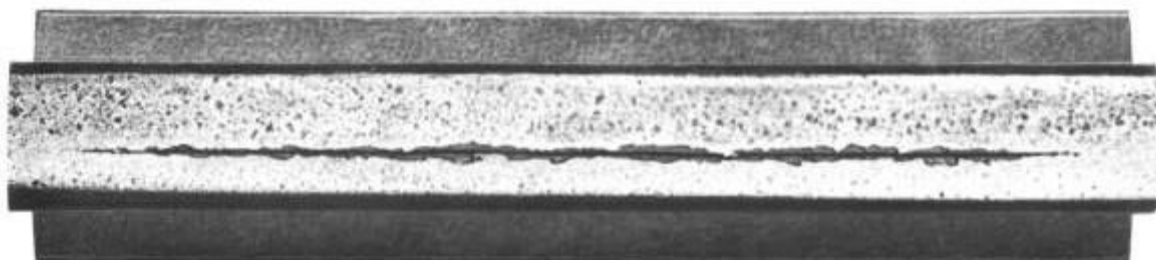
obr. č. 023 (113/213)

Kód chyby	Kategória chyby	Názov chyby
113	C (B, A)	Zvislé pozdĺžne trhliny v hlave koľajnice
213

- Prvotnou príčinou zvislého rozštiepenia hlavy koľajnice sú zavalcované dutiny, ostro ohraničené segregácie alebo nekovové vtrúseniny.
- Primárna identifikácia tejto chyby je viditeľná čierna čiara tvoriaceho sa vnútorného rozštiepenia (obr. č. 025). Potom je možné pozorovať na jazdnej ploche ryhu a postupné rozširovanie hlavy koľajnice (obr. č. 026), ktorá odpovedá šírke trhliny (obr. č. 023 a 024). Trhlina môže byť viditeľná aj na zaoblení v prechodovej časti hlava-stojina.
- Pokiaľ je chyba viditeľná na jazdnej ploche koľajnice, nesmie sa zamieňať s chybami povrchového charakteru, ktoré majú kódové označenie 221.2 a 221.3. Pokiaľ je chyba viditeľná na zaoblení v prechodovej časti hlava-stojina, nesmie sa zamieňať s chybami povrchového charakteru, ktoré majú kódové označenie 2321 a 239.

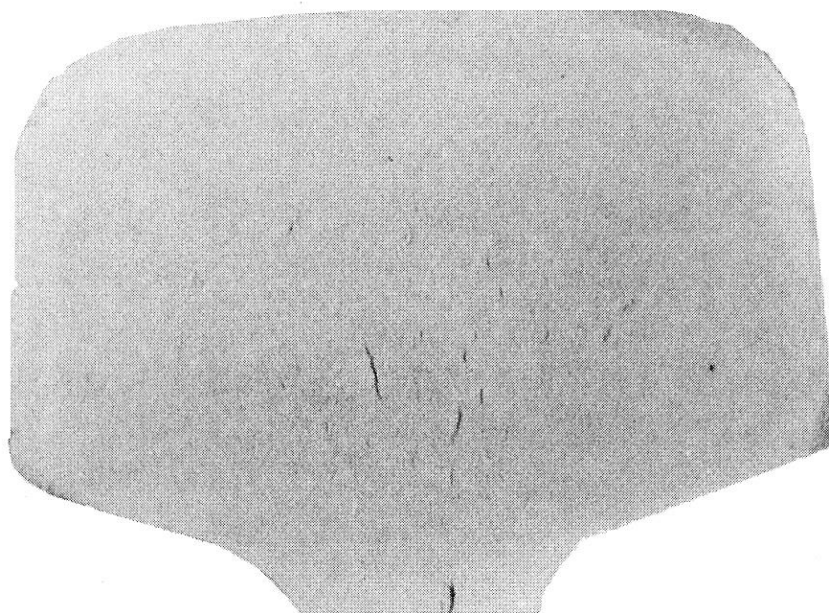
obr. č. 027 (114/214)

Kód chyby	Kategória chyby	Názov chyby
114	B (A)	Vločkovitosť v hlave koľajnice
214

Ak sú zistené vločky, potom sú nimi postihnuté všetky koľajnice vyhotovené z rovnakej tavby. Potrebné je vymeniť celú koľajnicu.

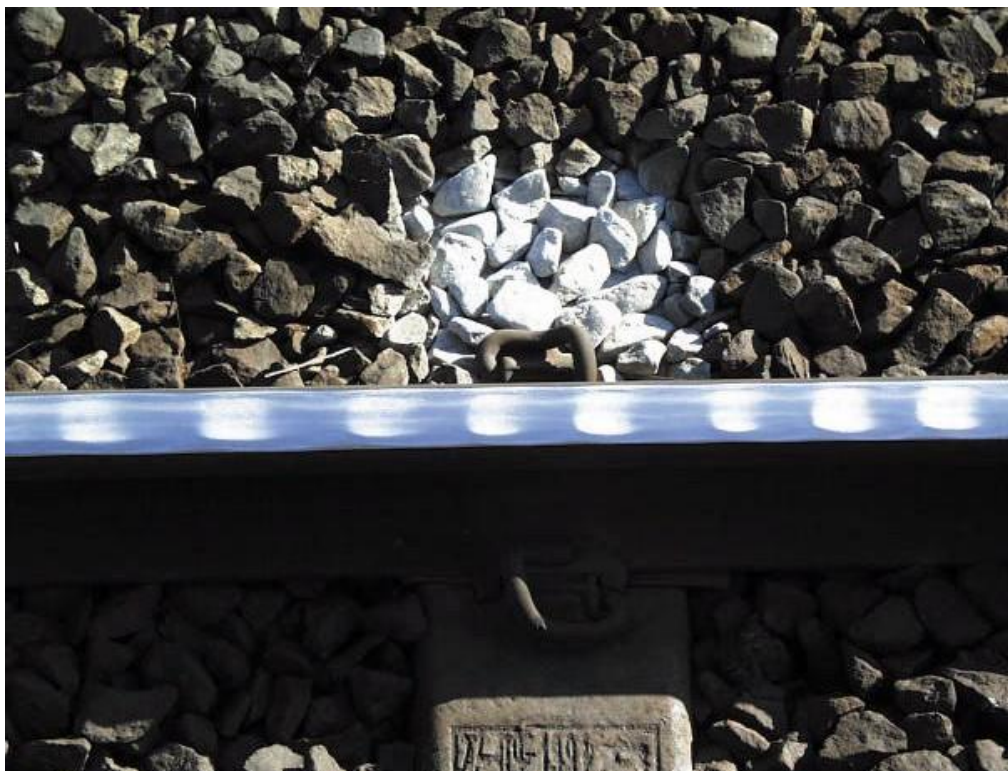
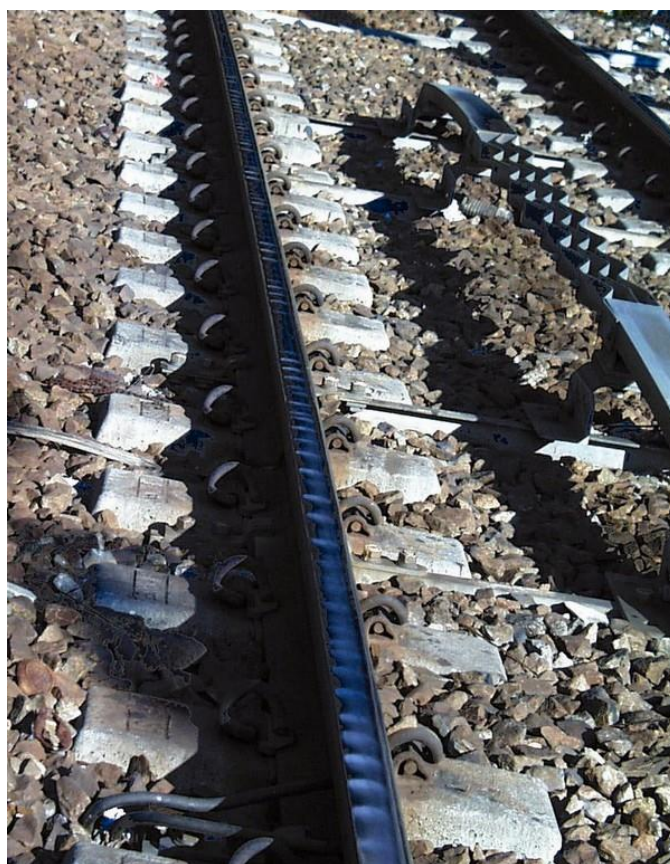
obr. č. 028 (2201)

Kód chyby	Kategória chyby	Názov chyby
2201	D	Vlnkovitosť koľajnice a sklzové vlny

Pokiaľ hĺbka vlniek presiahla mieru, ktorá sa javí byť škodlivá (t. j. daná chyba vyvoláva neprimerané vibrácie pojazdu DV a tým aj spôsobuje vysokú hladinu hluku), je potrebné postihnuté koľajnice obrúsiť.

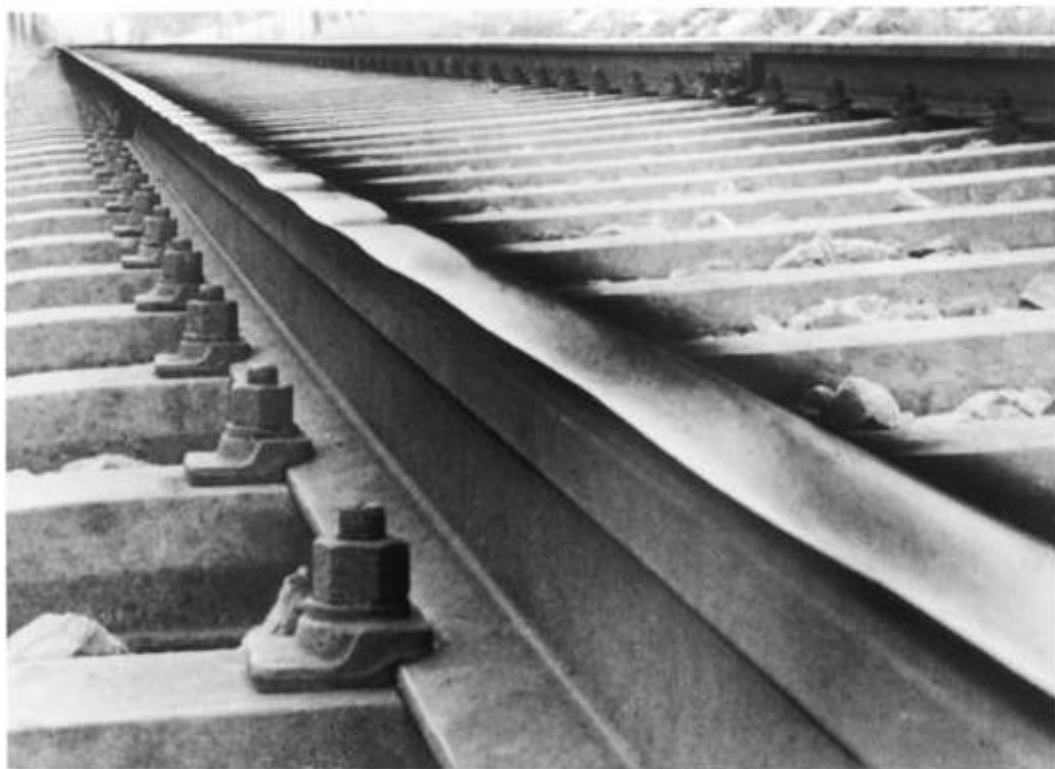
obr. č. 030 (2202)

Kód chyby	Kategória chyby	Názov chyby
2202	D (C)	Vlnovitá deformácia hlavy koľajnice (dlhé vlny)

Pokiaľ vlnovitosť vzhľadom na hĺbku vln a povolenú traťovú rýchlosť v danom úseku trate spôsobuje viditeľné narušenie geometrickej polohy koľaje, je potrebné vykonať opatrenie podľa kategórie „C“ v zmysle článkov 39 a 41.

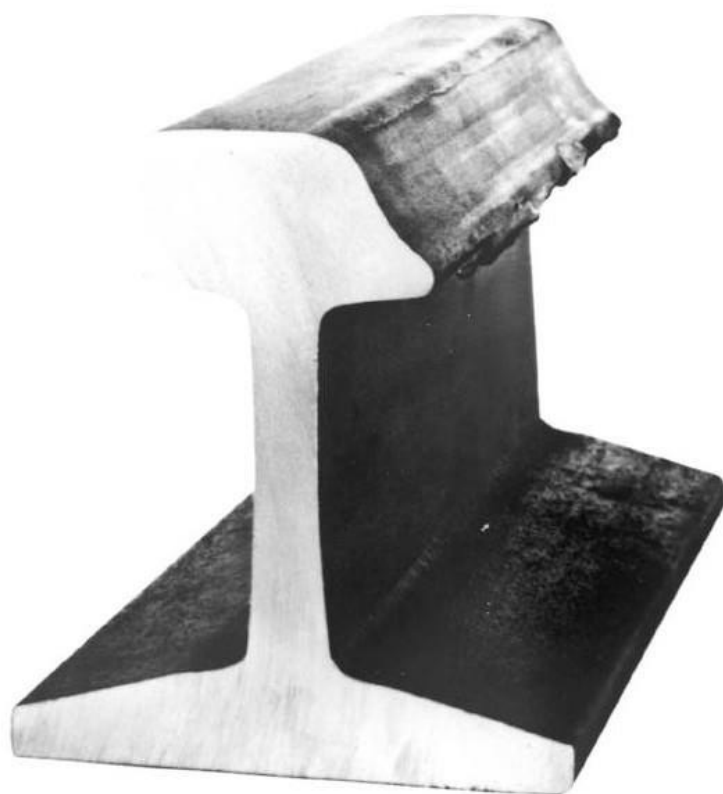
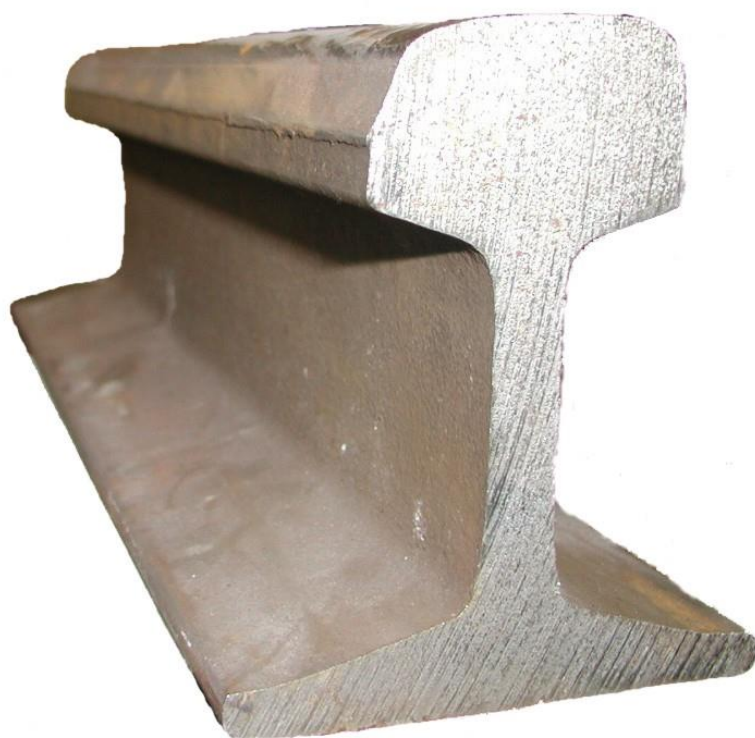
obr. č. 031 (2203)

Kód chyby	Kategória chyby	Názov chyby
2203	D (B)	Bočné opotrebenie (ojazdenie) hlavy koľajnice

Ak sa opotrebenie hlavy koľajnice v danom úseku trate približuje maximálnej hodnote, ktorú stanovuje predpis [ŽSR TS 3], je potrebné vykonať opatrenie podľa kategórie „B“ v zmysle článkov 38 a 41.

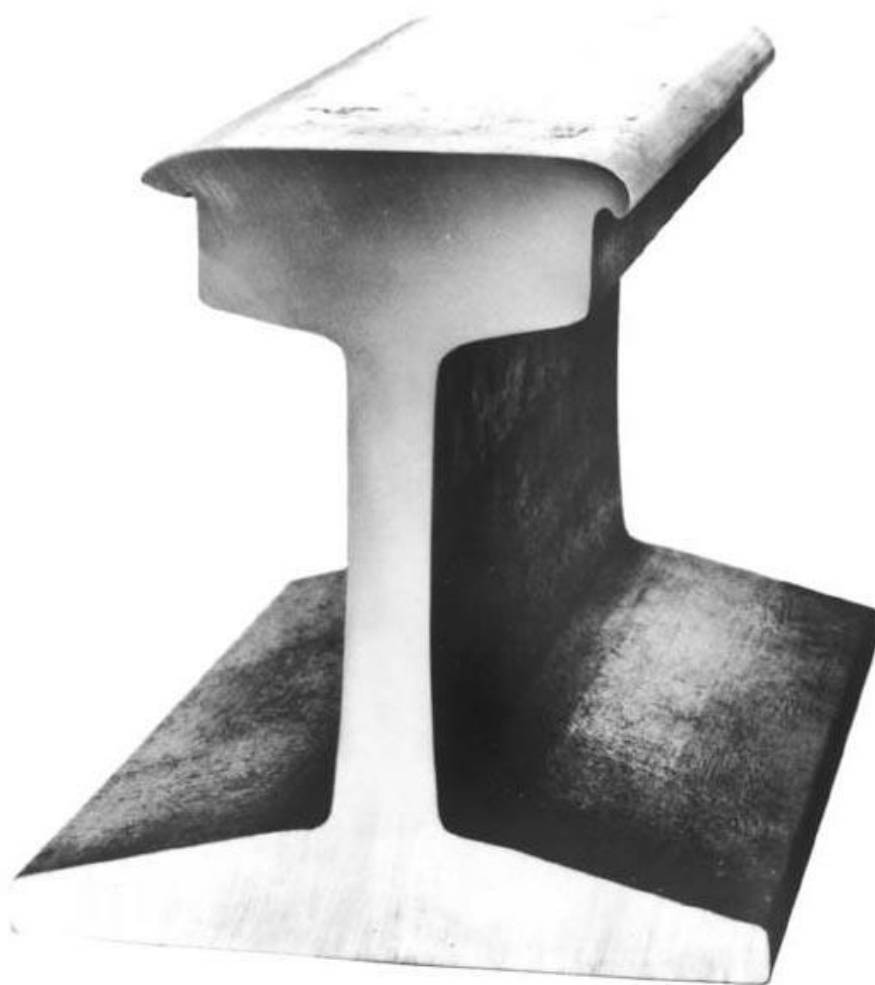
obr. č. 033 (2204)

Kód chyby	Kategória chyby	Názov chyby
2204	D (B)	Mimoriadne zvislé opotrebenie (ojazdenie)

Pokiaľ sa opotrebenie koľajnice v danom úseku trate približuje maximálnej hodnote, ktorú stanovuje predpis [ŽSR TS 3], je potrebné vykonať opatrenie podľa kategórie „B“ v zmysle článkov 38 a 41.

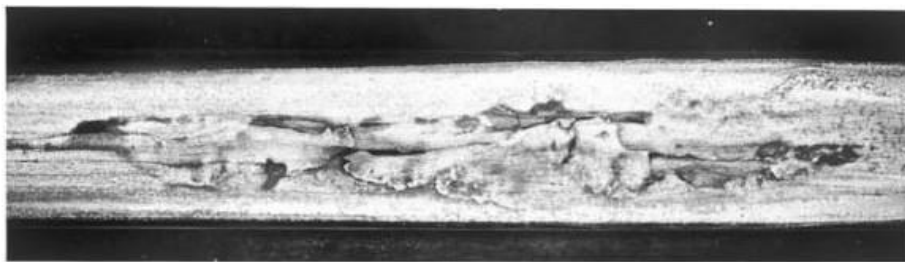
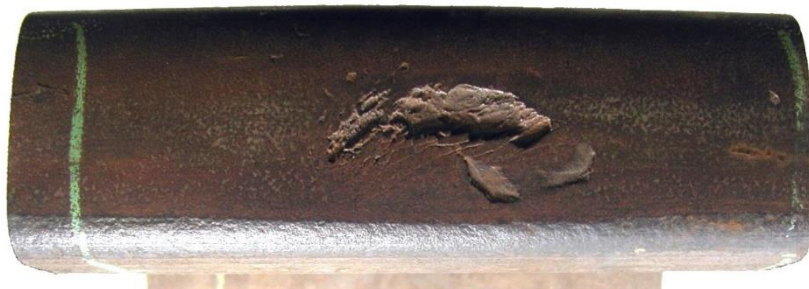
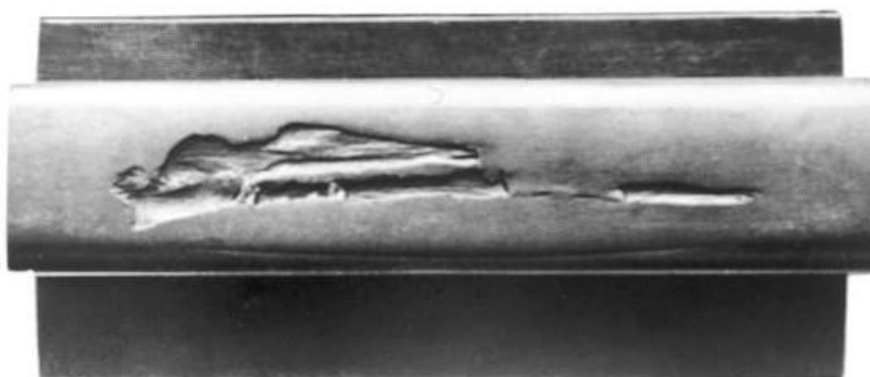
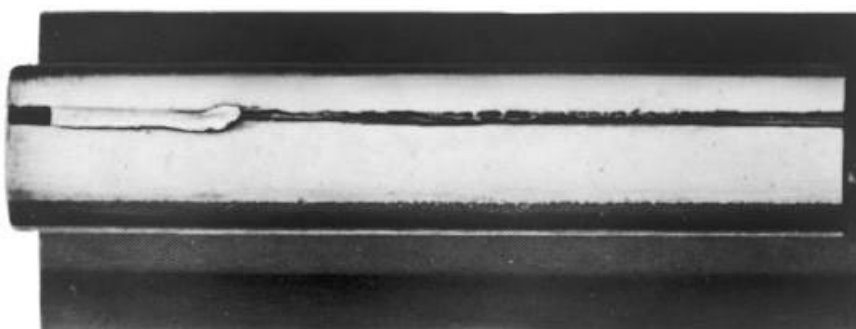
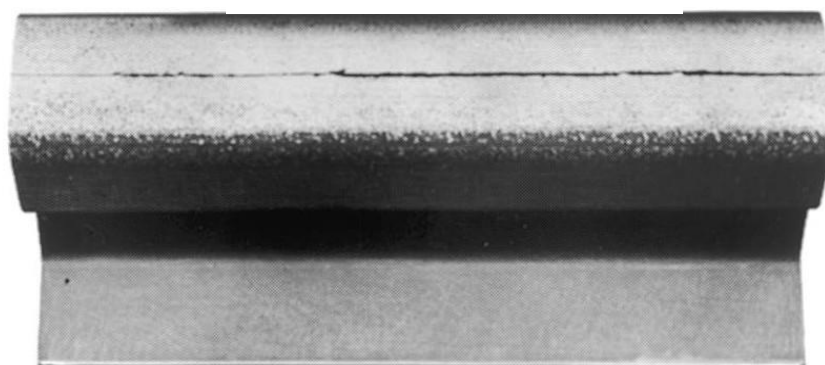
obr. č. 034 (121.1/221.1)

Kód chyby	Kategória chyby	Názov chyby
121.1	D	Odlupovanie a vydrobovanie kovu na jazdnej ploche koľajnice
121.2		
121.3		
221.1		
221.2		
221.3

- Chyby s kódovým označením 221.1 a 221.2 sa do protokolu zaznamenajú len v prípade, ak ich hĺbka presiahne hodnotu 3 mm.
- Chybu s kódovým označením 221.3 je potrebné dohľadať (t. j. vykonať podrobnú kontrolu ultrazvukovým defektoskopom) najmä z boku hlavy koľajnice, podľa schváleného technologického postupu a jednoznačne určiť, či nejde o chybu s kódovým označením 213.
- Miskovité výlomy základného materiálu na jazdnej ploche koľajnice je možné opraviť návarom podľa schváleného technologického postupu.

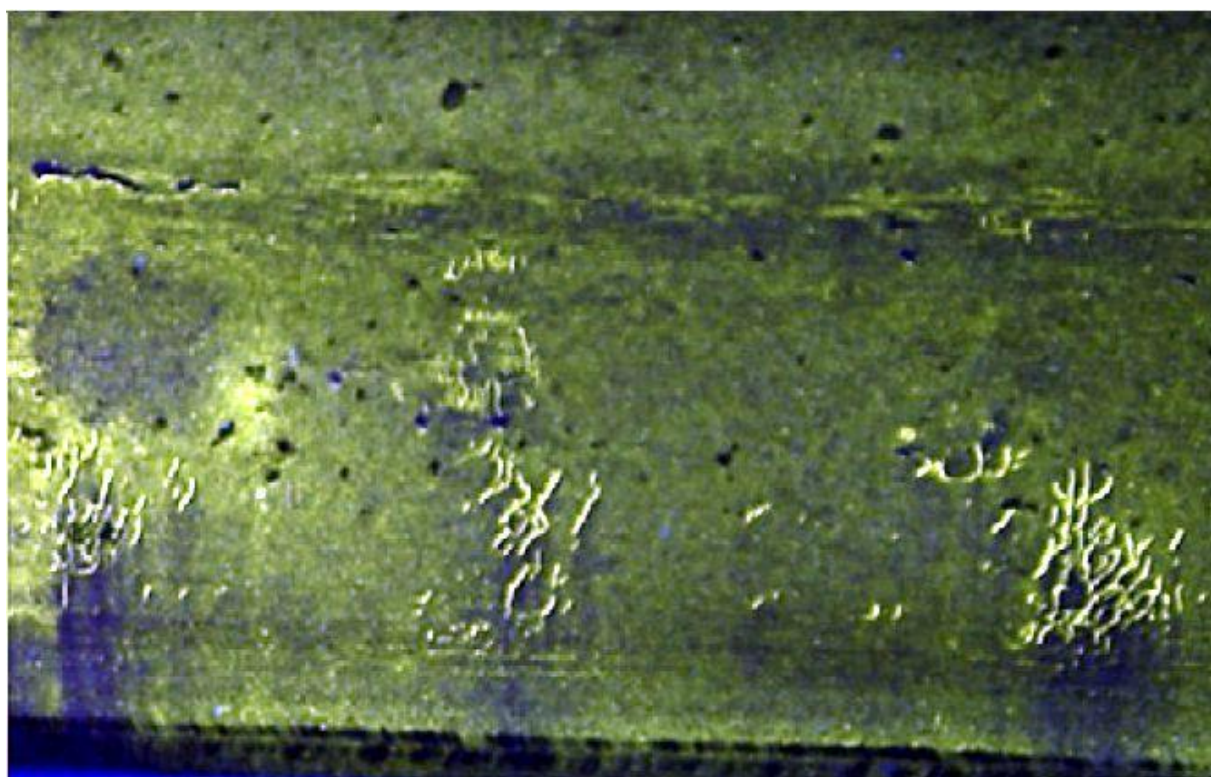
obr. č. 038b (2211)

Kód chyby	Kategória chyby	Názov chyby
2211	C (B, A)	Vydrobovanie materiálu z jazdnej plochy (Belgrospis)

- Trhliny sú orientované pod uhlom približne 45° k pozdĺžnej osi koľajníc a postupne narastajú dovnútra koľajníc pod uhlom asi 20° až 30° voči povrchu. V pokročilom štádiu sa môžu tieto trhliny spájať, čo obyčajne vedie k odlupovaniu alebo vydrobovaniu materiálu na jazdnej ploche hlavy koľajníc.

- Konečná fáza vývoja chýb predstavuje vznik priečnej trhliny alebo trhlín (často s rýchlym rozvojom), ktorý môže viesť k lomu koľajníc.
- Výskyt týchto chýb priamo súvisí s vlnkovitosťou koľajníc, takže odstraňovaním a predchádzaním vlnkovitosti sa ich výskyt eliminuje.

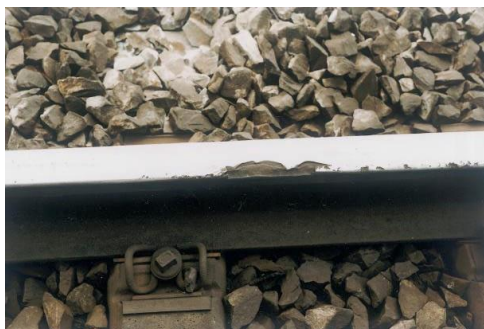
obr. č. 039 (2222)

Kód chyby	Kategória chyby	Názov chyby
2221	C (B, A)	Odlupovanie materiálu z jazdnej plochy (Shelling)
2222		Odlupovanie materiálu z pojazdnej hrany (Shelling)

- Pod povrchom jazdnej plochy (hrany) sa vytvára pozdĺžna trhlina, ktorá vzniká v dôsledku kontaktných a sklzových síl, najmä pri jazde DV oblúkom. Chyba je iniciovaná predovšetkým v miestach vtrúsenín v koľajnicovej oceli (obr. č. 039 a 040).

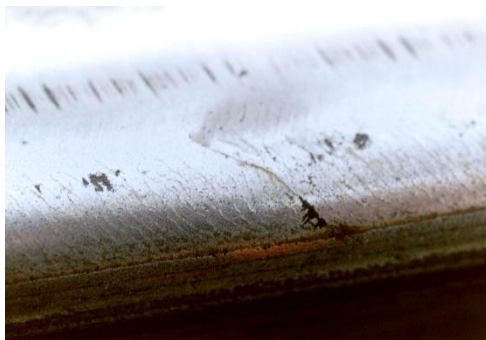
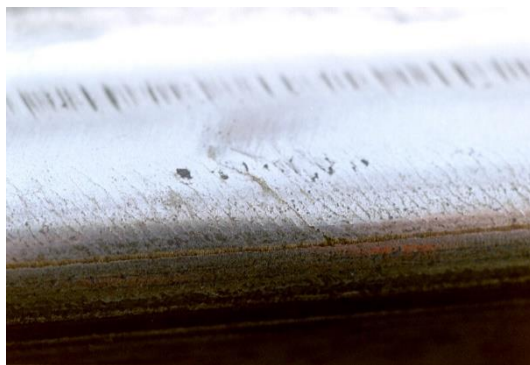
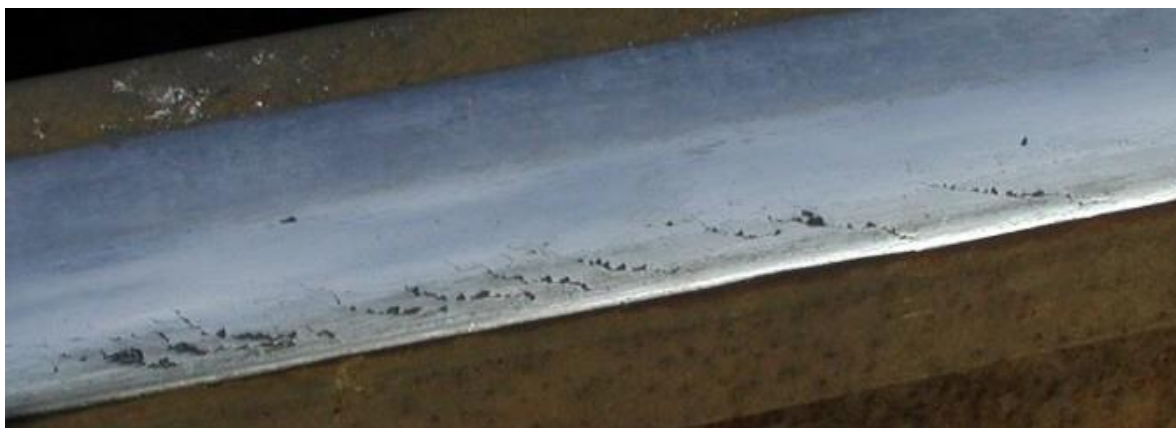
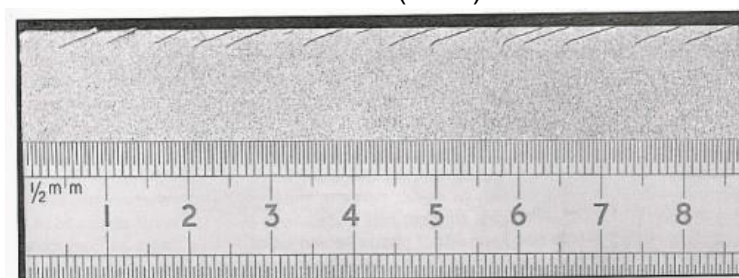
Kód chyby	Kategória chyby	Názov chyby
2223	D (C, B)	Šikmé trhliny jazdnej hrany (Head Checking)

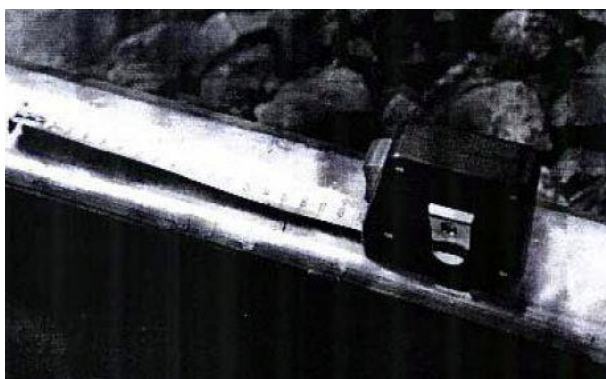
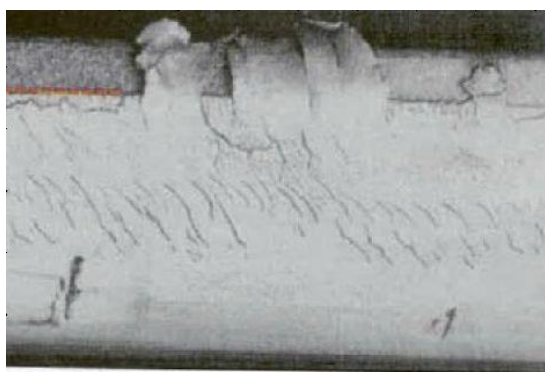
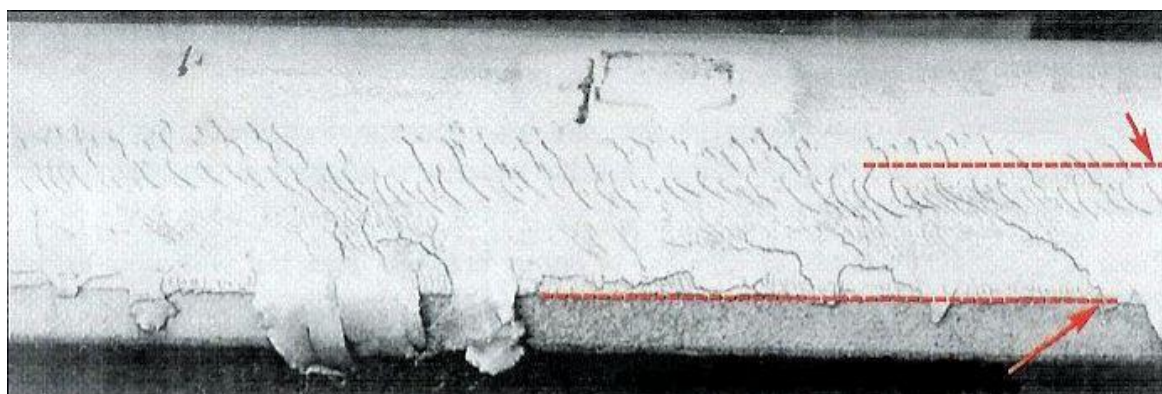
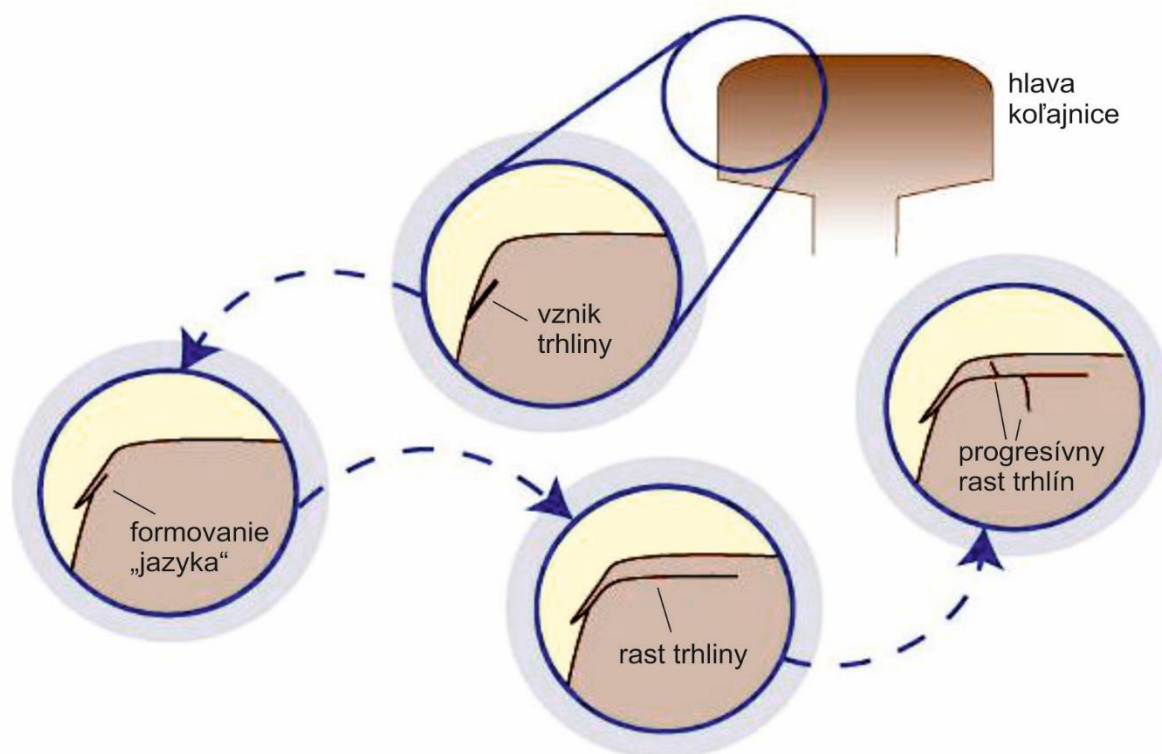
Kód chyby	Kategória chyby	Názov chyby
2224	D (C, B, A)	Oddeľovanie materiálu jazdnej plochy (Tongue Lipping)

- Chyby vznikajú ako progresívny následok už existujúcich trhlín na jazdnej ploche hlavy koľajnice. Následkom vysokej frekvencie železničnej dopravy a dynamických vplyvov pohybujúcich sa ťažkých železničných koľajových vozidiel vzniká v tejto oblasti s trhlínkami výrazný stupeň plastickej deformácie, ktorého následkom je postupné oddeľovanie materiálu jazdnej plochy hlavy koľajnice v tvare tzv. „jazykov“. Pod „jazykom“ sa vytvára priečna trhlinka, ktorej rýchlosť rastu je úmerná dynamike kontaktného namáhania na jazdnej ploche hlavy koľajnice a hlavne hmotnosti prechádzajúcich železničných koľajových vozidiel. V poslednom štádiu vývoja tejto chyby sa priečna trhlinka začína rozvetvovať, a tým extrémne zvyšuje riziko vzniku lomu.
