ŽELEZNICE SLOVENSKEJ REPUBLIKY

TS 3-3

Predpis CHYBY KOLAJNÍC

Gestorský útvar Odbor 450 GR ŽSR	Číslo 29108-3/2024/O450
Účinnosť od 01.06.2024	
Schválil JUDr. Alexander Sako generálny riaditeľ ŽSR	Dňa 27.5.2024

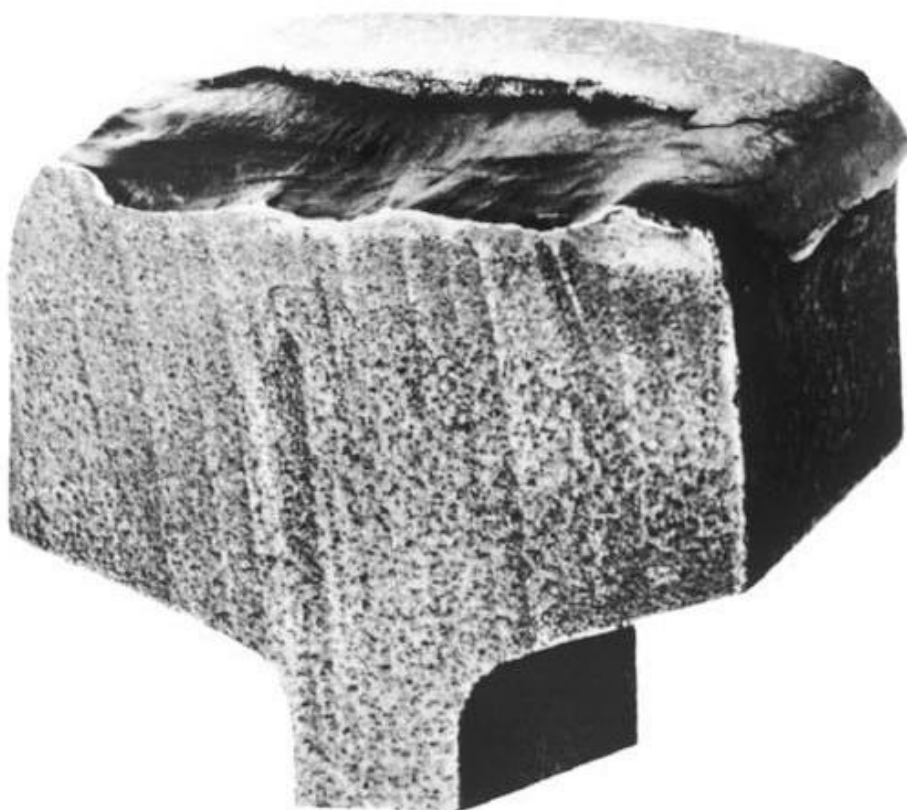
obr. č. 049 (122)

Kód chyby	Kategória chyby	Názov chyby
122	D (C)	Odlupovanie materiálu v oblasti jazdná plocha - hrana konca koľajnice

- Hlavná príčina tejto chyby je postupné opotrebovávanie jazdnej plochy v uvedenej oblasti a kontaktná únava materiálu (obr. č. 049).
- Na čelnej strane hlavy koľajnice (v stykovej medzere dvoch susedných koľajníc) sa vytvára v hĺbke niekoľkých mm od temena koľajnice malá trhlinka, ktorá je veľmi často spojená s miernym roztláčením materiálu a prevaľkom v koľajnicovom styku.
- V konečnom štádiu vývinu tejto chyby dochádza k oddeleniu (odlúpnutiu) kusu materiálu. **Pozor!** V tomto prípade sa nesmie zamieňať s chybou s kódovým označením 112 „Vodorovné trhliny v hlave koľajnice“.

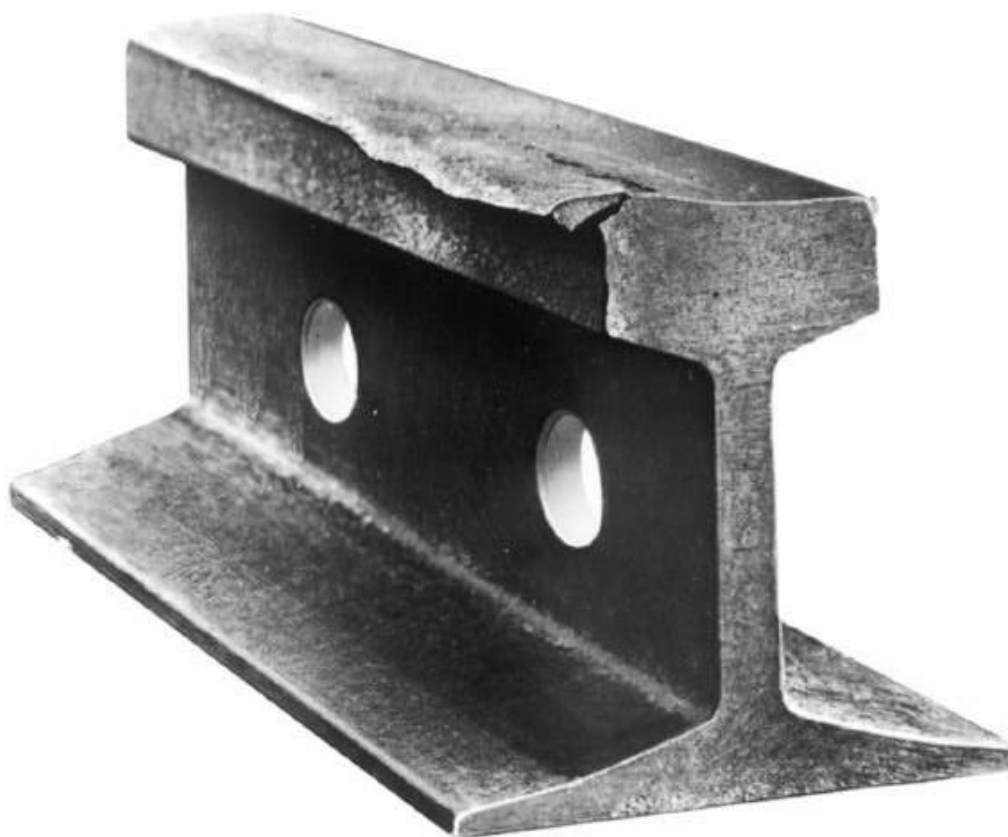
obr. č. 050 (123)

Kód chyby	Kategória chyby	Názov chyby
123	D	Roztlačenie hlavy koľajnice
223

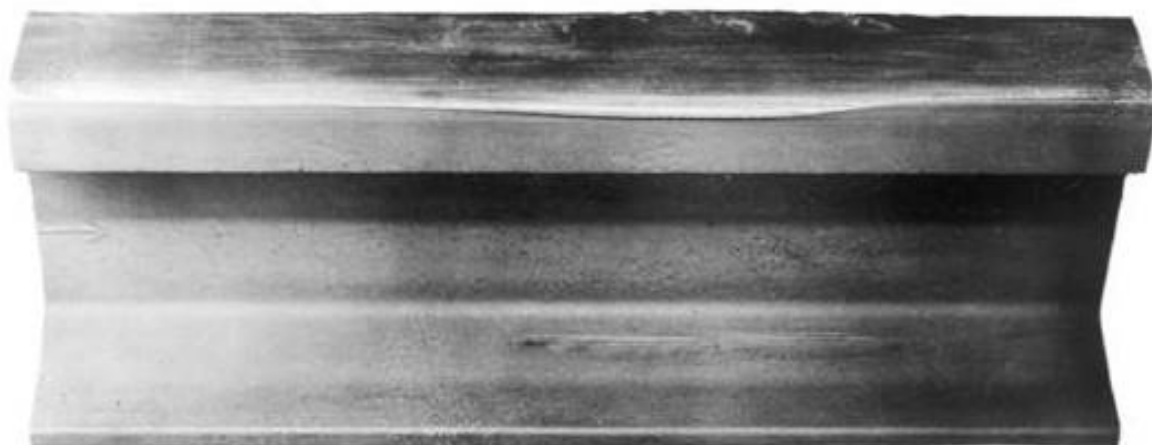
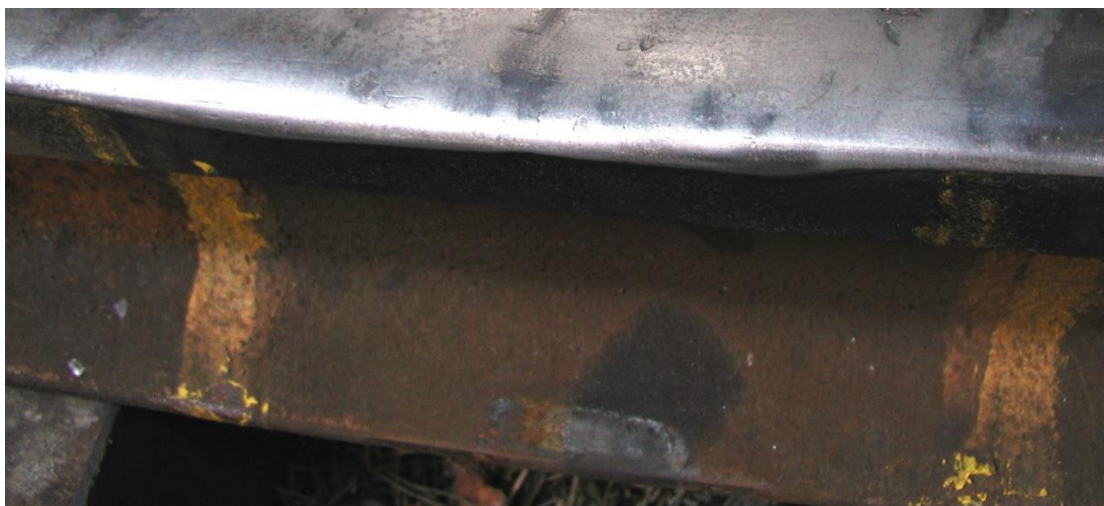
Kód chyby	Kategória chyby	Názov chyby
124	D	Lokálne zmliaždenie hlavy koľajnice
224

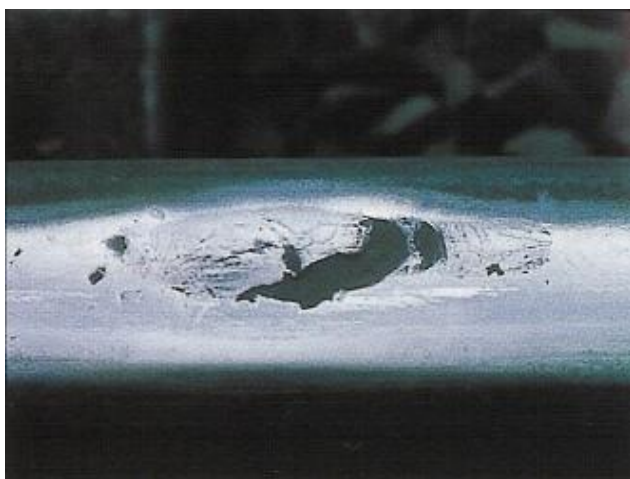
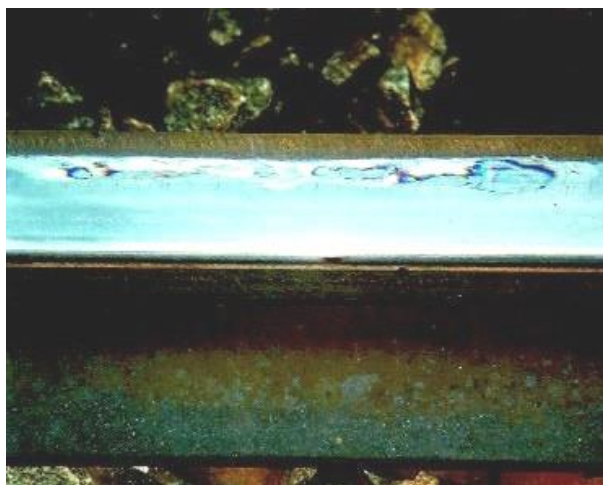
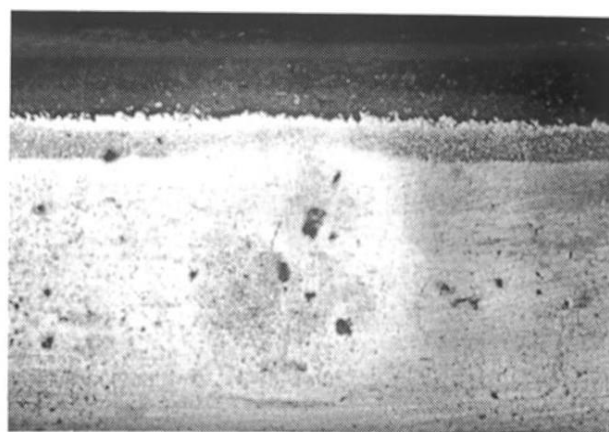
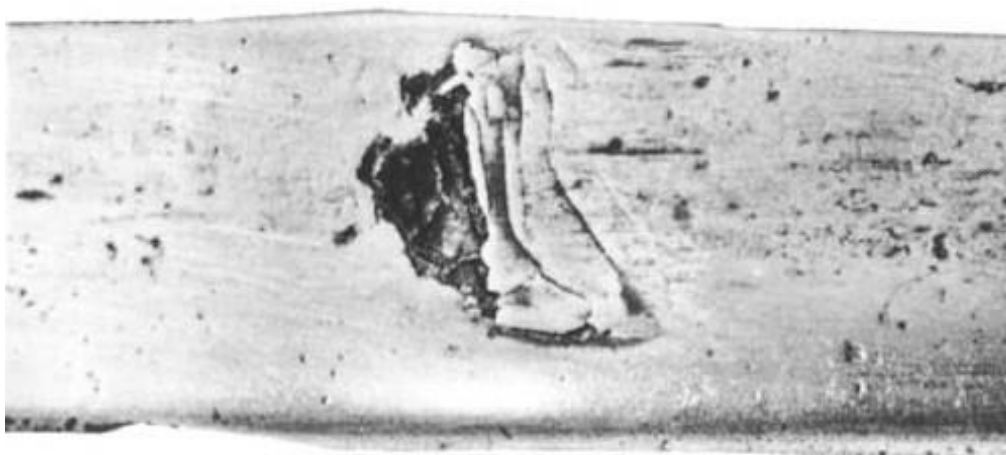
Kód chyby	Kategória chyby	Názov chyby
2251	D (C, B)	Ojedinelé miesta na jazdnej ploche koľajnice spôsobené jednorazovým preklzom hnacej osi DV (tzv. žaby)

- vodorovne v hlave koľajnice. V tomto prípade dôjde k miestnemu odlupovaniu materiálu, ktoré sa do hĺbky nerozvíja, ale vedie k postupnému zahlbovaniu pojazdnej plochy (obr. č. 054, 055, 057 a 058). **Pozor!** Nesmie sa zamieňať s chybou s kódovým označením 221.1 „Odlupovanie a vydrobovanie kovu na jazdnej ploche koľajnice“.
- priečne v hlave koľajnice. V tomto prípade vznikajú vnútorné trhliny, ktoré majú za následok zahĺbenie jazdnej plochy bez iných miestnych zmien. **Pozor!** Nesmie sa zamieňať s chybou s kódovým označením 224 „Lokálne zmliaždenie hlavy koľajnice“. Tieto trhliny môžu progresívne postupovať smerom von a viesť ku vzniku únavového lomu (obr. č. 056), ktorého plocha vykazuje charakteristickú štruktúru. **Pozor!** Nesmie sa zamieňať s chybou s kódovým označením 211 „Priečna trhlina v hlave koľajnice“.

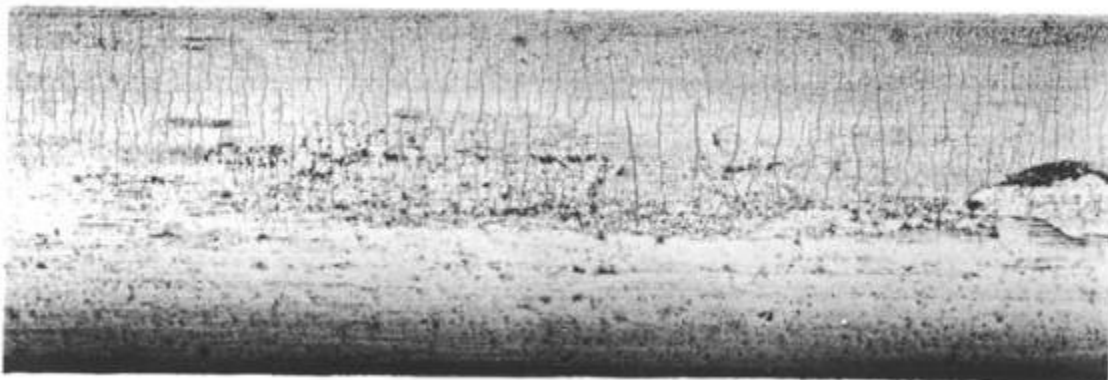
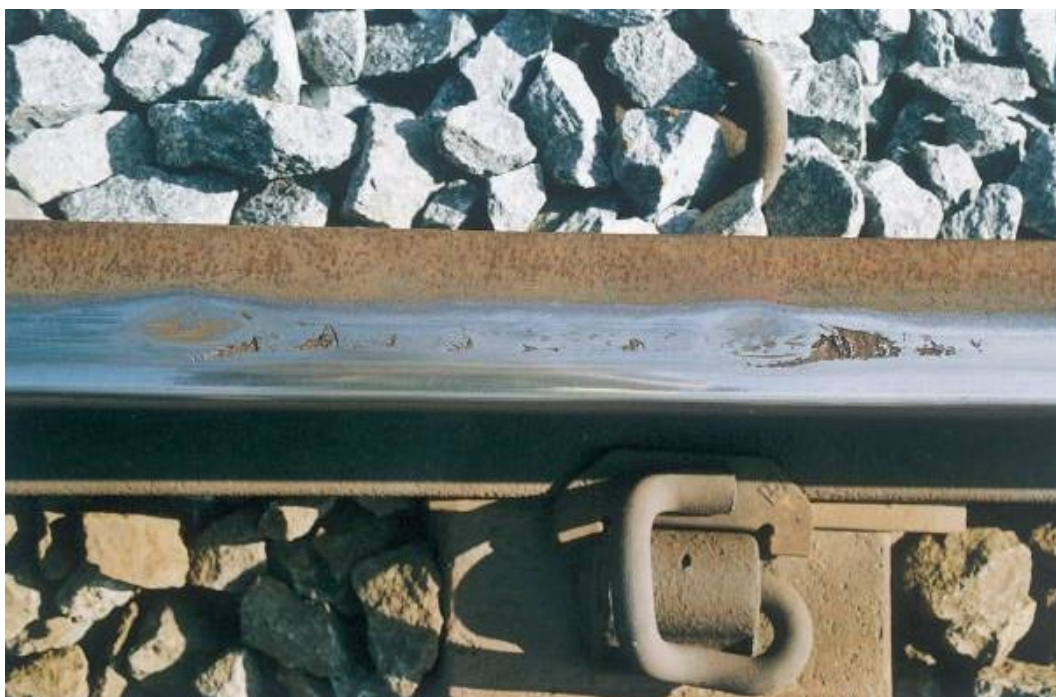
Kód chyby	Kategória chyby	Názov chyby
2252	D (C, B)	Miesta na jazdnej ploche koľajnice vybrúsené opakovanými preklzmi hnacej osi DV

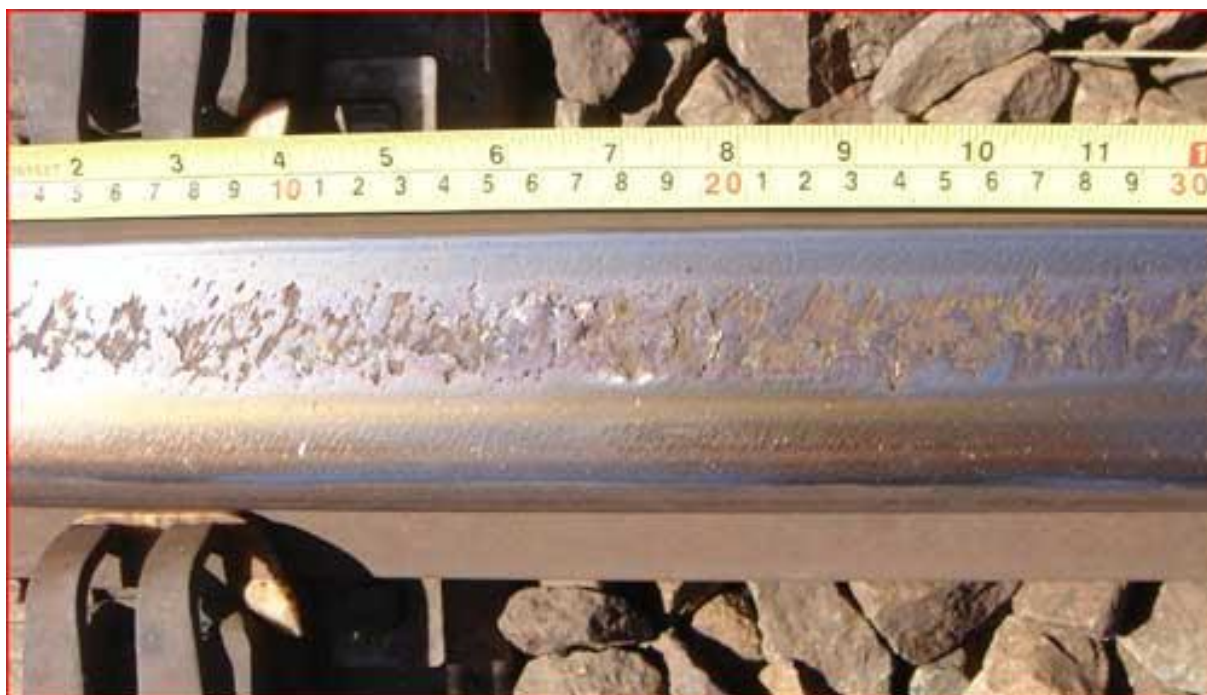
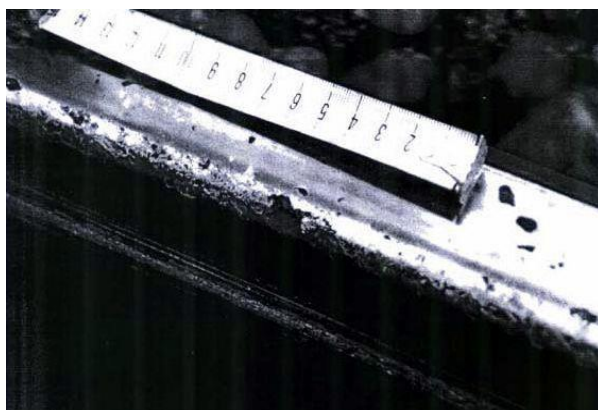
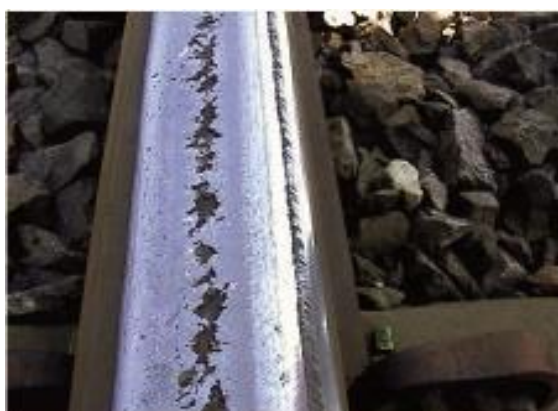
Kód chyby	Kategória chyby	Názov chyby
2253	D (C, B, A)	Vytrhávajúce materiálu z jazdnej plochy (Spalling)

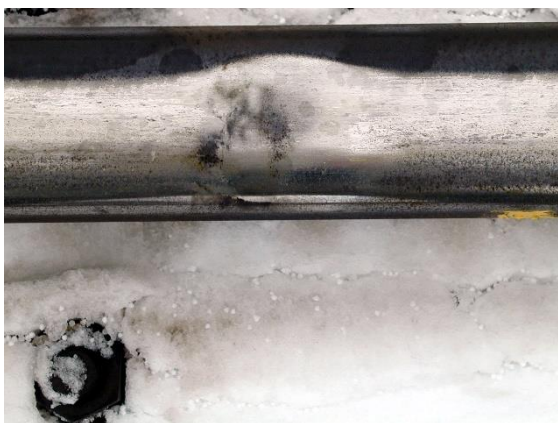
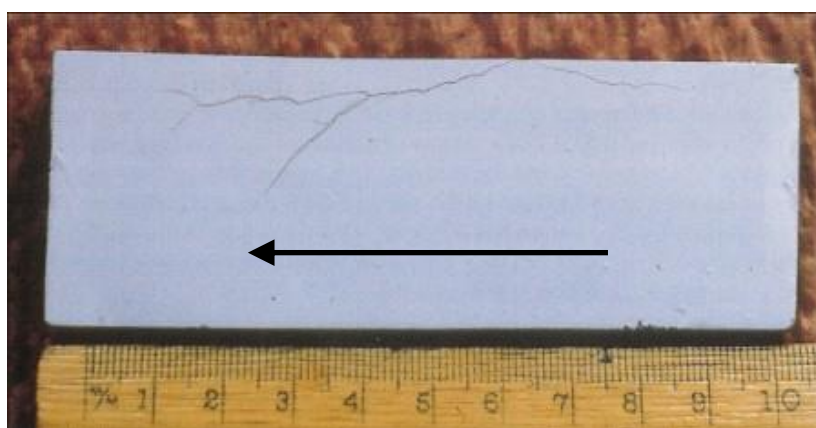
Kód chyby	Kategória chyby	Názov chyby
227	D (C, B)	Šikmé trhliny na jazdnej ploche koľajnice (Squats)

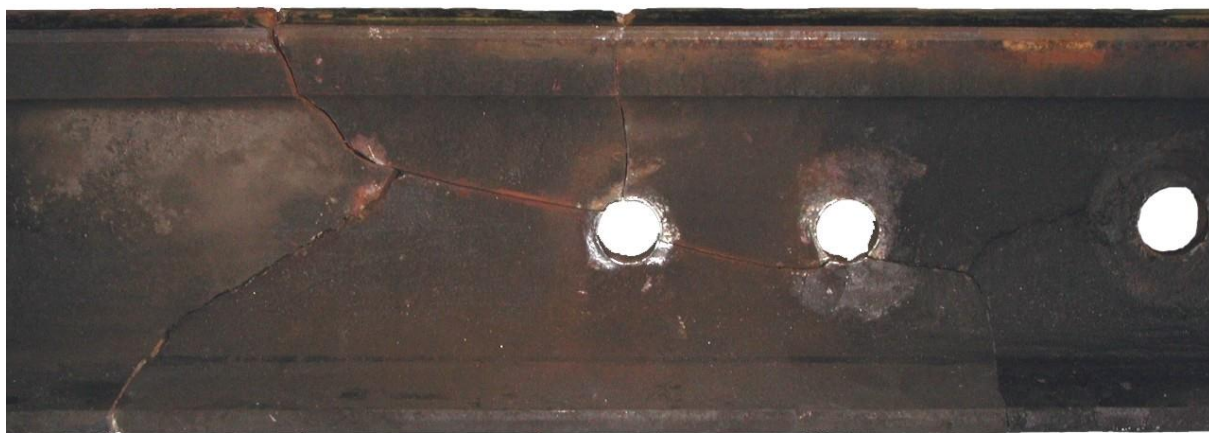
obr. č. 066 (2321)

Kód chyby	Kategória chyby	Názov chyby
1321	B (A)	Horizontálne trhliny v oblasti prechodu stojina-hlava koľajnice
2321

- Trhliny sa najprv rozvíjajú rovnobežne so zaoblením prechodu hlava-stojina (obr. č. 068 a 069). Po čase zmenia smer šírenia a vybiehajú buď hore alebo dole, prípadne do oboch smerov súčasne (obr. č. 067). Často tieto trhliny prebiehajú cez otvory spojkových skrutiek, prípadne medzi nimi (obr. č. 066).

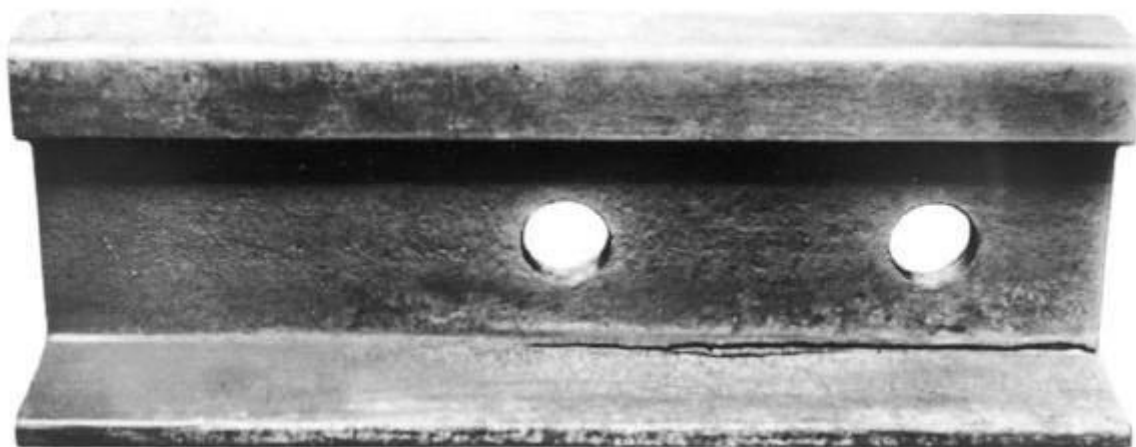
obr. č. 070 (1322)

Kód chyby	Kategória chyby	Názov chyby
1322	B (A)	Horizontálne trhliny v oblasti prechodu stojina-päta koľajnice
2322

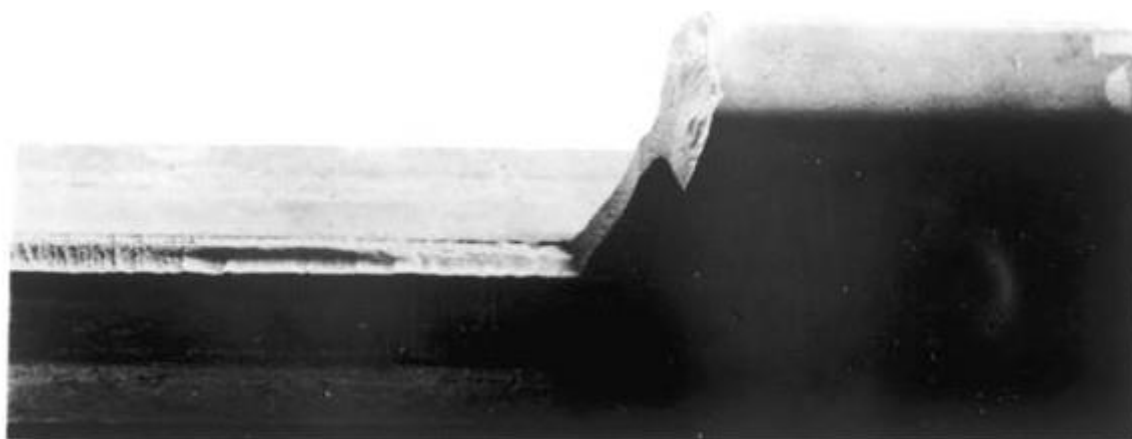
obr. č. 071 (2322)

- V oblasti prechodu stojina-päta koľajnice dochádza v prevádzke ku koncentrácii napätia.
- Vnútorné trhliny vznikajú z vycedenín alebo nekovových vtrúsenín a na povrch vychádzajú predovšetkým v uvedenej oblasti koľajnice. Ku vzniku vnútorných trhlín prispieva aj zostatkové vnútorné napätie z výroby koľajnice.
- Trhliny sa najprv rozvíjajú rovnobežne so zaoblením prechodu stojina-päta (obr. č. 070 a 072). Po čase zmenia smer šírenia a vybiehajú buď hore alebo dole (obr. č. 071), prípadne do oboch smerov súčasne. Často tieto trhliny pokračujú cez otvory spojkových skrutiek, prípadne medzi nimi.
- Po dosiahnutí kritickej veľkosti spôsobujú trhliny rozlomenie koľajnice na viac kusov.
- **Pozor!** Nesmie sa zamieňať s chybou s kódom 236 „Diagonálne trhliny šíriace sa z vyrazených alebo vyvalcovaných značiek na stojine“.

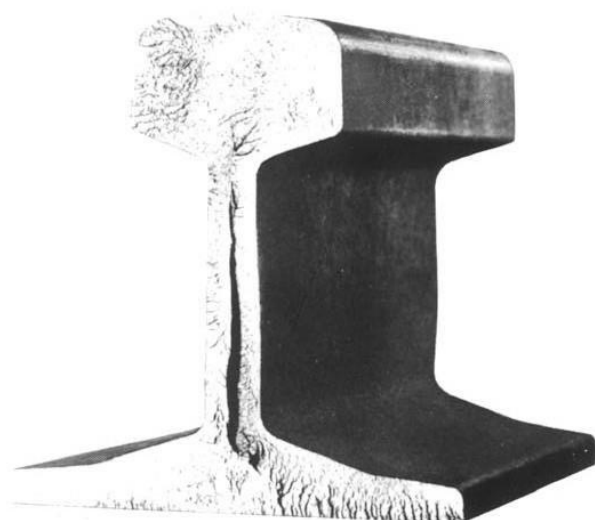
obr. č. 073 (133/233)

Kód chyby	Kategória chyby	Názov chyby
133	C (B)	Zvislé rozdvojenie stojiny
233

- Chyba má pôvod vo výrobe koľajníc, pretože zostatky dutín, vycedenín a nekovových vtrúsenín v stojine môžu spôsobiť vplyvom prevádzkového zaťaženia jej rozdvojenie (obr. č. 073 a 075).
- Táto chyba je tvorená zvislou pozdĺžnou trhlinou, ktorá stojinu rozdvojí a vytvorí sa zreteľná jednosmerná alebo obojsmerná vydutina.
- Postupným šírením zvislej pozdĺžnej trhliny a s prispením ďalšej eventuálnej chyby môže dôjsť k rozlomeniu koľajnice (obr. č. 074).
- Ďalšími sprievodnými znakmi tejto chyby je možnosť vytvorenia mierneho zahĺbenia jazdnej plochy nad miestom rozdvojenia stojiny, prípadne trhliny medzi otvormi pre spojkové skrutky.

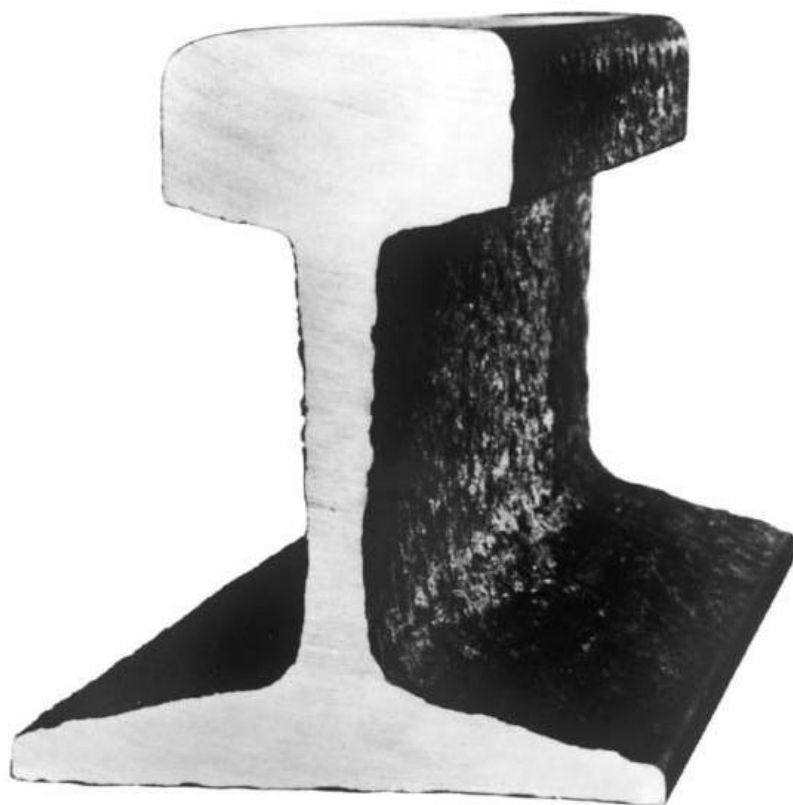
obr. č. 076 (134/234)

Kód chyby	Kategória chyby	Názov chyby
134	D (C)	Korózia stojiny koľajnice
234

- progresívna korózia stojiny koľajnice vzniká predovšetkým vplyvom korozívneho prostredia v prevádzke, najmä v tuneloch alebo na priecestiach (obr. č. 076),
- plátky skorodovaného materiálu sa postupne oddeľujú od stojiny koľajnice, čím sa jej hrúbka znižuje,
- následkom oslabenia profilu koľajnice môže dôjsť k jej lomu (obr. č. 077),
- pokiaľ došlo k lomu koľajnice, je potrebné preveriť, či tento lom nebol vyvolaný chybou s kódovým označením 1321/2321 „Horizontálne trhliny v oblasti prechodu hlava-stojina koľajnice“, prípadne chybou s kódovým označením 1322/2322 „Horizontálne trhliny v oblasti prechodu stojina-päta koľajnice“.

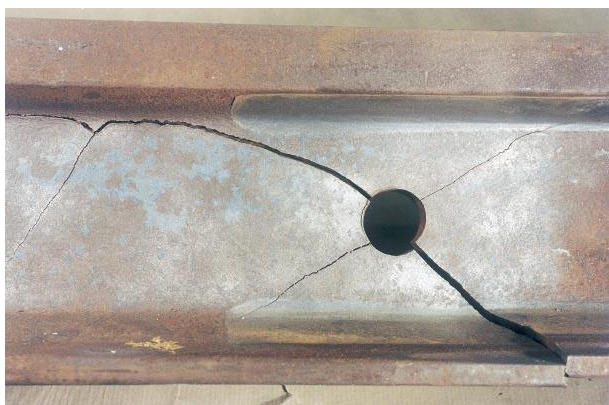
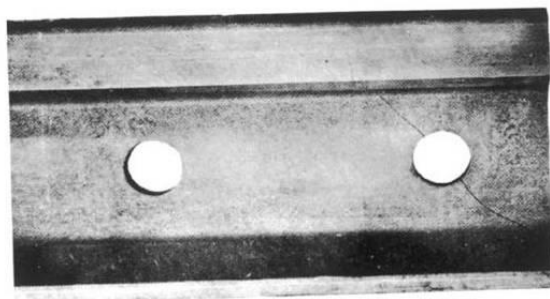
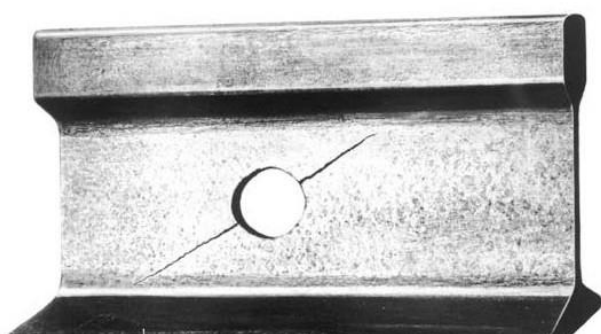
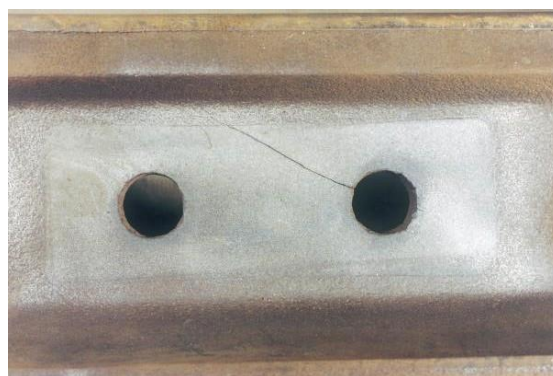
Kód chyby	Kategória chyby	Názov chyby
135	C (B)	Trhliny vychádzajúce z otvorov v stojine
235

- pri vŕtaní otvorov pre spojkové skrutky vznikajú na ich hranách vlasové trhlinky, ktorých rozvoj urýchľuje koncentrácia napätia, korózia, oslabenie skrutiek a otrasy podvalov pri prechode DV (obr. č. 078 až 081),
- ďalšou príčinou vzniku trhlín je nedovolené vyrezávanie (vypaľovanie) otvorov v stojine kyslíkovo-acetylénovým prístrojom,
- trhliny sa môžu šíriť buď vodorovne (obr. č. 082 a 083), alebo šikmým smerom hore, prípadne dole,
- po prekročení kritickej hodnoty dochádza k rozlomeniu koľajnice, niekedy aj na viacero kusov.

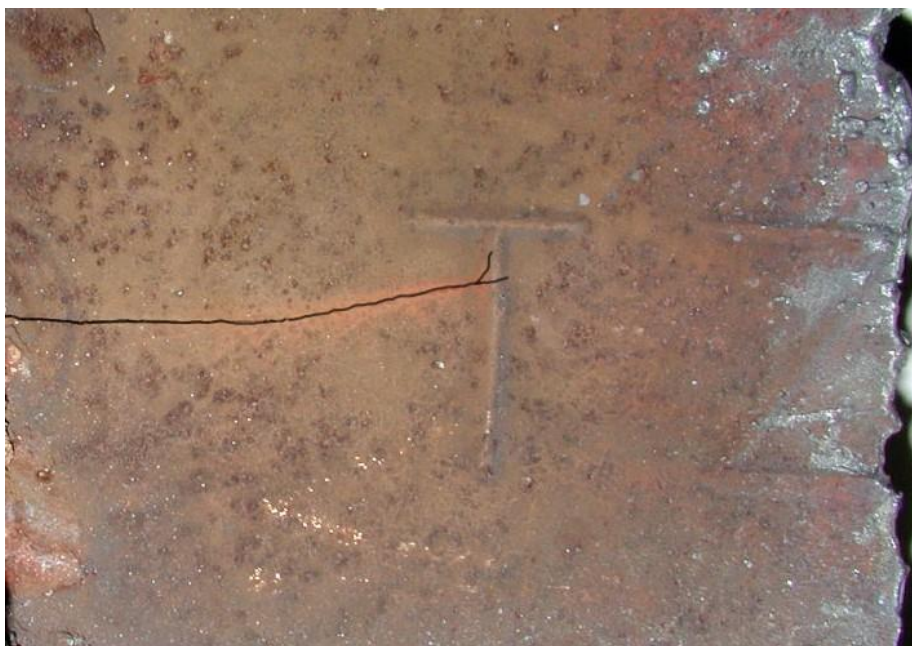
obr. č. 084 (136/236)

Kód chyby	Kategória chyby	Názov chyby
136	B	Trhliny vychádzajúce z vyrazených alebo vyvalcovaných značiek
236

- v miestach vyrazených alebo vyvalcovaných značiek na stojine dochádza ku koncentrácii napätia, čo môže spôsobiť vznik trhlín (obr. č. 084),
- trhliny sa môžu rozvíjať smerom hore alebo dole a šíriť sa pozdĺž zaoblenia v prechodových zónach hlava-stojina, prípadne stojina-päta (obr. č. 085),
- po nadobudnutí kritickej veľkosti môžu spôsobiť únavový lom koľajnice,
- pokiaľ došlo k lomu koľajnice, je potrebné preveriť, či tento lom nebol vyvolaný chybou s kódovým označením 1321/2321 „Horizontálne trhliny v oblasti prechodu hlava-stojina koľajnice“, prípadne chybou s kódovým označením 1322/2322 „Horizontálne trhliny v oblasti prechodu stojina-päta koľajnice“.

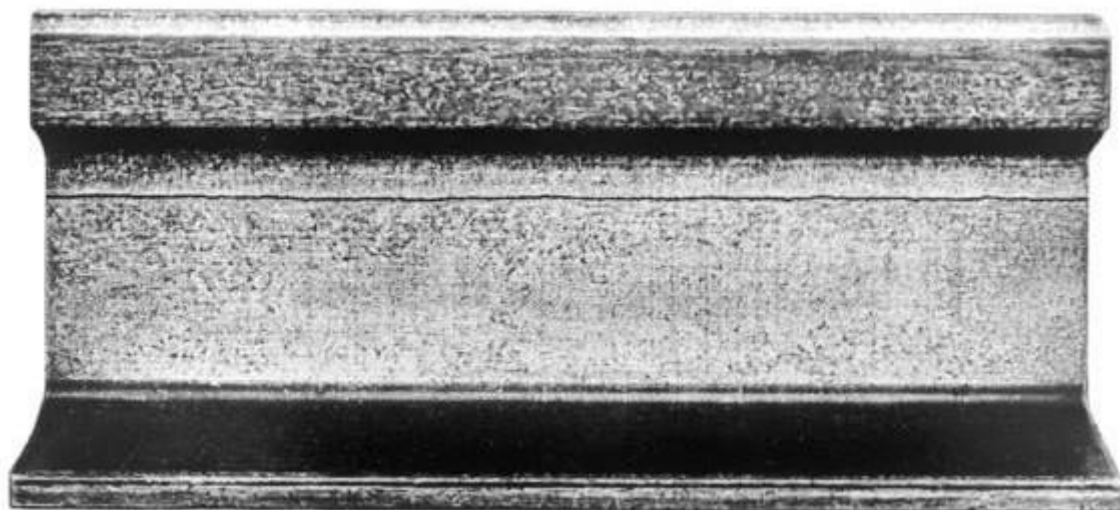
obr. č. 086 (139/239)

Kód chyby	Kategória chyby	Názov chyby
139	C	Prevalky z valcovania
239

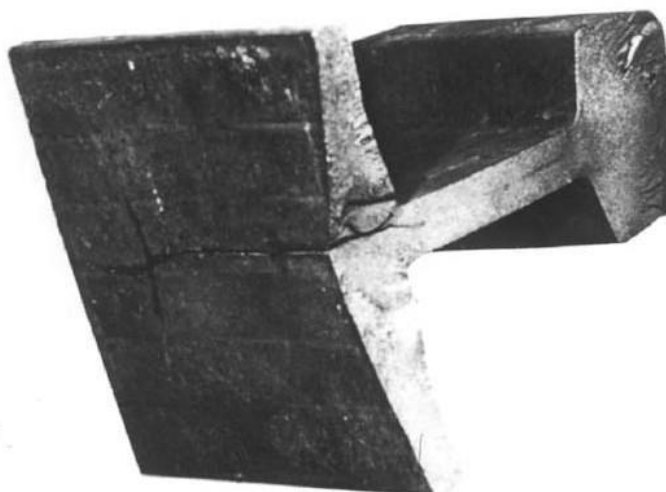
obr. č. 087 (153/253)

- Vplyvom prevádzkového zaťaženia sa trhlinky začnú postupne rozvíjať a po dosiahnutí kritickej veľkosti môžu spôsobiť (predovšetkým v zimnom období) lom koľajnice (obr. č. 087).

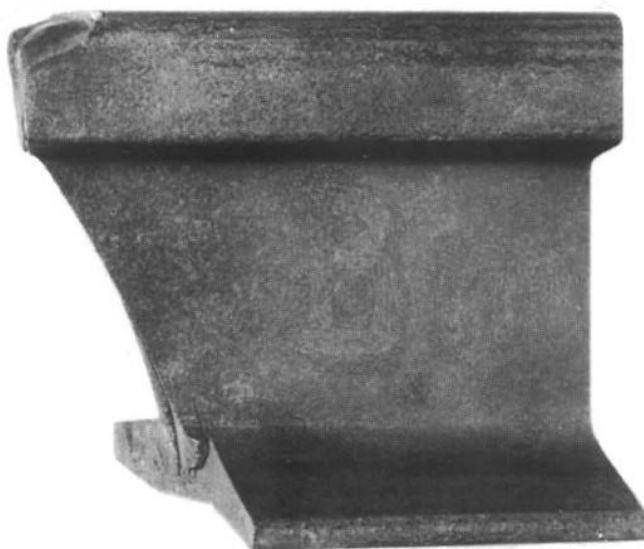
obr. č. 088 (153/253)

- Ak nastane lom celým prierezom, tento lom prebieha priečne, najmä v stojine koľajnice (obr. č. 088). Podľa hrany lomovej plochy je možné jednoznačne rozoznať pozdĺžnu trhlinu, ktorá lom zapríčinila.

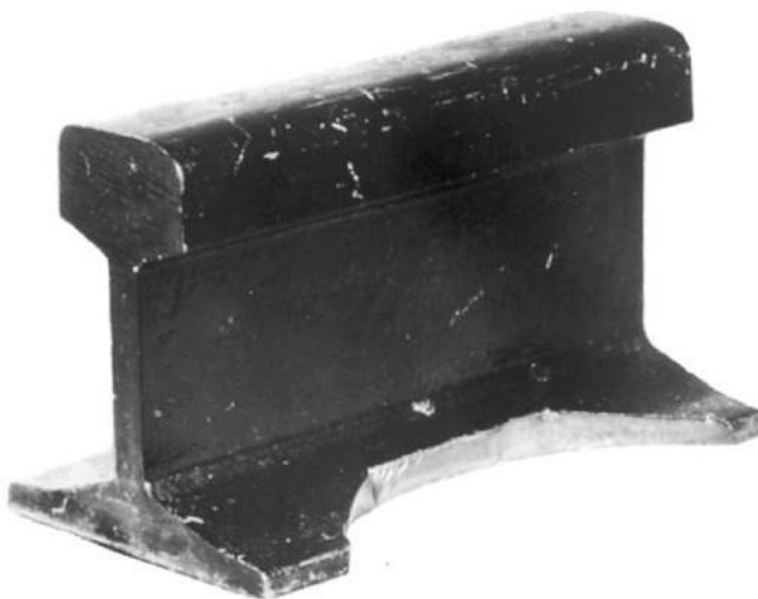
obr. č. 089 (153/253)

- Pokiaľ trhlinky nie sú lokalizované v strednej tretine, prípadný lom má polkruhový tvar. Jeho dôsledkom je výlom časti päty koľajnice (obr. č. 089). Táto chyba sa môže v rovnakej koľajnici opakovať viacnásobne.

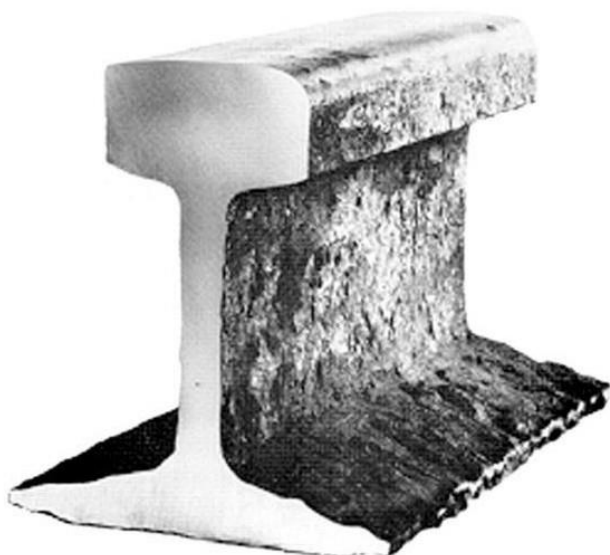
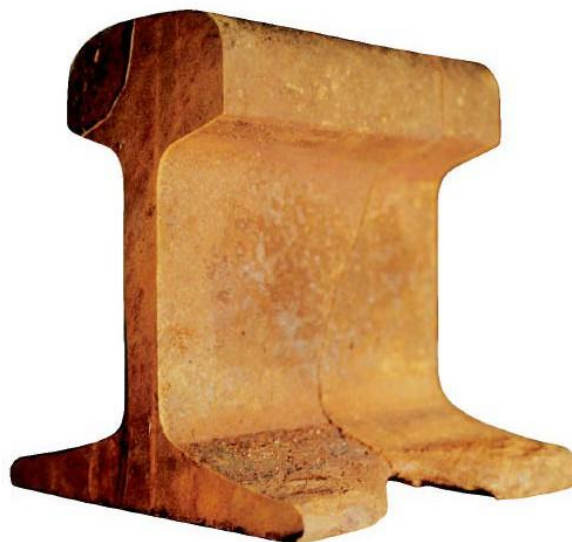
Kód chyby	Kategória chyby	Názov chyby
154	C (B, A)	Nadmerná korózia päty koľajnice
254

- progresívna korózia päty koľajnice vzniká predovšetkým vplyvom korozívneho prostredia v prevádzke, najmä v tuneloch alebo na priecestiach (obr. č. 090 a 091),
- plátky skorodovaného materiálu sa postupne oddeľujú od päty koľajnice, čím sa jej hrúbka znižuje (obr. č. 092),
- následkom oslabenia profilu koľajnice môže dôjsť k jej lomu,
- pokiaľ došlo k lomu koľajnice, je potrebné preveriť, či tento lom nebol vyvolaný chybou s kódovým označením 1322/2322 „Horizontálne trhliny v oblasti prechodu stojina-päta koľajnice“,
- príčinou iného typu lomu je malá priečna únavová trhlina, ktorá sa vytvára v tvare polmesiačika okolo jamkovej korózie na spodnej ploche päty koľajnice (obr. č. 093).

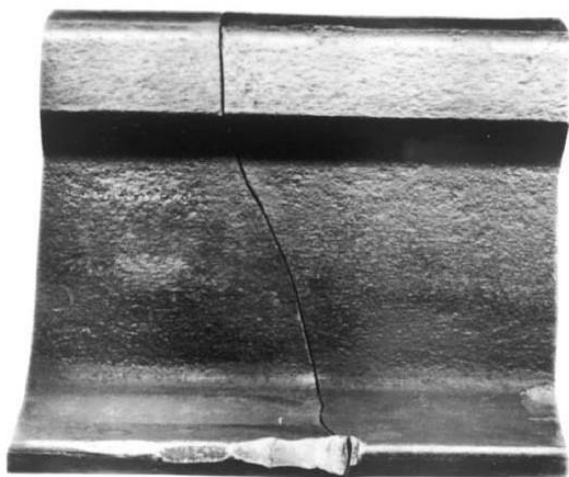
obr. č. 094 (301)

- Zadretie cudzieho predmetu pod povrch hlavy koľajníc (obr. č. 096) môže iniciovať vznik priečnej trhliny, ktorá postupom času spôsobí lom koľajníc.
- Neprimerané zaobchádzanie s koľajnicami môže mať za následok poškodenia, ktoré sa prejavujú ako vruby alebo vrypy na pojazdovej ploche, spodnej ploche, prípadne hrane päty koľajníc. Z týchto poškodení sa môžu začať šíriť trhliny (obr. č. 094).

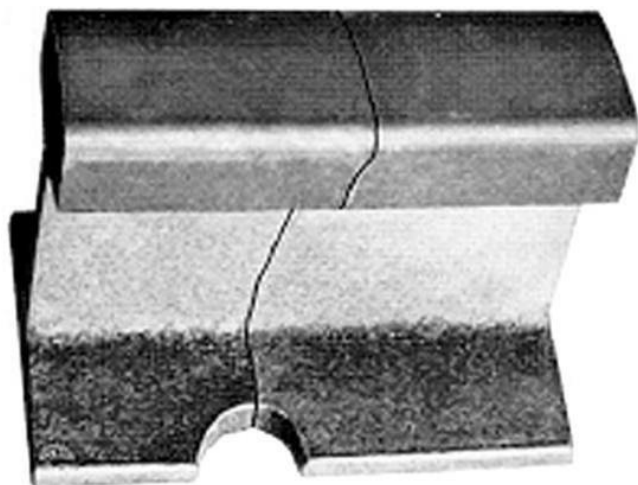
obr. č. 098 (302)

- Medzi nedovolené alebo nesprávne spôsoby opracovania je možné zaradiť:
 - nedovolené vŕtanie (rezanie) päty koľajnice (obr. č. 098),
 - nesprávne vŕtanie (rezanie) stojiny koľajnice (obr. č. 100),
 - nedovolený spôsob rezania koľajníc pomocou kyslíkovo-acetylénového prístroja,
 - vŕtanie otvorov v bezprostrednej blízkosti existujúcich otvorov (obr. č. 101).
- Vrubový účinok týchto zásahov, prípadne neprimerané oslabenie profilu koľajnice môže postupom času viesť k tvorbe trhlín a lomov (obr. č. 099).

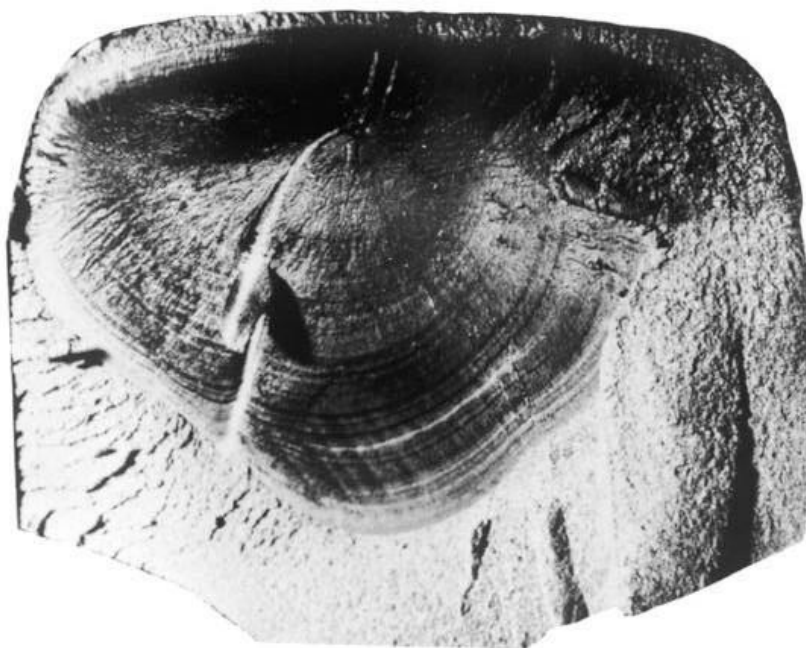
obr. č. 103 (411)

Kód chyby	Kategória chyby	Názov chyby
411	C (B,A)	Priečna trhlina v oblasti S zvaru

- najčastejšou príčinou vzniku trhliny je vrubový účinok studeného spoja v hlave koľajnice,
- lomová plocha vykazuje priečnu zvislú plôšku v oblasti pôvodného čela koľajnice pred vykonaním zvaru (obr. č. 103),
- sekundárnou príčinou môžu byť vruby, ktoré sa môžu vyskytnúť po nesprávnom opracovaní hotového zvaru,
- trhlina môže taktiež vychádzať z päty koľajnice, pričom na lomovej ploche vznikne výrazné tmavé miesto (obr. č. 104),
- po rozvinutí trhliny cez kritickú hodnotu dochádza ku krehkému lomu.

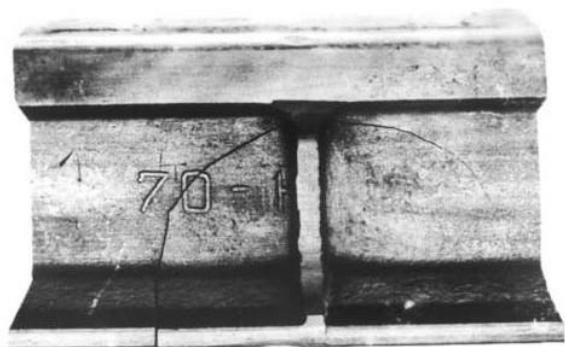
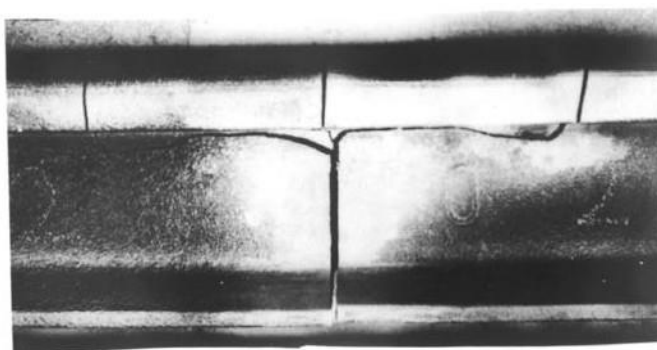
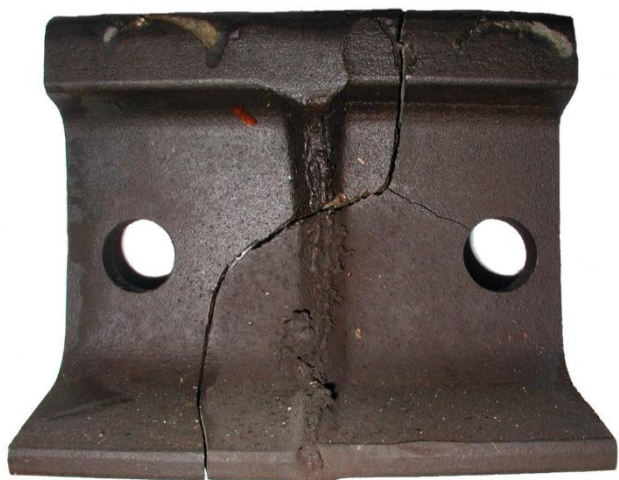
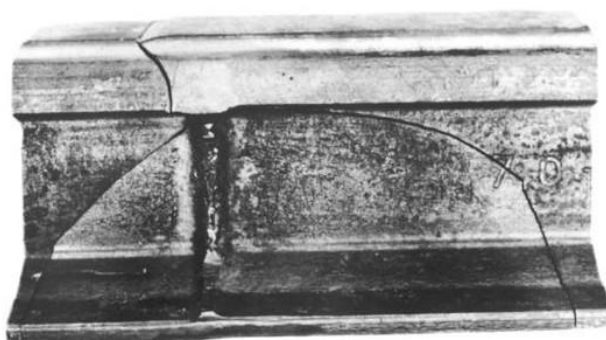
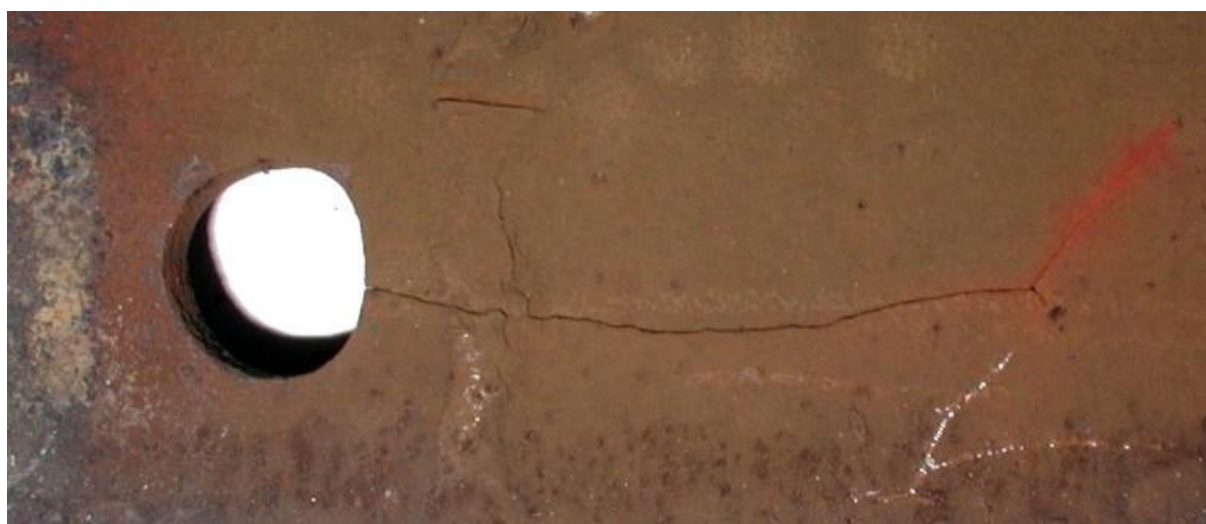
Kód chyby	Kategória chyby	Názov chyby
412	C (B, A)	Vodorovná trhlina v oblasti S zvaru

- vznik trhlín, ktoré sa vyskytujú predovšetkým v oblasti stojiny, je zapríčinený:
 - nesprávnou technológiou zvarovania,
 - nesprávnym vŕtaním otvorov v blízkosti zvaru (trhlínky sa môžu objaviť na hranách vytvorených otvorov),
- pri zvaroch koľajníc s odrezaným koncom a s otvormi pre spojkové skrutky, ktoré zostali v oblasti zvaru, prebieha rozvíjajúca sa trhlina priečne zvarom a potom stojinou oblúkovito:
 - dole (obr. č. 105),
 - hore (obr. č. 106),
 - súčasne hore aj dole (obr. č. 107 a 108),
- trhlina, ktorá prebieha od jedného spojkového otvoru cez zvar (obr. č. 109) do druhého spojkového otvoru, sa môže rozvíjať aj do päty alebo do hlavy koľajnice.

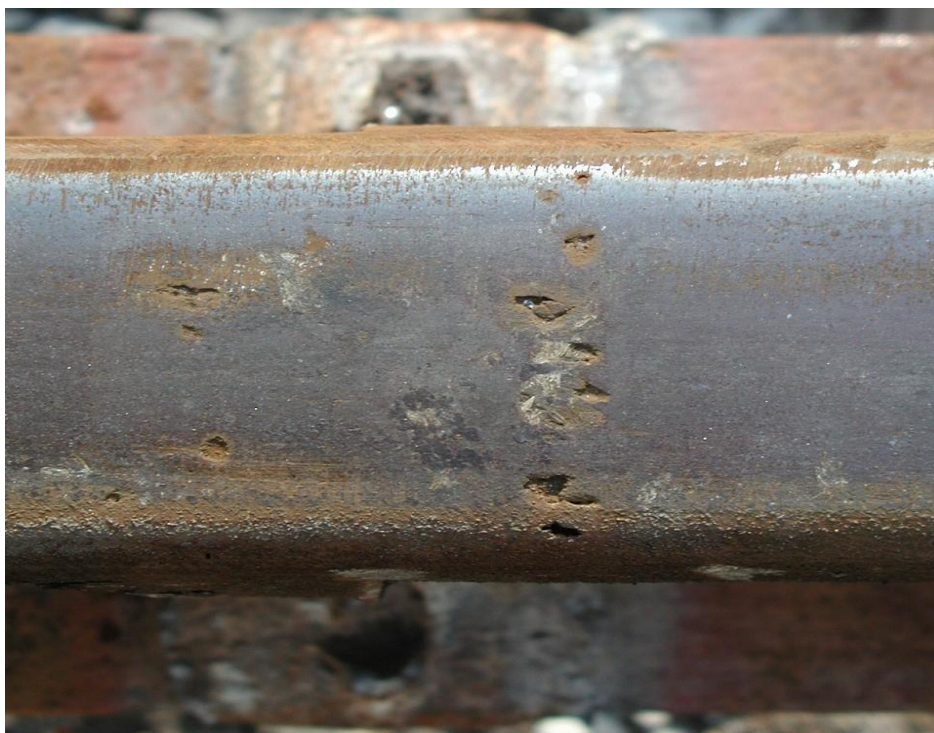
obr. č. 110 (423)

Kód chyby	Kategória chyby	Názov chyby
413	C (B)	Vydrobovanie materiálu v oblasti zvaru
423		
433

- vydrobovanie materiálu spôsobujú vodorovné trhliny, ktoré sa rozvíjajú z chýb v samotnom zvare umiestnené v blízkosti povrchu hlavy koľajnice, napr. dutiny, prípadne vtrúseniny (obr. č. 110),
- ďalšia možná príčina vzniku trhlín je nedokonalé spojenie základného materiálu koľajnice so zvarovým kovom,
- vodorovné trhliny sa postupom času rozvíjajú smerom dole a môžu zapríčiniť lom koľajnice.

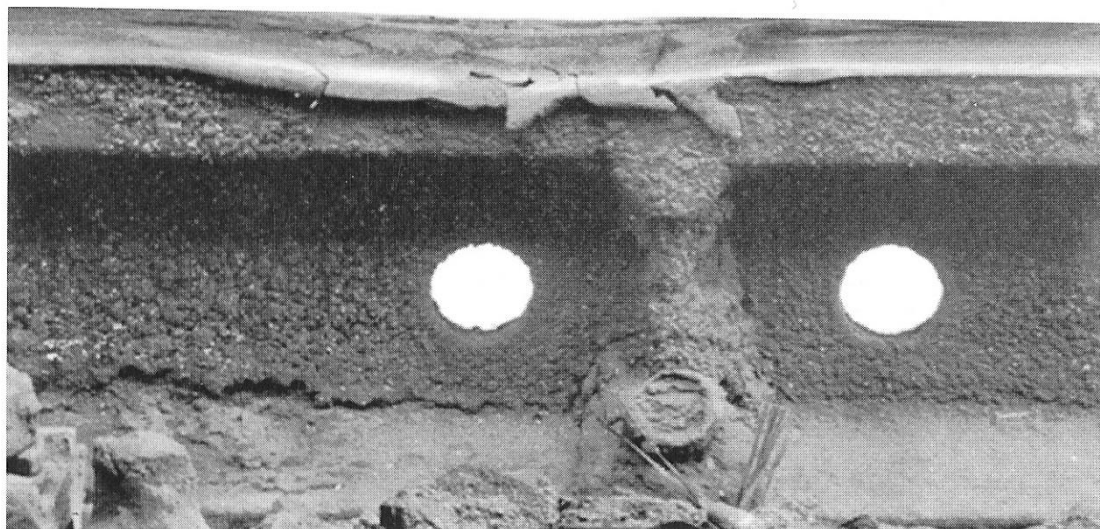
obr. č. 111 (424)

Kód chyby	Kategória chyby	Názov chyby
414	C (B, A)	Roztlačenie hlavy koľajnice, prípadne prehĺbenina v oblasti zvaru
424		
434

- hlavnou príčinou vzniku tejto chyby je nerovnaká konzistencia pevnosti zvarového kovu a základného materiálu koľajnice (obr. č. 111),
- vplyvom prevádzkového zaťaženia dochádza postupne buď k roztlačeniu materiálu do strán, alebo k vytvoreniu prehĺbeniny v mieste zvaru,
- konečnou fázou vývoja tejto chyby môže byť vytvorenie priečnej trhliny a lom koľajnice.

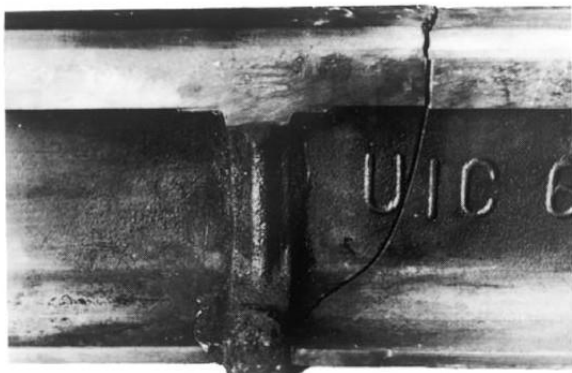
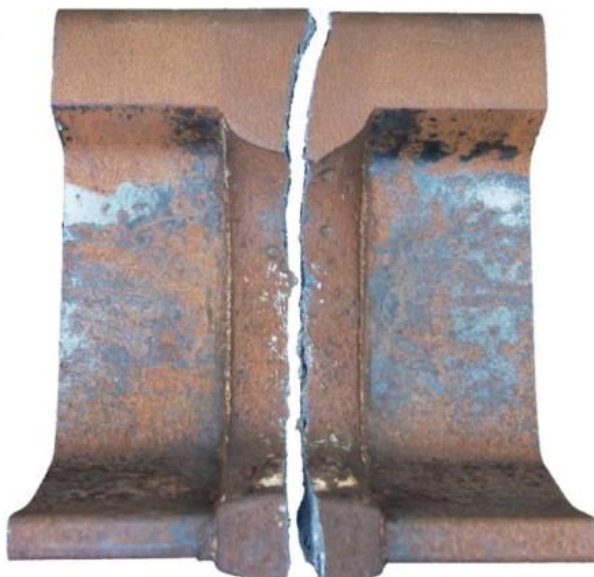
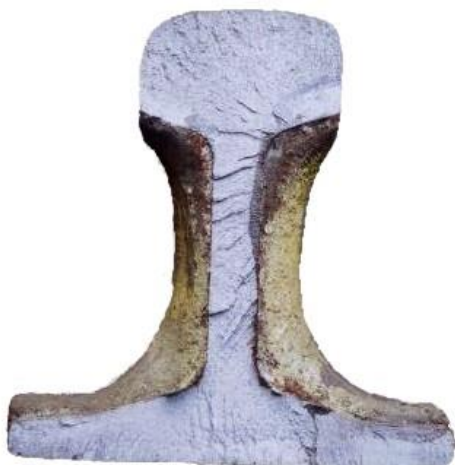
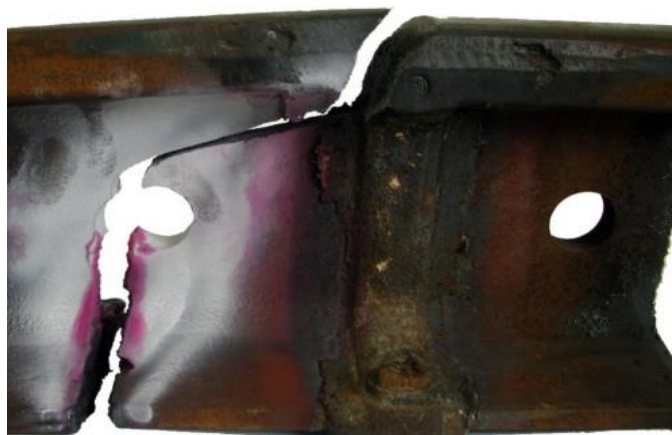
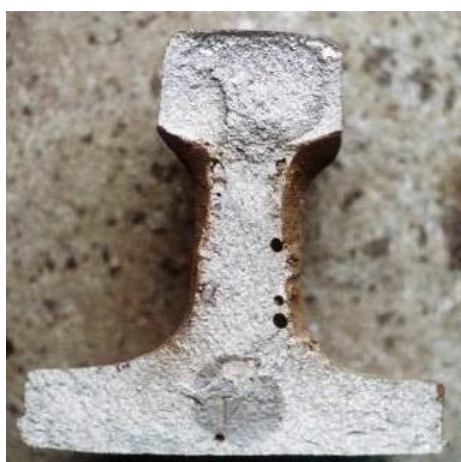
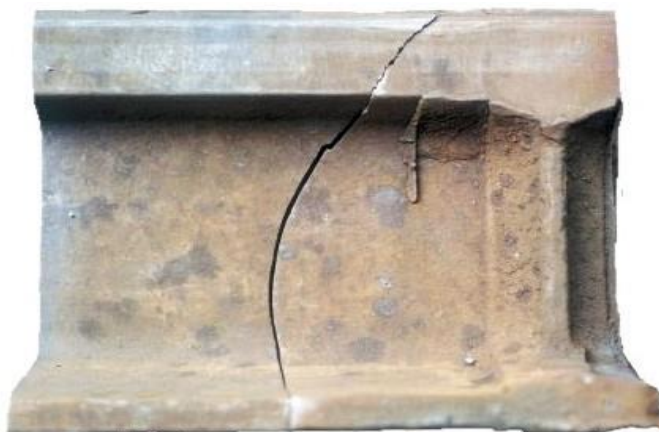
Kód chyby	Kategória chyby	Názov chyby
421	C (B,A)	Priečna trhlina v oblasti AT zvaru

- najčastejšie príčiny vzniku trhliny je vrubový účinok studeného spoja, dutiny alebo hrubozrnná štruktúra oblasti zvaru,
- na akosti AT zvaru sa významnou mierou podieľa presné dodržanie technologického postupu zvarovania, druh dávky a rýchlosť ochladzovania po jeho vyhotovení,
- sekundárnou príčinou vzniku trhliny môžu byť vruby, ktoré sa môžu vyskytnúť po nesprávnom opracovaní hotového zvaru,
- priečne trhliny môžu:
 - vychádzať z náliatku zvaru pod päťou koľajnice a rozvíjať sa pozdĺž priečnej naklonenej roviny smerom do susednej koľajnice (obr. č. 112),
 - vznikať v zvislej rovine zvaru (obr. č. 113, 114 a 116),
 - vznikať v zvislej rovine v oblasti zvaru (115 a 117),
- po rozvinutí trhliny cez kritickú hodnotu dochádza ku krehkému lomu.

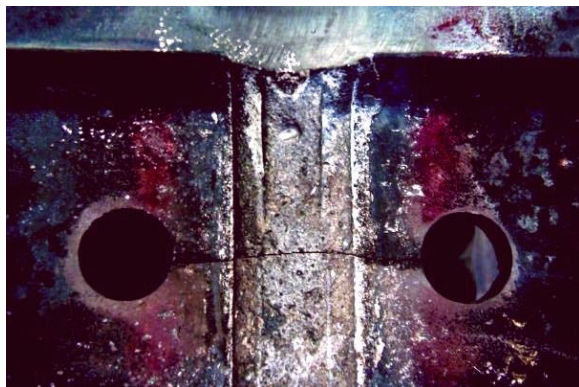
obr. č. 118 (422)

Kód chyby	Kategória chyby	Názov chyby
422	C (B, A)	Vodorovná trhlina v oblasti AT zvaru

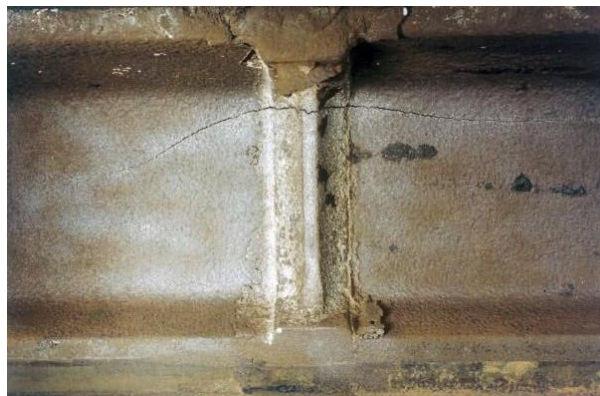
obr. č. 119 (422)

- vznik trhlín, ktoré sa vyskytujú predovšetkým v oblasti stojiny, je zapríčinený nesprávnou technológiou zvarovania (obr. č. 119),
- pri zvaroch koľajníc s odrezaným koncom a s otvormi pre spojkové skrutky, ktoré zostali v oblasti zvaru, prebieha rozvíjajúca sa trhlina priečne cez zvar a potom stojinou oblúkovito dole, prípadne hore, alebo súčasne hore aj dole (obr. č. 121) alebo vzájomne spája otvory pre spojkové skrutky (obr. č. 118),
- Na nevŕtaných koľajniciach dochádza k vytvoreniu vodorovnej trhliny veľmi zriedka. Ak sa takáto trhlina vytvorí, zvyčajne vychádza z vrubu na náliatku zvaru a môže byť príčinou celkového lomu (obr. č. 120).
