ŽELEZNICE SLOVENSKEJ REPUBLIKY

TS 3-3

Predpis CHYBY KOLAJNÍC

Gestorský útvar Odbor 450 GR ŽSR	Číslo 29108-3/2024/O450
Účinnosť od 01.06.2024	
Schválil JUDr. Alexander Sako generálny riaditeľ ŽSR	Dňa 27.5.2024

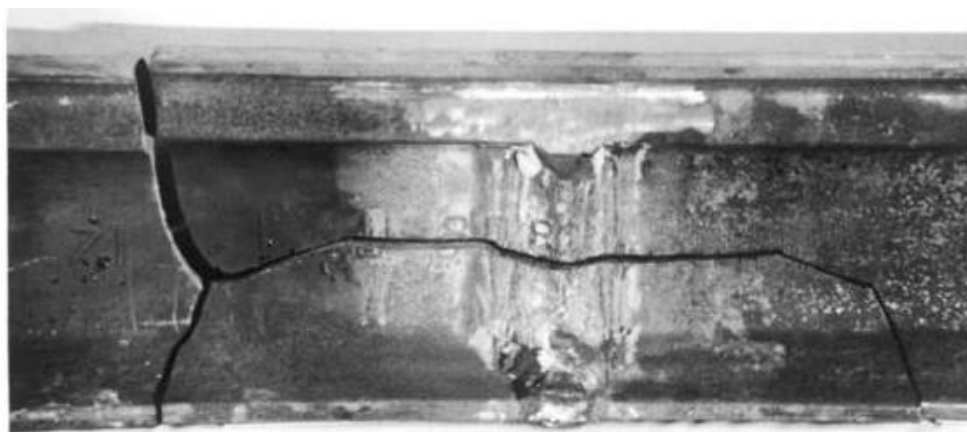
obr. č. 120 (422)

- vznik trhlín, ktoré sa vyskytujú predovšetkým v oblasti stojiny, je zapríčinený nesprávnou technológiou zvarovania (obr. č. 119),
- pri zvaroch koľajníc s odrezaným koncom a s otvormi pre spojkové skrutky, ktoré zostali v oblasti zvaru, prebieha rozvíjajúca sa trhlina priečne cez zvar a potom stojinou oblúkovito dole, prípadne hore, alebo súčasne hore aj dole (obr. č. 121) alebo vzájomne spája otvory pre spojkové skrutky (obr. č. 118),
- Na nevŕtaných koľajniciach dochádza k vytvoreniu vodorovnej trhliny veľmi zriedka. Ak sa takáto trhlina vytvorí, zvyčajne vychádza z vrubu na náliatku zvaru a môže byť príčinou celkového lomu (obr. č. 120).

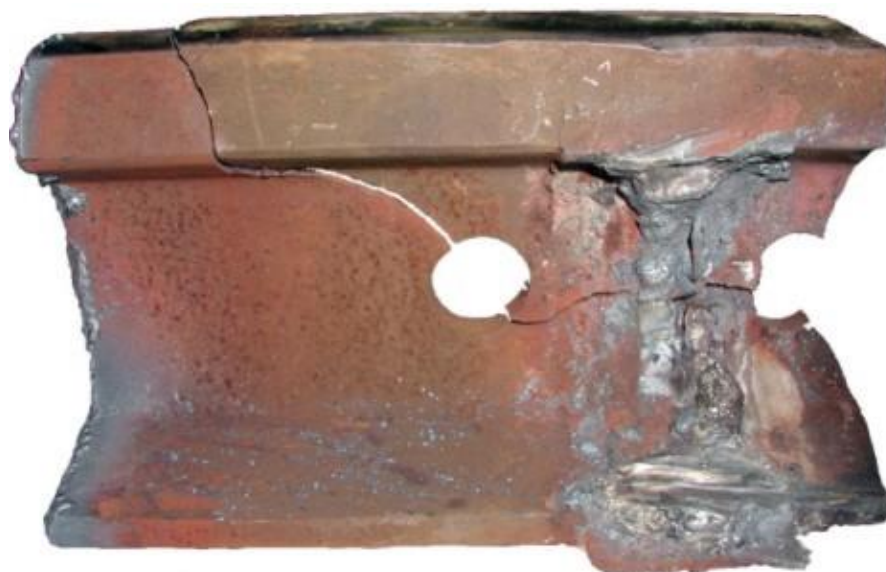
obr. č. 121 (422)

Kód chyby	Kategória chyby	Názov chyby
422	C (B, A)	Vodorovná trhlina v oblasti AT zvaru

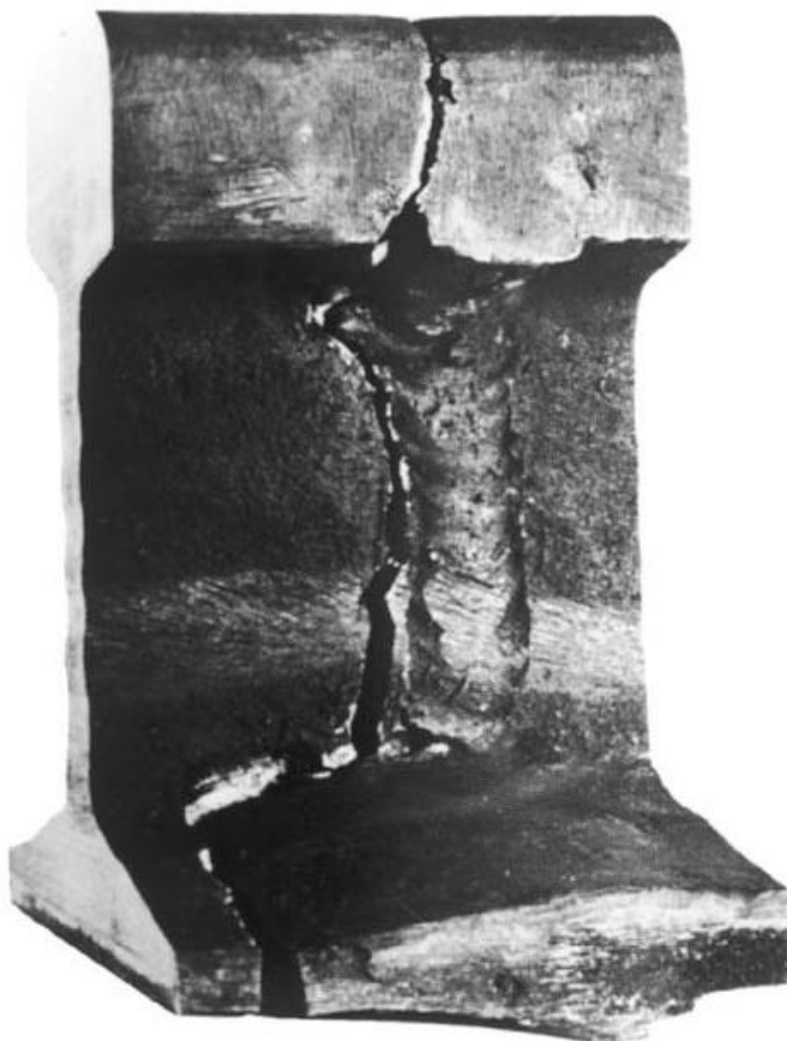
obr. č. 122 (431)

Kód chyby	Kategória chyby	Názov chyby
431	C (B, A)	Priečna trhlina v oblasti E zvaru

- najčastejšie príčiny vzniku trhliny je vrubový účinok vtrúseniny pórov vo zvare,
- trhlina sa začína tvoriť obyčajne na okraji prechodového pásma a jej rozvoj môže viesť k lomu koľajnice (obr. č. 122),
- lomová plocha vykazuje často tmavú škvrnu, ktorá je charakteristická pre únavový lom,
- nesmie sa zamieňať s kráterom od neprípustného zapálenia oblúka v blízkosti zvaru, t. j. s chybou s kódovým označením 301 „Povrchové poškodenie koľajnice“.

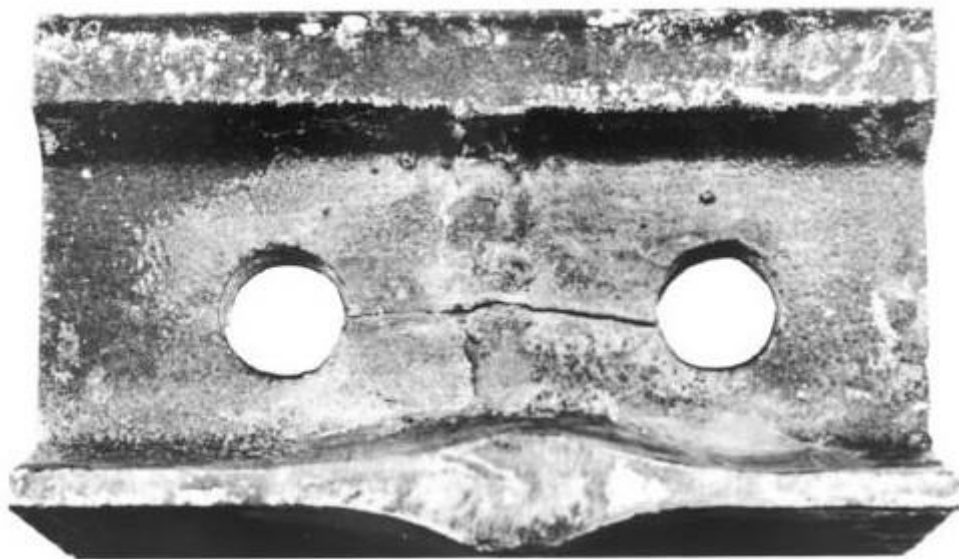
obr. č. 123 (432)

Kód chyby	Kategória chyby	Názov chyby
432	C (B, A)	Vodorovná trhlina v oblasti E zvaru

- tieto chyby sa vyskytujú predovšetkým na koľajniciach, ktoré boli zvarené bez odrezania koncov s otvormi pre spojkové skrutky (obr. č. 123),
- rozvíjajúca sa trhlina prebieha priečne cez zvar a potom smeruje stojinou oblúkovito dole, prípadne hore, alebo súčasne hore aj dole,
- pri nevŕtaných koľajniciach k vytvoreniu vodorovnej trhliny prakticky nedochádza.

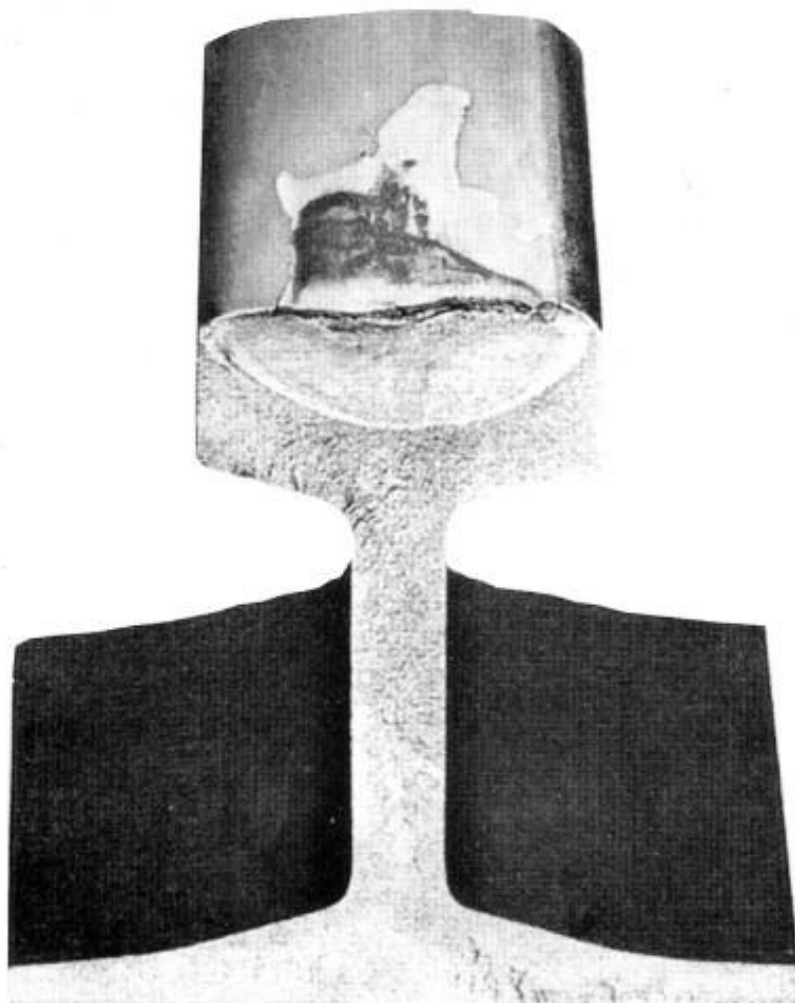
obr. č. 124 (471)

Kód chyby	Kategória chyby	Názov chyby
471	C (B, A)	Priečna trhlina v oblasti návaru

- najčastejšie príčiny vzniku priečnej únavovej trhliny je vrubový účinok:
 - vtrúsenín,
 - pórov a dutín, ktoré vzniknú použitím vlhkých elektród,
 - studeného spoja,
 - miestne nevyhovujúcej súdržnosti so základným materiálom koľajnice, a to predovšetkým v oblasti koreňa návaru,
- počiatok trhliny môže byť spôsobený aj výrobnou chybou v základnom materiáli koľajnice alebo z kráterov na jej konci (čele),
- po prekročení kritickej veľkosti trhliny dochádza k lomu koľajnice (obr. č. 124),
- lomová plocha vykazuje často tmavú škvrnu, ktorá je charakteristická pre únavový lom,
- priečna trhlina môže vzniknúť aj u návarov, ktoré sú vyhotovené plameňom.

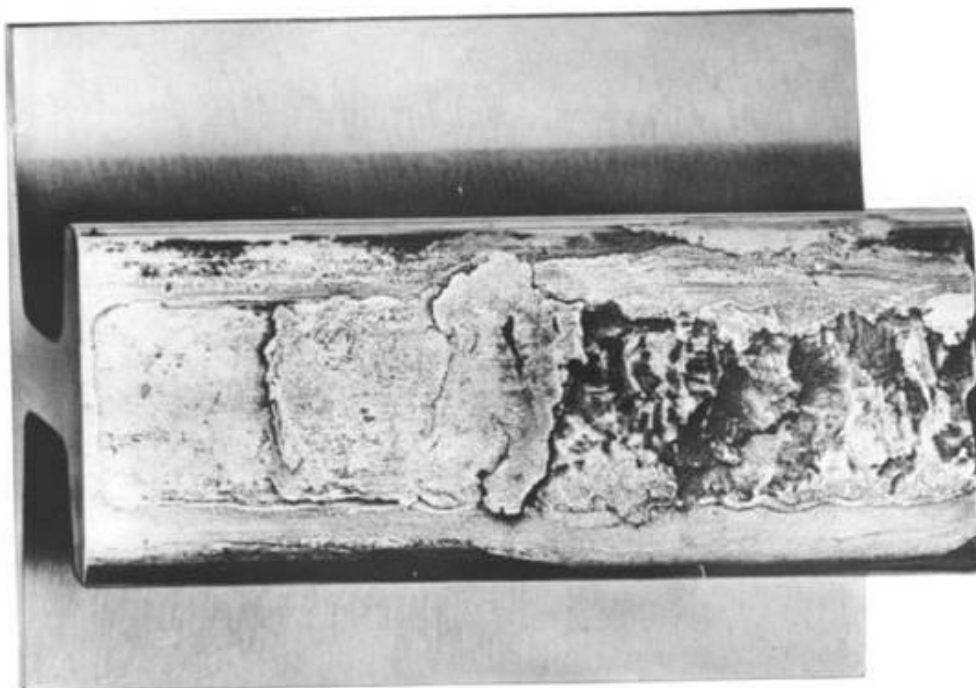
obr. č. 125 (472)

Kód chyby	Kategória chyby	Názov chyby
472	C (B)	Vydrobovanie (odlupovanie) navarenej vrstvy na jazdnej ploche

- Vydrobovanie alebo odlupovanie navarenej vrstvy materiálu spôsobujú vodorovné trhliny, ktoré sa rozvíjajú z chýb v samotnom návare, napr. dutiny, prípadne vtrúseniny (obr. č. 125). Sú teda umiestnené v blízkosti povrchu hlavy koľajnice.
- Ďalšia možná príčina vzniku trhlín je nedokonalé spojenie základného materiálu koľajnice so zvarovým kovom (obr. č. 126).
- Vodorovné trhliny sa postupom času rozvíjajú smerom dole a môžu zapríčiniť lom koľajnice.

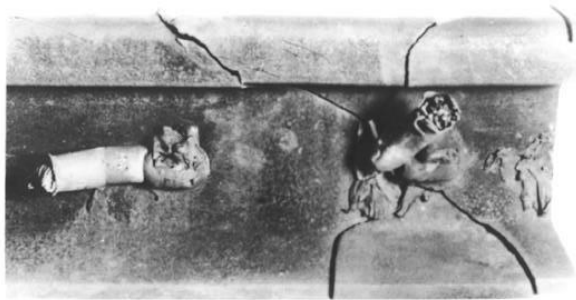
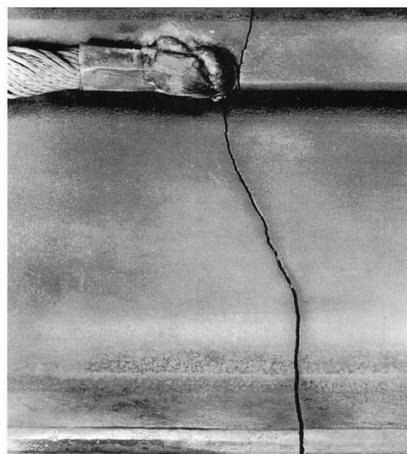
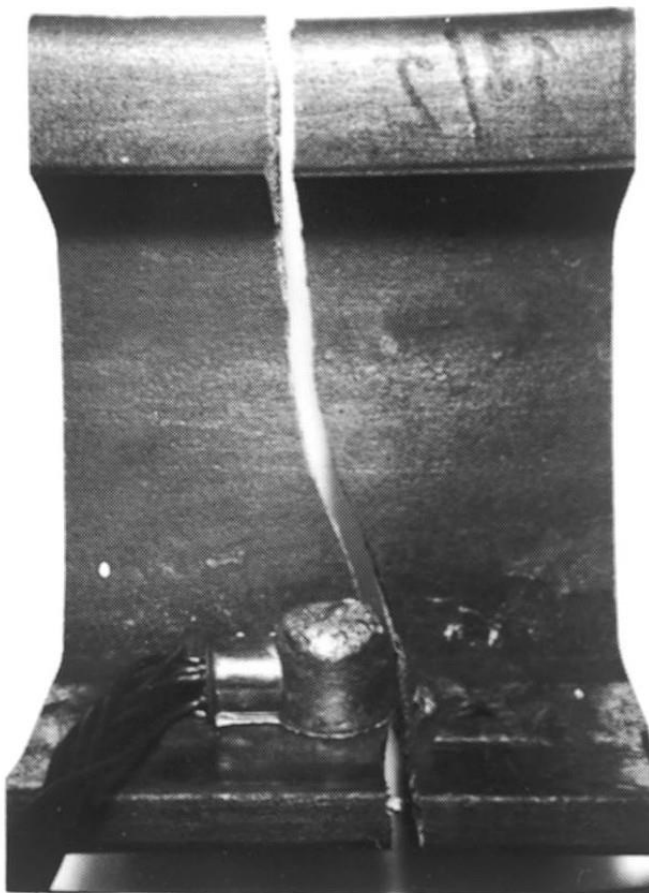
Kód chyby	Kategória chyby	Názov chyby
481.1	B (A)	Priečne alebo vodorovné trhliny spôsobené privarením vodivých prepojok (ukoľajnenia)
481.2		
481.3

- hlavnou príčinou vzniku priečných, prípadne vodorovných trhlín, je nesprávny alebo nedovolený technologický postup privárania vodivých prepojok (ukoľajnenia) a následné chyby vo zvaroch,
- z hľadiska lokalizácie vzniknutej chyby sa trhliny môžu šíriť z miesta navarenia:
 - na vonkajšej strane hlavy koľajnice (obr. č. 128),
 - na príslušnej strane stojiny (obr. č. 127),
 - na príslušnej strane päty (obr. č. 129),
- konečnou fázou vývoja tejto chyby môže byť vytvorenie hlbkej priečnej trhliny a lom koľajnice.

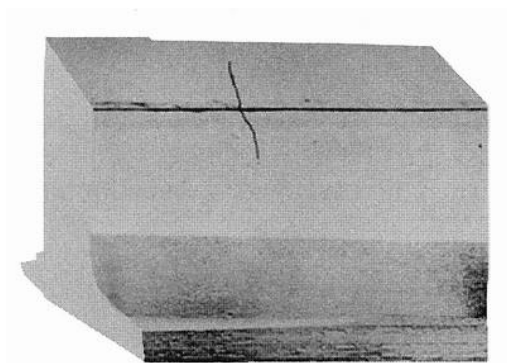
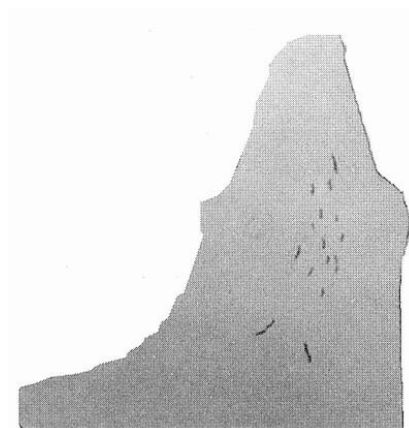
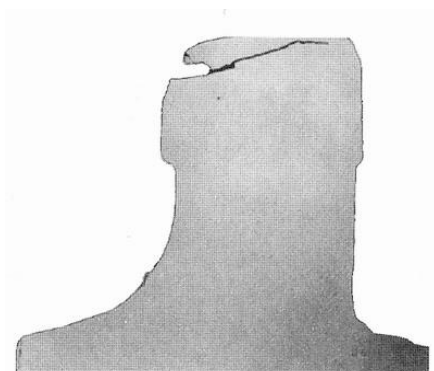
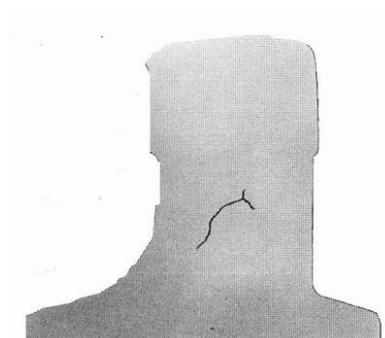
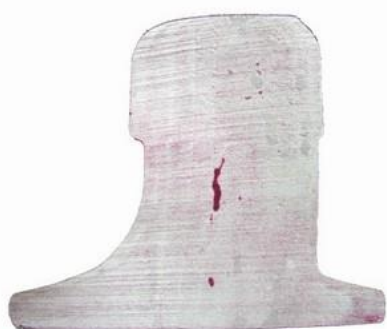
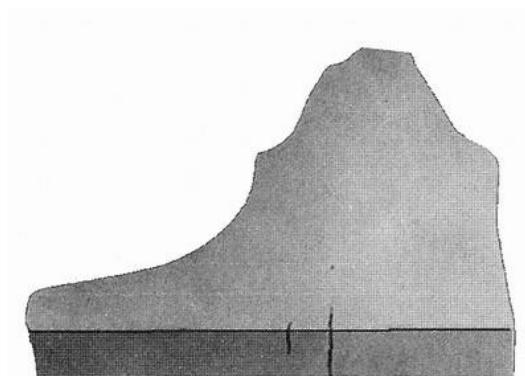
Kód chyby	Kategória chyby	Názov chyby
5011	C (B, A)	Priečne trhliny v ktoromkoľvek mieste v profile
5021	C (B, A)	Pozdĺžne trhliny v ktoromkoľvek mieste v profile
5031	B	Vločkovitosť
5241	C (B, A)	Vydrobovanie a vylupovanie materiálu z povrchu
5191	C (B, A)	Bodové, prípadne pozdĺžne chyby v hlave
5391	C (B, A)	Bodové, prípadne pozdĺžne chyby v strednej časti profilu
5591	C (B, A)	Zvislé pozdĺžne trhliny v päte

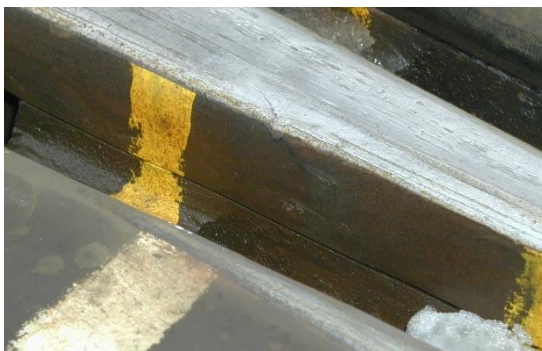
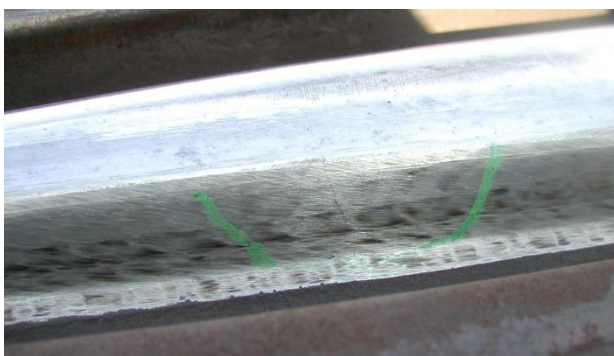
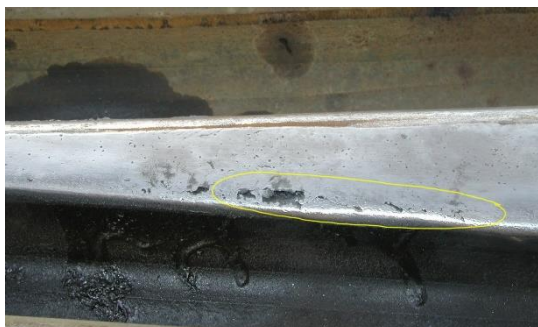
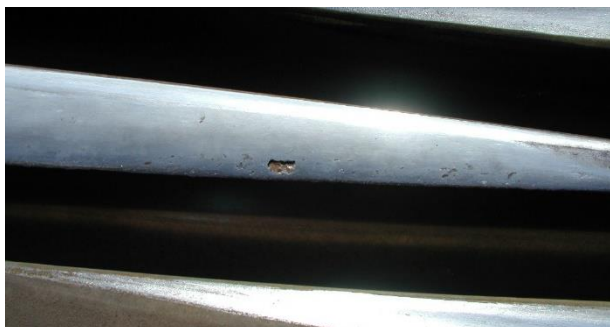
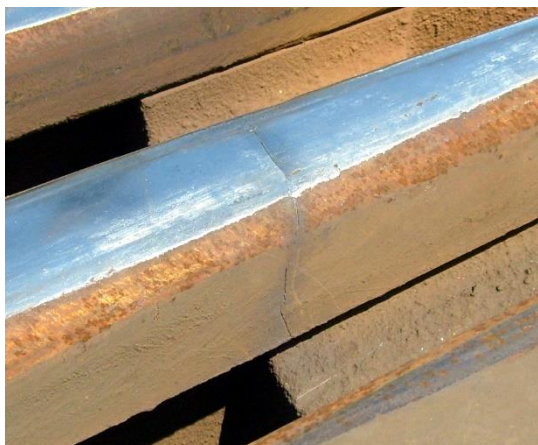
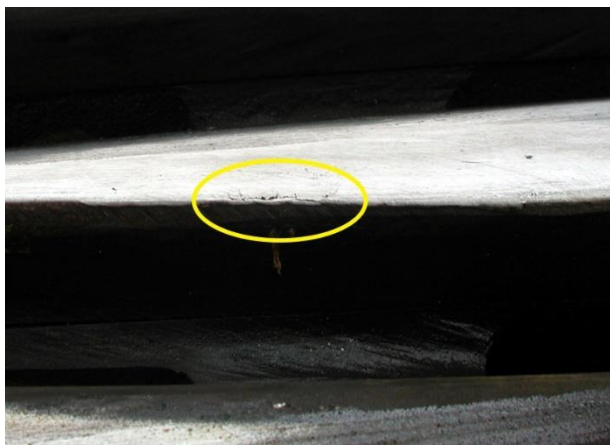
Kód chyby	Kategória chyby	Názov chyby
5012 5212	C (B, A)	Priečne trhliny rôzne umiestnené na povrchu
5112	C (B, A)	Priečne chyby vo vnútri srdcovky
5122	C (B, A)	Pozdĺžne chyby vo vnútri srdcovky
5192	D (C)	Zmliaždenie hornej plochy klina srdcovky
5022 5222	C (B, A)	Pozdĺžne trhliny rôzne umiestnené na povrchu
5242	C (B, A)	Vydrobovanie a vylupovanie materiálu z povrchu

- príčiny vzniku uvedených chýb sú rovnaké ako tie, ktoré sú uvedené v IX. kapitole tohto predpisu,
- kontakt koleso a koľajnica iniciuje napätie, ktoré spôsobuje vznik plastickej deformácie a dochádza k evidentnému zmliaždeniu hornej plochy klina srdcovky a vytvorenie tzv. „prevalkov“,
- postupom času vznikajú trhliny, plošné odštiepenie a následné vydrobovanie základného materiálu klina srdcovky,
- konečnou fázou vývoja uvedených chýb môže byť vytvorenie hlbokkej trhliny, prípadne lomu srdcovky.
