## B. SO-01 - Obnova vybraných častí NKP kaštieľ,

### Múzeum vo Svätom Antone"

miesto stavby: Svätý Anton č. 291, 969 72 Svätý Anton  
okres: Banská Štiavnica  
číslo parcely: parc. č. 1, 2, 3,4/1, 7 KNC  
čísla v ÚZPF: 1209/1  
investor: Múzeum vo Sv.Antone, Svätý Anton č. 291, 969 72 Svätý Anton  
hlavný projektant: Ing.arch. Adriana Zorvanová, reg.č. 2769AA, 969 01 Banská Štiavnica  
korešpond. adresa: Dolná 2, 969 01 Banská Štiavnica  
projekt architektúry: Ing.arch. Adriana Zorvanová, reg.č. 2769AA, Banská Štiavnica  
Ing. Zuzana Michnová, Banská Štiavnica  
projekt zdravotníckej: Ing.Štefan Dudák, Banská Štiavnica  
projekt kúrenia: Ing.Štefan Dudák, Banská Štiavnica  
projekt elektroinštalácie: M.Kollár , Žiar nad Hronom  
POZ: Ing. Monika Olajcová, Žiar nad Hronom  
stupeň: projekt pre stavebné úpravy  
dátum: november 2025

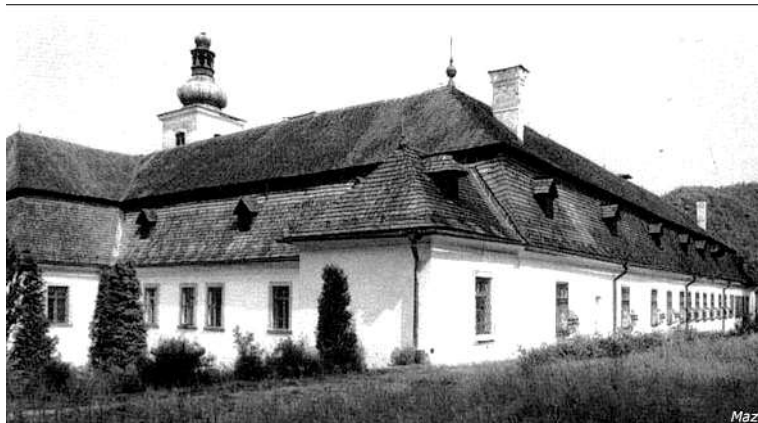
### *Pohľad na východné riešené krídlo*

Terénne danosti podmienili podlažnosť jednotlivých krídel – východné, najvyššie položené krídlo je dvojpodlažné, pričom prízemie je v celej výške pod úrovňou terénu, tzn. po stavebnej stránke má charakter suterénu. Južné krídlo je čiastočne podpivničené, západné krídlo bolo postavené v rozsahu troch podlaží, severné krídlo je až štvorpodlažné – dve podlažia sú podzemné.
