## B. Obnova vybraných častí NKP kaštieľ,

### múzeum vo Svätom Antone"- sanácia

miesto stavby: Svätý Anton č. 291, 969 72 Svätý Anton  
okres: Banská Štiavnica  
číslo parcely: parc. č. 1, 2, 3, 4/1, 7 KNC  
čísla v ÚZPF: 1209/1  
investor: Múzeum vo Sv.Antone, Svätý Anton č. 291, 969 72 Svätý Anton  
hlavný projektant: Ing.arch. Adriana Zorvanová, reg.č. 2769AA, 969 01 Banská Štiavnica  
korešpond. adresa: Dolná 2, 969 01 Banská Štiavnica  
projekt architektúry: Ing.arch. Adriana Zorvanová, reg.č. 2769AA, Banská Štiavnica  
Ing. Zuzana Michnová, Banská Štiavnica  
projekt zdravotníckej: Ing.Štefan Dudák, Banská Štiavnica  
projekt kúrenia: Ing.Štefan Dudák, Banská Štiavnica  
projekt elektroinštalácie: M.Kollár , Žiar nad Hronom  
POZ: Ing. Monika Olajcová, Žiar nad Hronom  
stupeň: projekt pre stavebné úpravy  
dátum: november 2025

1. Sanácia voči vlhkosti v interiéri v m. č. 1.51 až 1.64 a 1.74 a v exteriéri pozdĺž východnej fasády východného krídla (od parku) navrhnuť s použitím reverzibilných postupov, bez injektáže a podrezávania muriva.

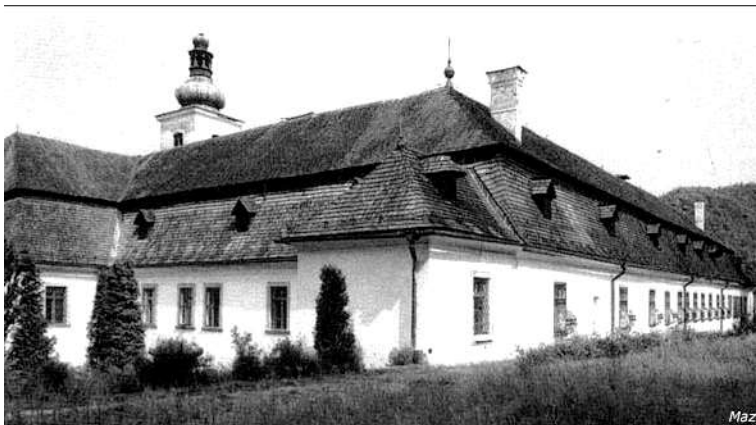
*Pohľad na východné riešené krídlo*

Terénne danosti podmienili podlažnosť jednotlivých krídel – východné, najvyššie položené krídlo je dvojpodlažné, pričom prízemie je v celej výške pod úrovňou terénu, tzn po stavebnej stránke má charakter suterénu. Južné krídlo je čiastočne podpivničené, západné krídlo bolo postavené v rozsahu troch podlaží, severné krídlo je až štvorpodlažné- dve podlažia sú podzemné.
