PS 01.01 VONKAJŠIE NADZEMNÉ PRIMÁRNE ROZVODY NA POTRUBNÝCH MOSTOCH - VETVA VÝCHOD

Schéma statickej úpravy - SÚ V01

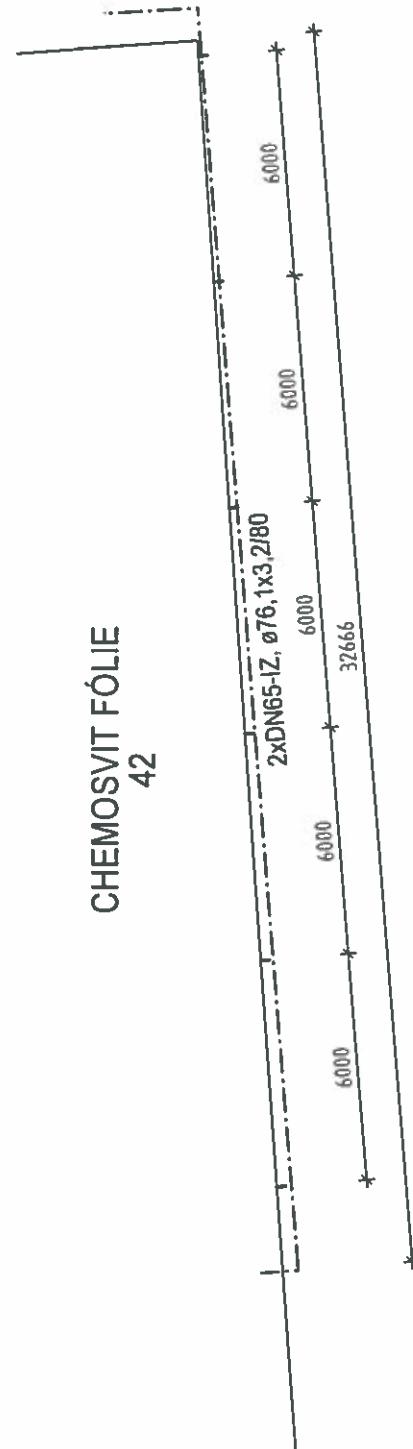
Potrubie je uložené na existujúcich konzolách tvaru U z valcovaných profilov L80 volknutých do muroanej steny.
Konzoly sú po statickej stránke výhovujúce, počas realizácie sa skontroluje volknutie v stene a konštrukcia sa ošetri náterom proti korózii.
