KÚPELE SLIAČ

- DOKUMENTÁCIA SKUTKOVÉHO STAVU

ZODP. PROJEKTANT	ING. JÚLIUS ŽIŠKA
VYPRACOVAL	ING. LUCIA KAPUSTOVÁ
STAVEBNÝ OBJEKT	SO 109 KÚPELNÝ DOM II.
DSO	
OBSAH PRÍLOHY	
TECHNICKÁ SPRÁVA

Objekt: KÚPEĽNÝ DOM II.
Časť : ZDRAVOTECHNIKA

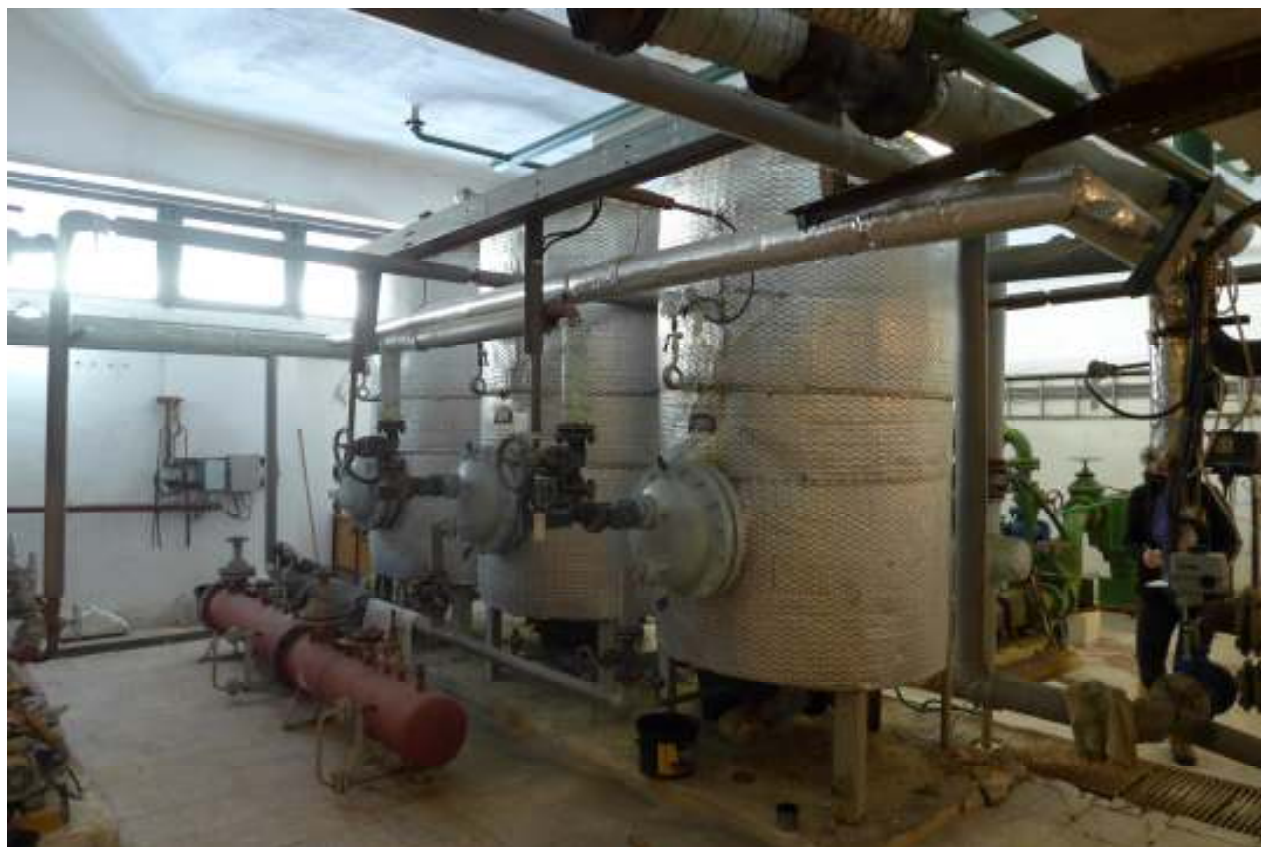
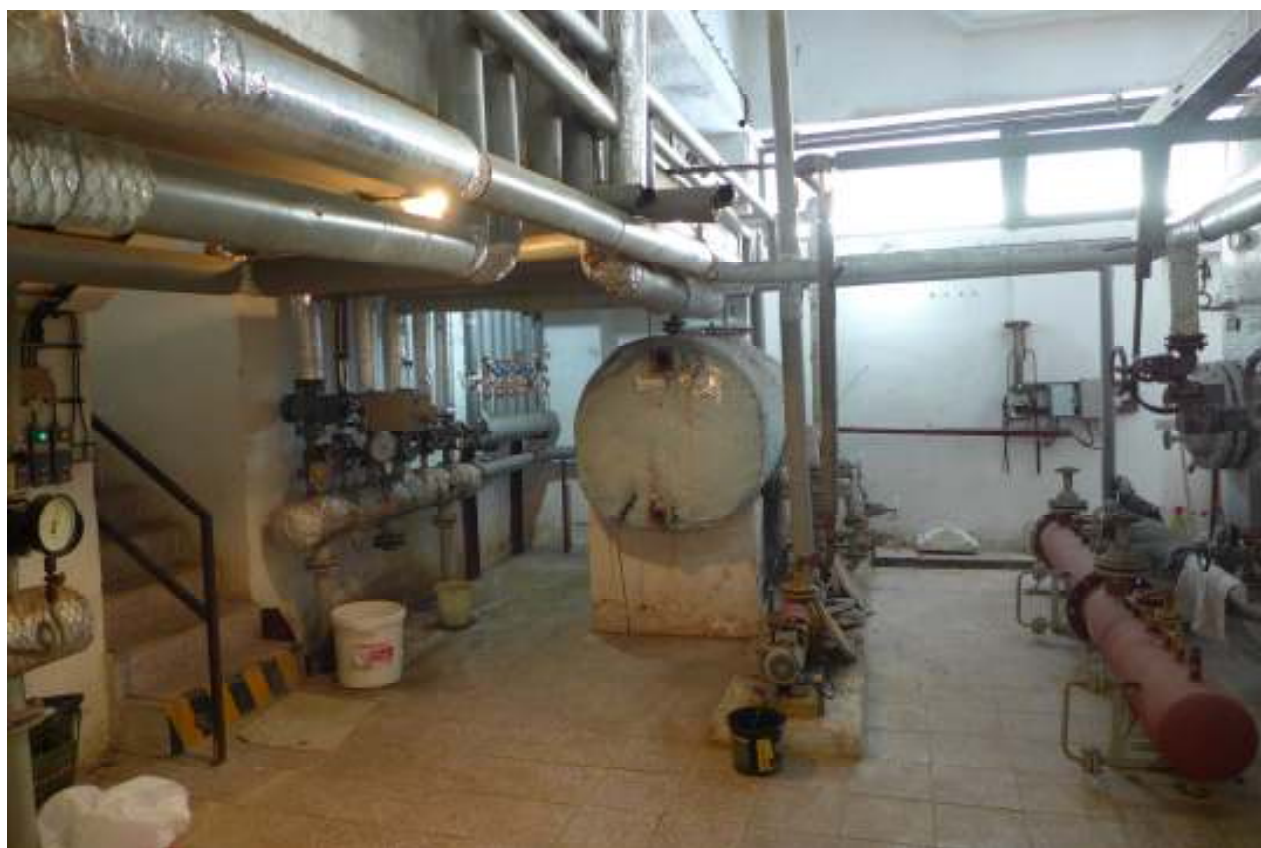
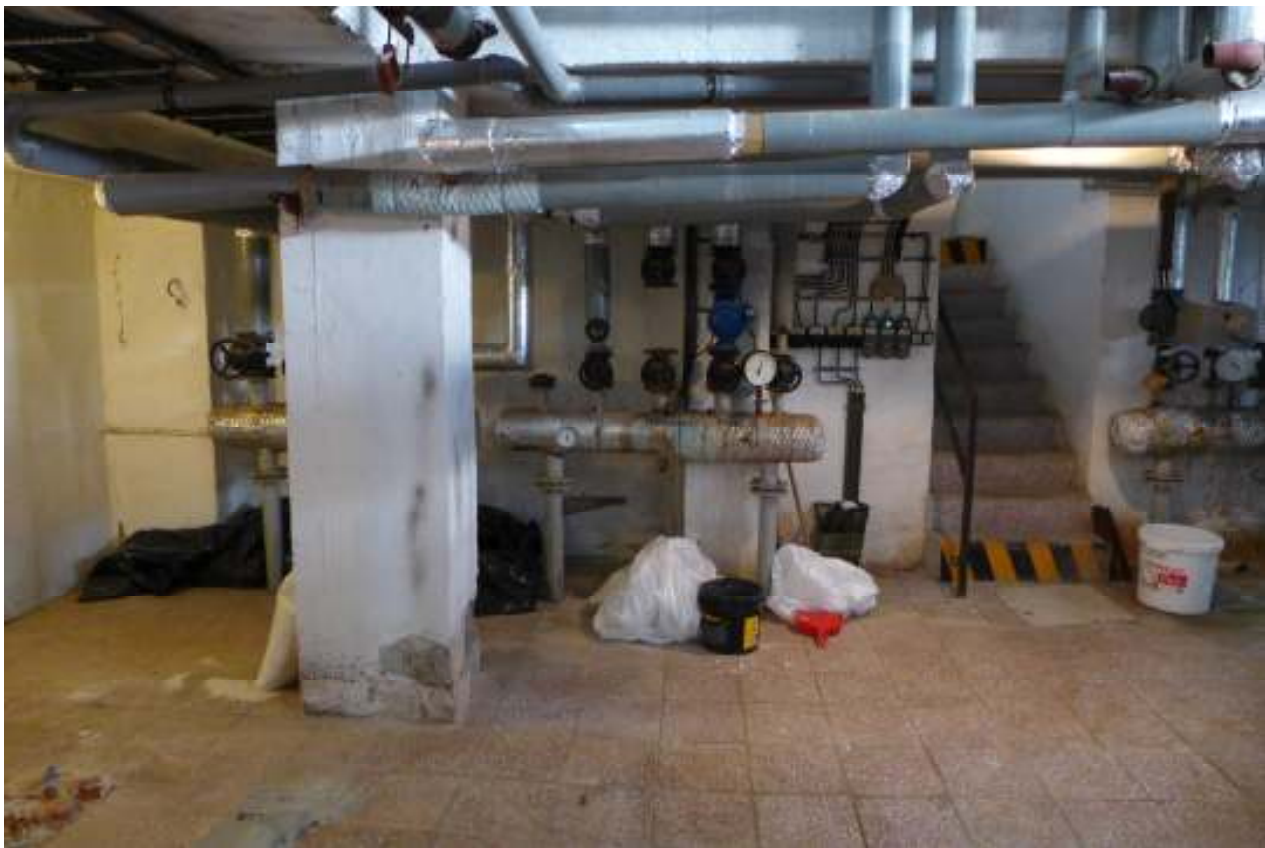
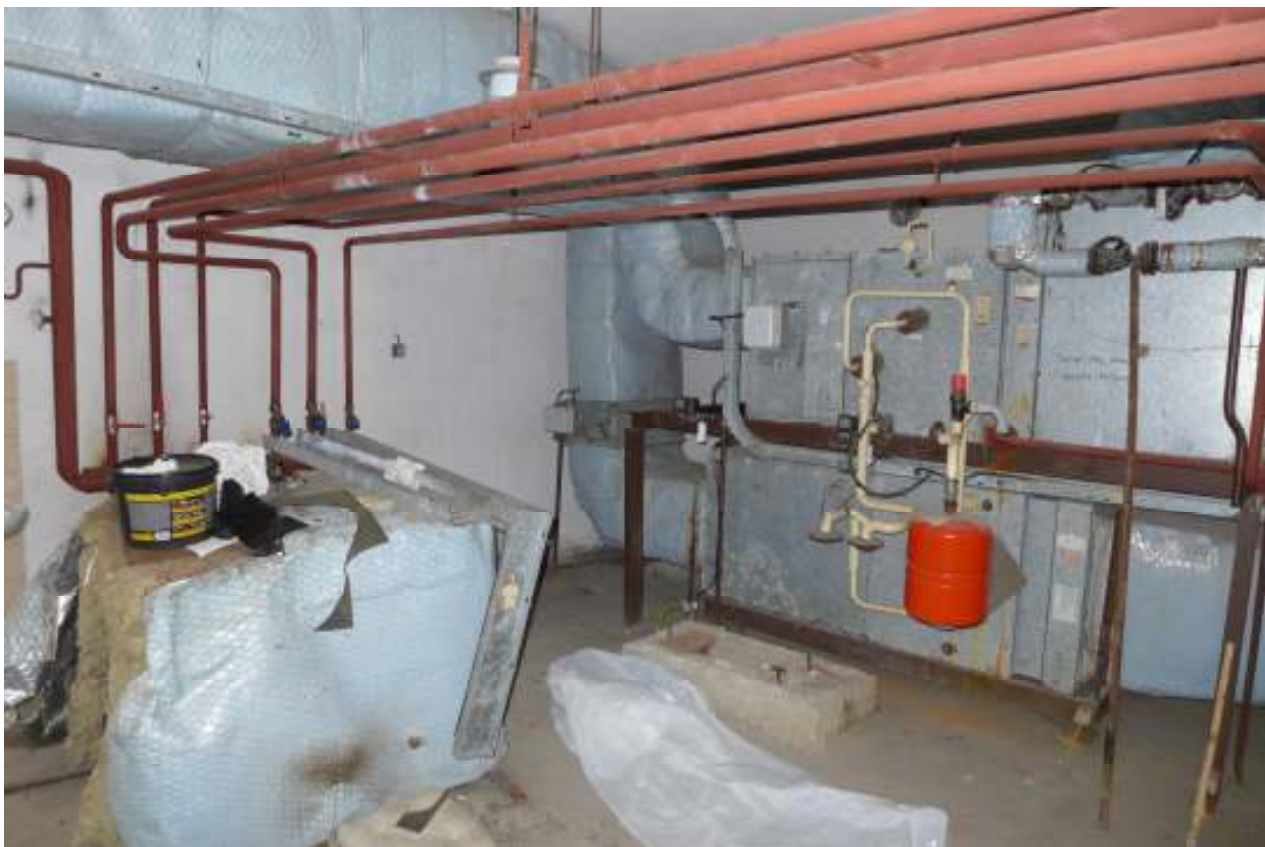
V súčasnosti je existujúci objekt Kúpeľného domu II. vykurovaný teplovodne, zdrojom tepla je plynová kotolňa nachádzajúca sa v južnej časti areálu, od ktorej je vykurovacia voda vedená horúco vodným kanálom do výmenníkovej stanice, ktorá je umiestnená v predmetnom vykurovanom objekte. Vykurovacie telesá a rozvody sú pôvodne, morálne a technicky zastaralé.
