GP	d.sign s.r.o., Kollárova 44, 974 01 Banská Bystrica
ZP	Mgr. art. Ing. arch. Ing. Marek Danihel AA SKA č.1682
VPRACOVAL	Mgr. art. Ing. arch. Ing. Marek Danihel
STAVEBNÍK	Školský internát Zvolen Ul. J. Švermu 1736/14, 960 78 Zvolen
AKCIA	ŠKOLSKÝ INTERNÁT ZVOLEN SANÁCIA OBVODOVÝCH KONŠTRUKCIÍ OBJEKTU A ÚPRAVA AREALU SO-01 SANÁCIA SCHODISKO DO SUTERÉNU
OSBAH

STUPEŇ	DRS
DATUM	06 - 2021
FORMÁT	2 x A4
MIERKA	1 - 50

05

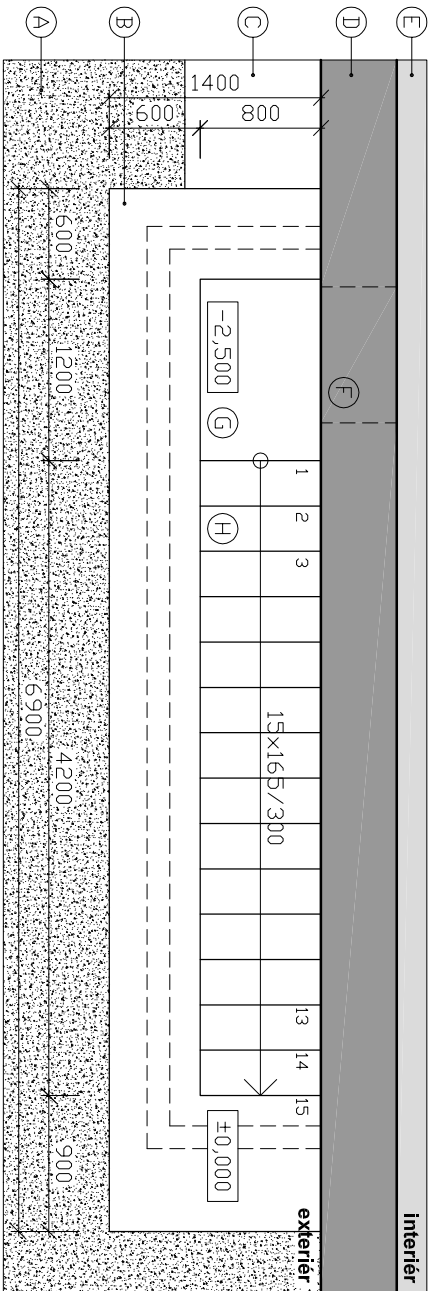
Pôdorys (nad terénom) - EXISTUJÚCI STAV

- LEGENDA ZNAČENIA
- A VEGETAČNÁ PLOCHA - TRÁVNÍK
B BETÓNOVÝ LEM
C OKAPOVÝ CHODNÍK - BETÓN
D OBVODOVÉ MURIVO OBJEKTU
E INTERIEROVÝ PRIESTOR
F VSTUP DO SUTERÉNU
G BETÓNOVÁ PODESTA
H BETÓNOVÉ SCHODISKO
