# **OBNOVA NÁMESTIA SNP**

### **Objekt SO 05 – Fontána – stavebná časť**

## **Technická správa – stavebná časť fontány**

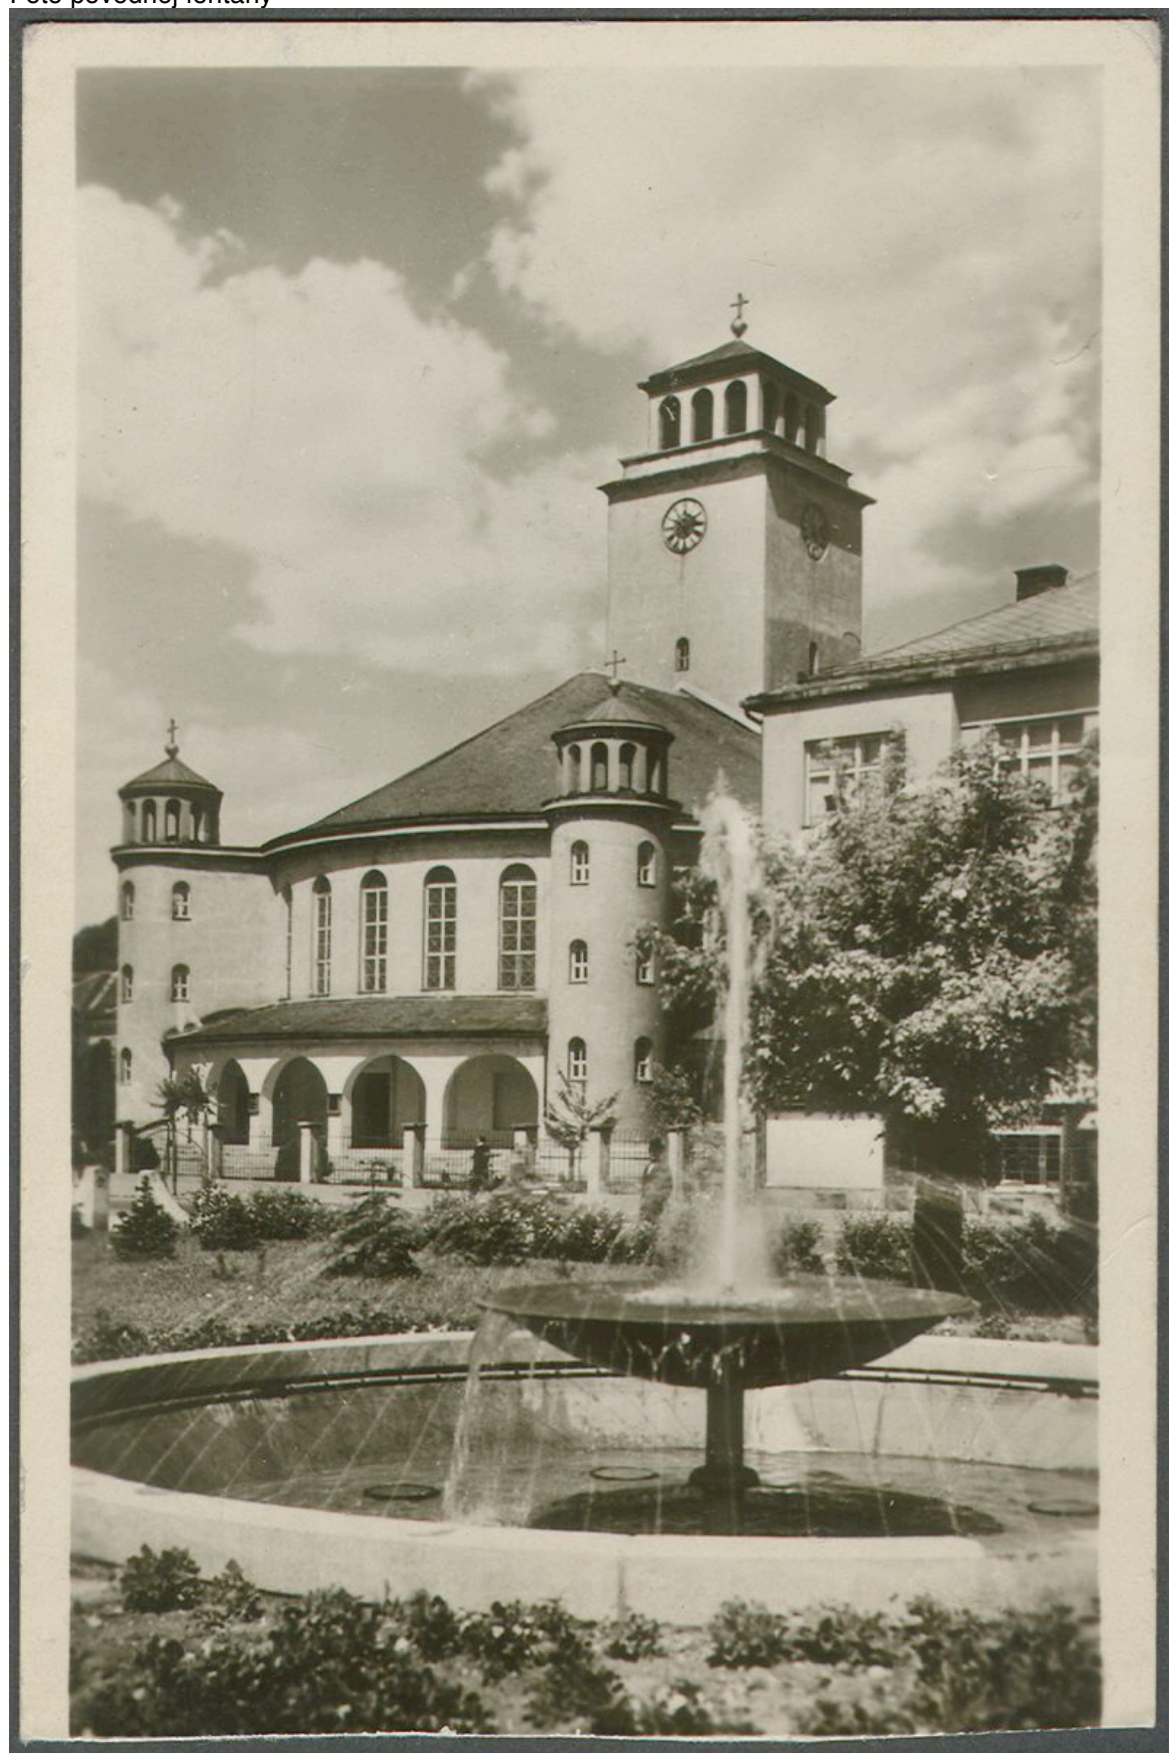
Príloha:  
Foto pôvodnej fontány

Námestie SNP (pôv. Štefánikovo nám.) bolo prekryté v roku 1913 - 1914 ocel'obetónovou konštrukciou. V 20-tych rokoch v rámci dotvorenia parčíka bola vybudovaná jestvujúca fontána. Fontána v priestore parku vytvára vizuálnu a akustickú bariéru narúšajúcu ruh mesta.

V súčasnej dobe je fontána po dlhom období neadekvátnej údržby a neoborných zásahoch v zlom technickom a estetickom stave.

Návrh rekonštrukcie fontány je zameraný na obnovenie pôvodného vzhľadu a funkčnosti.
