ODSTRÁNENIE HAVARIJNÉHO STAVU MOSTU EV. Č 2426-01, MOŠTENICA

**Vyhodnotenie dynamických
penetračných skúšok**

Banská Bystrica, november 2020

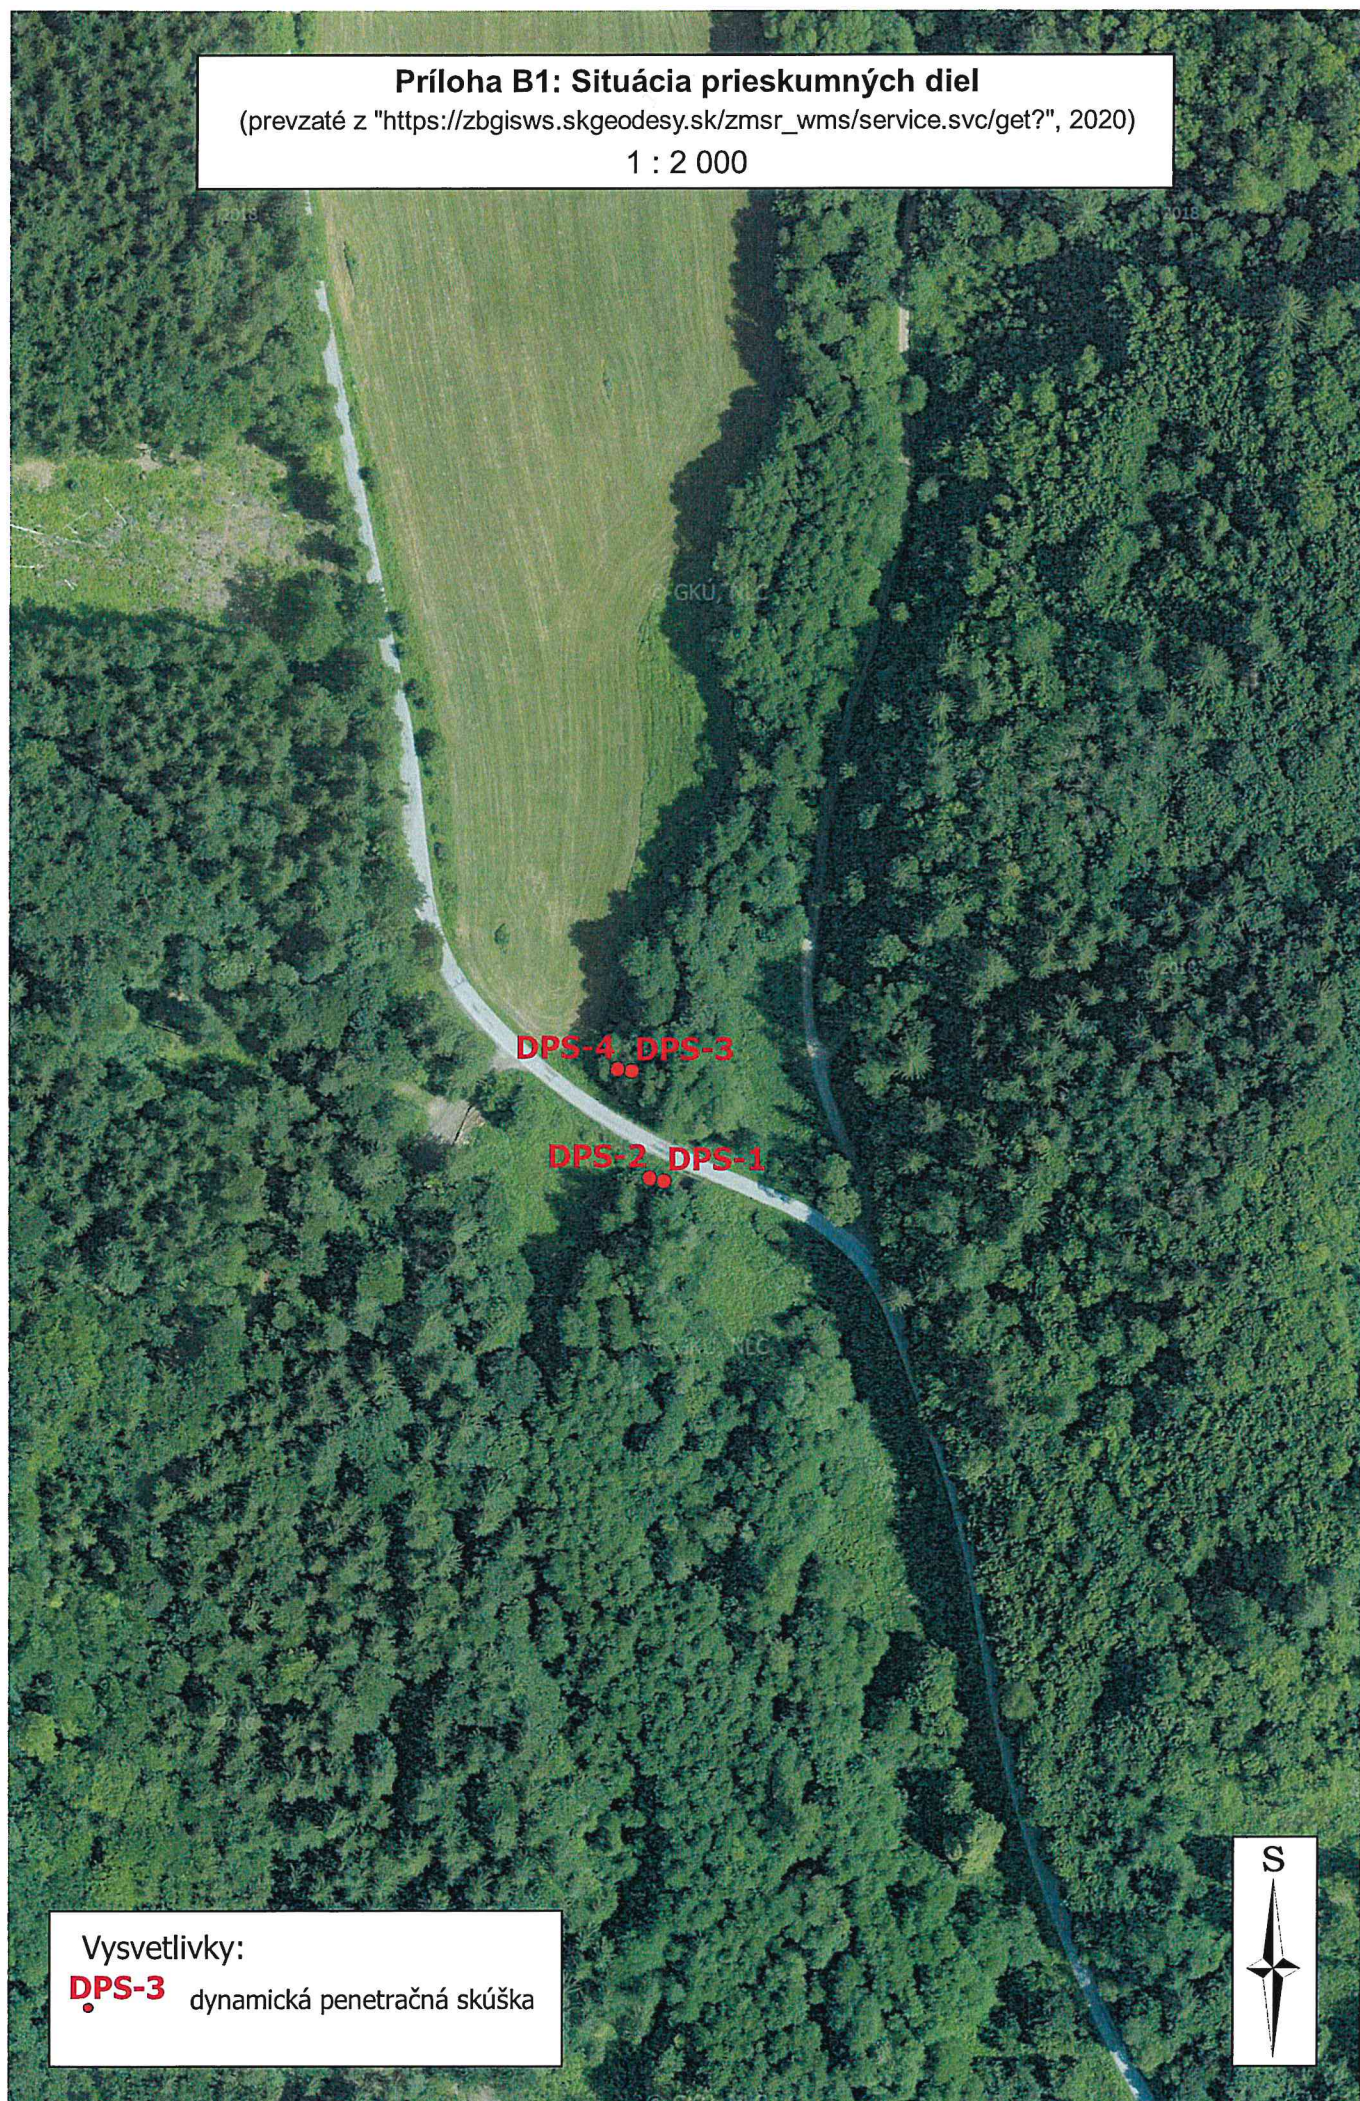
Príloha B1: Situácia prieskumných diel

DPS-3 dynamická penetračná skúška

B1 Situácia prieskumných diel M 1 : 2 000

Situácia skúmaného územia v mierke 1 : 50 000 je znázornená v prílohe A1 a situácia prieskumných diel sa nachádza v mapovej prílohe B1 v mierke 1 : 2 000.
