INVESTOR:	NÁRODNÁ BANKA SLOVENSKA, IMRICHÁ KARVAŠA 1, BRATISLAVA	ARCHITEKT:	A.B.K.P.S.
G.P.:	A.B.K.P.Š. spol. s r.o., Nobelova 34, Bratislava 831 02	PRÁVNIK:	BRATISLAVA 831 02
AUTORI:	Ing.arch. M. KUSÝ, Ing.arch. P. PAŇÁK	TEL. / FAX:	02 / 43 41 26 98
HIP:	Ing. L.TAUSINGER	ELTER constructions s.r.o.	ELTER
HL.PROJEKTANT:	ZODP.PROJEKTANT:	VYPRACOVAL:	ING. HROMADA ŠTEFAN
KUSÝ, PAŇÁK	ING. HROMADA ŠTEFAN	ING. DIENOVÁ ANETA	
NÁZOV STAVBY:	OPRAVA POŠKODENÝCH PODLÁH A PRIESTOROV GARÁŽI NA 3.PP. 1.PP. MEZANINU, HOSPODÁRSKEHO A BANKOVÉHO DVORA	ING. ŠTEFAN HROMADA	ING. ŠTEFAN HROMADA
ČASŤ:	E.2 ZDRAVOTECHNIKA	DÁTUM:	14.03.2022
OBSAH:	ČERPACIA STANICA ČS2 A ORL2	MIERKA:	M1:50, 1:25
		FORMÁT:	A4
		STUPEŇ:	RP

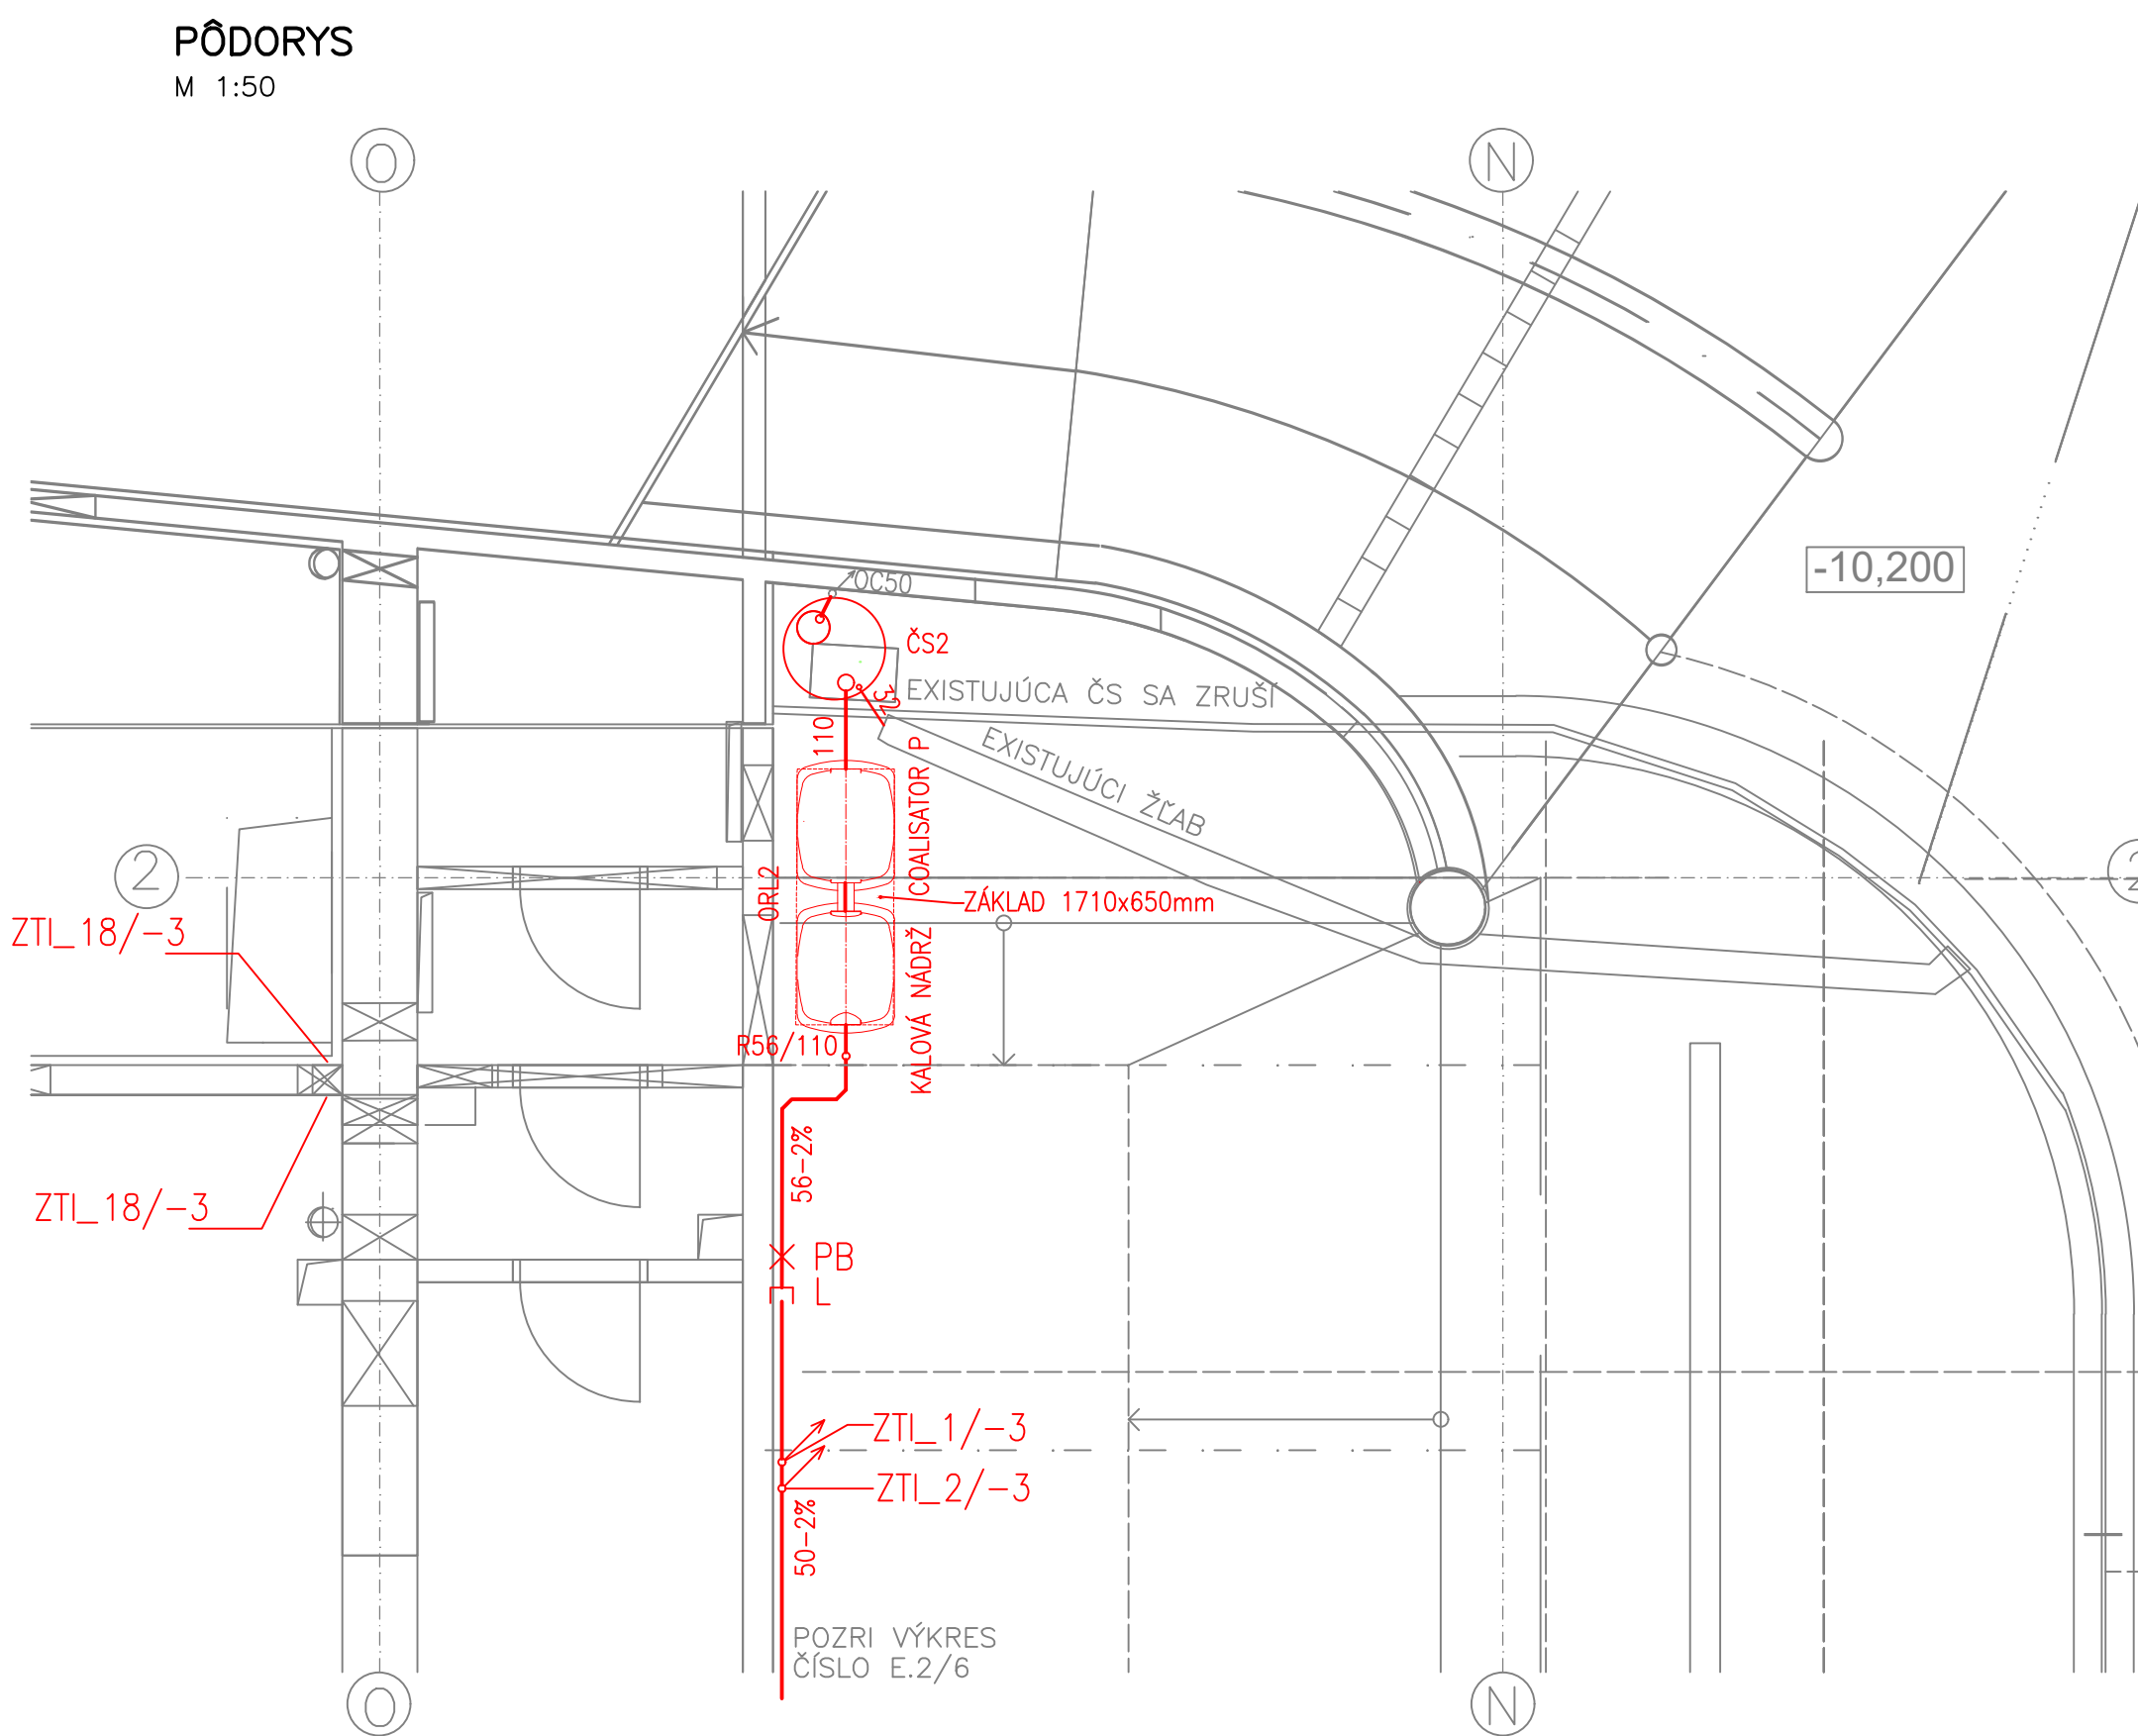
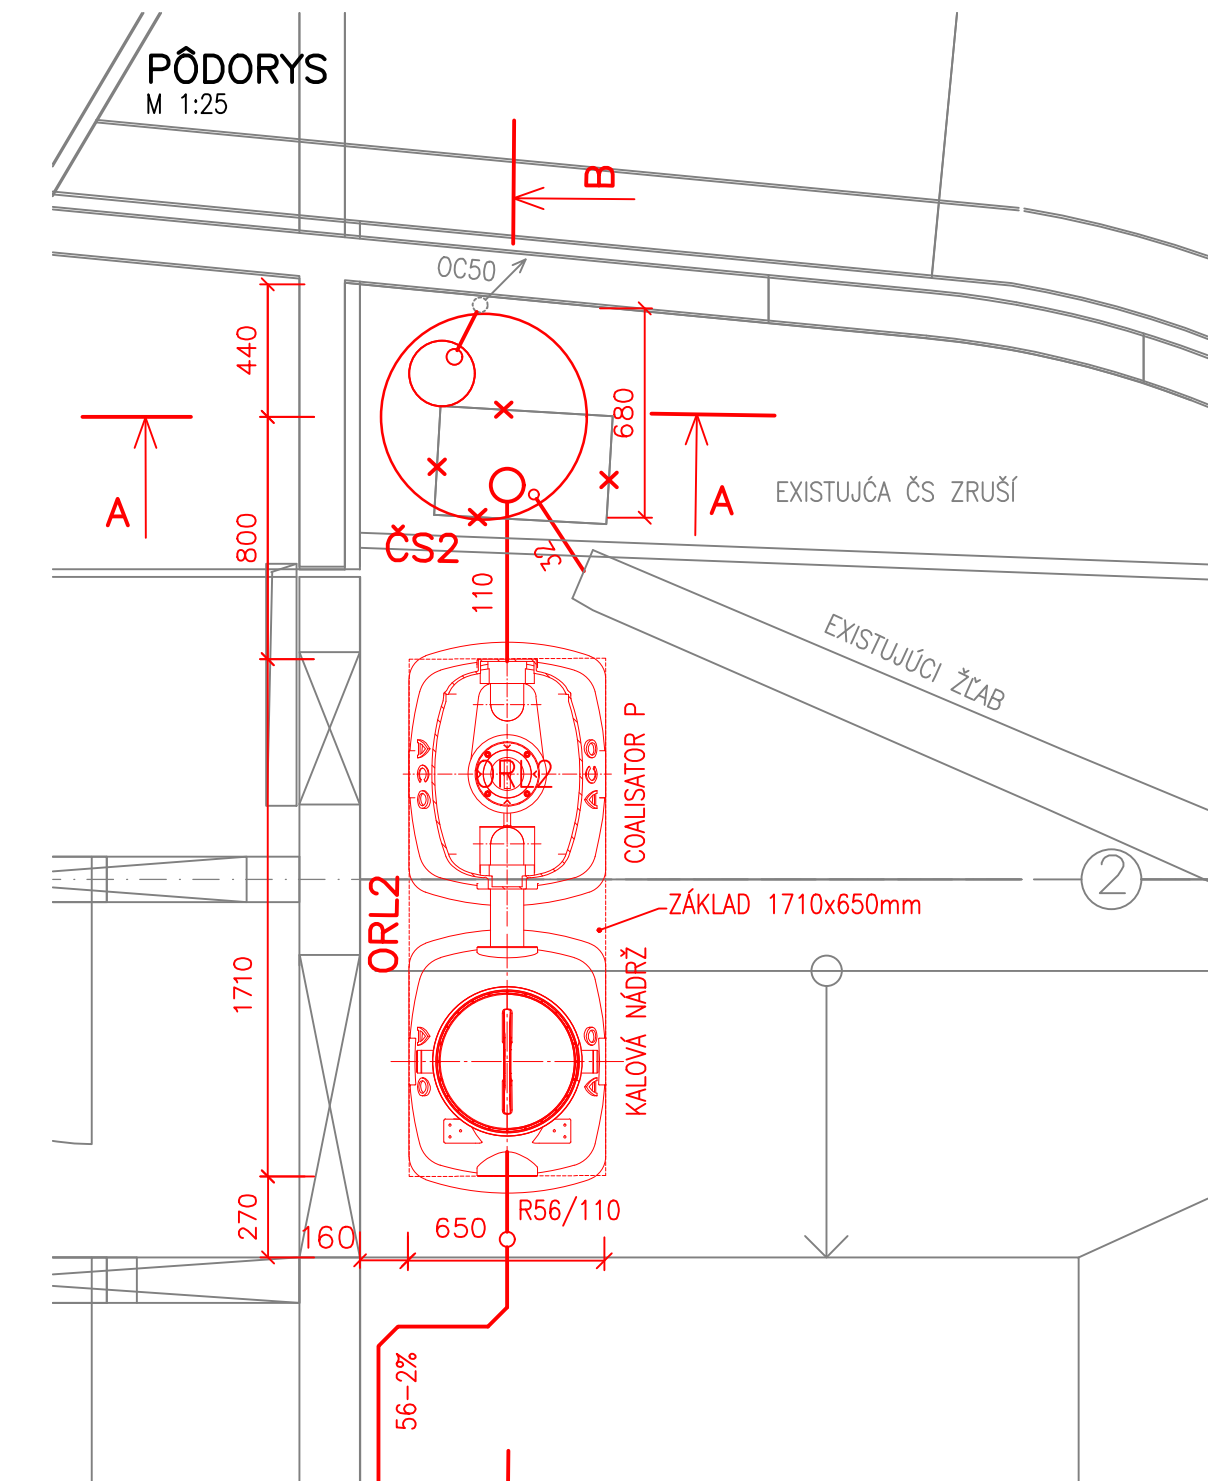
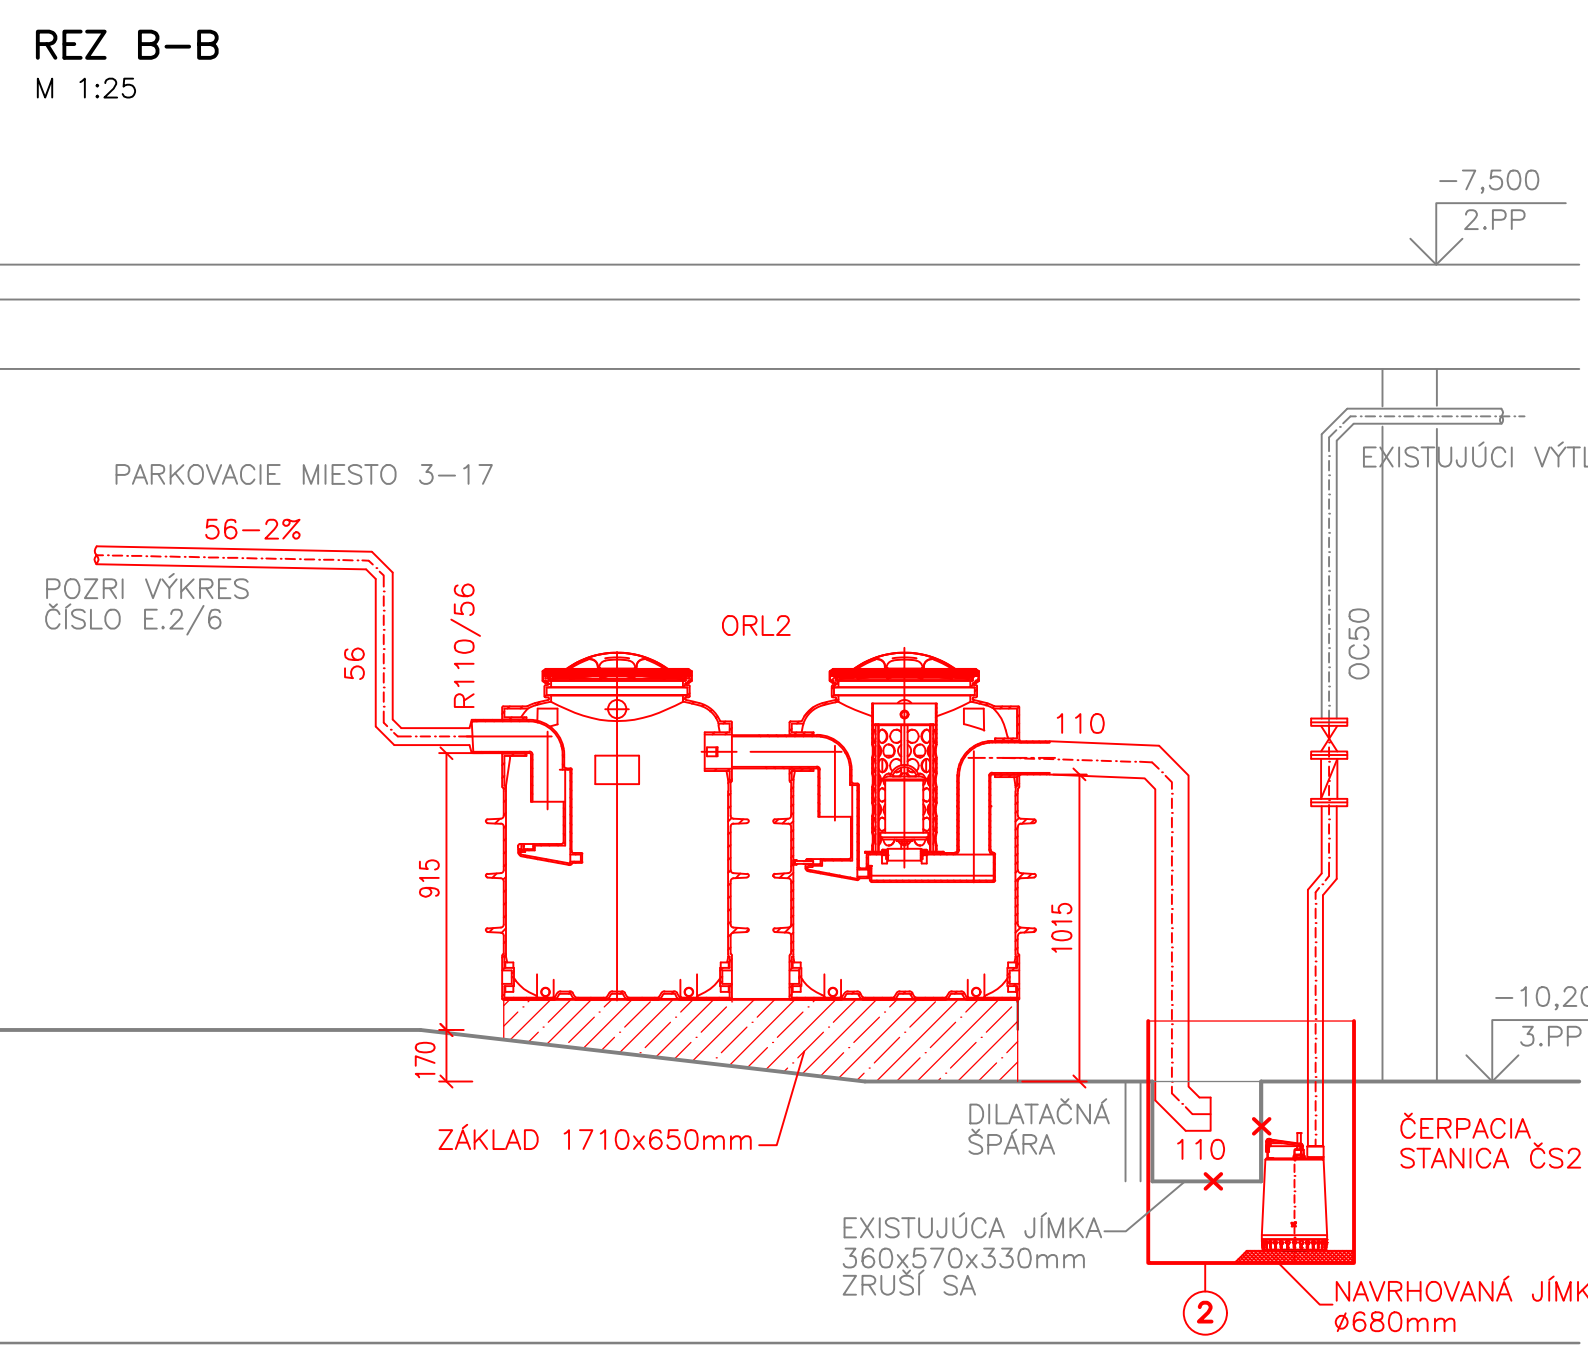
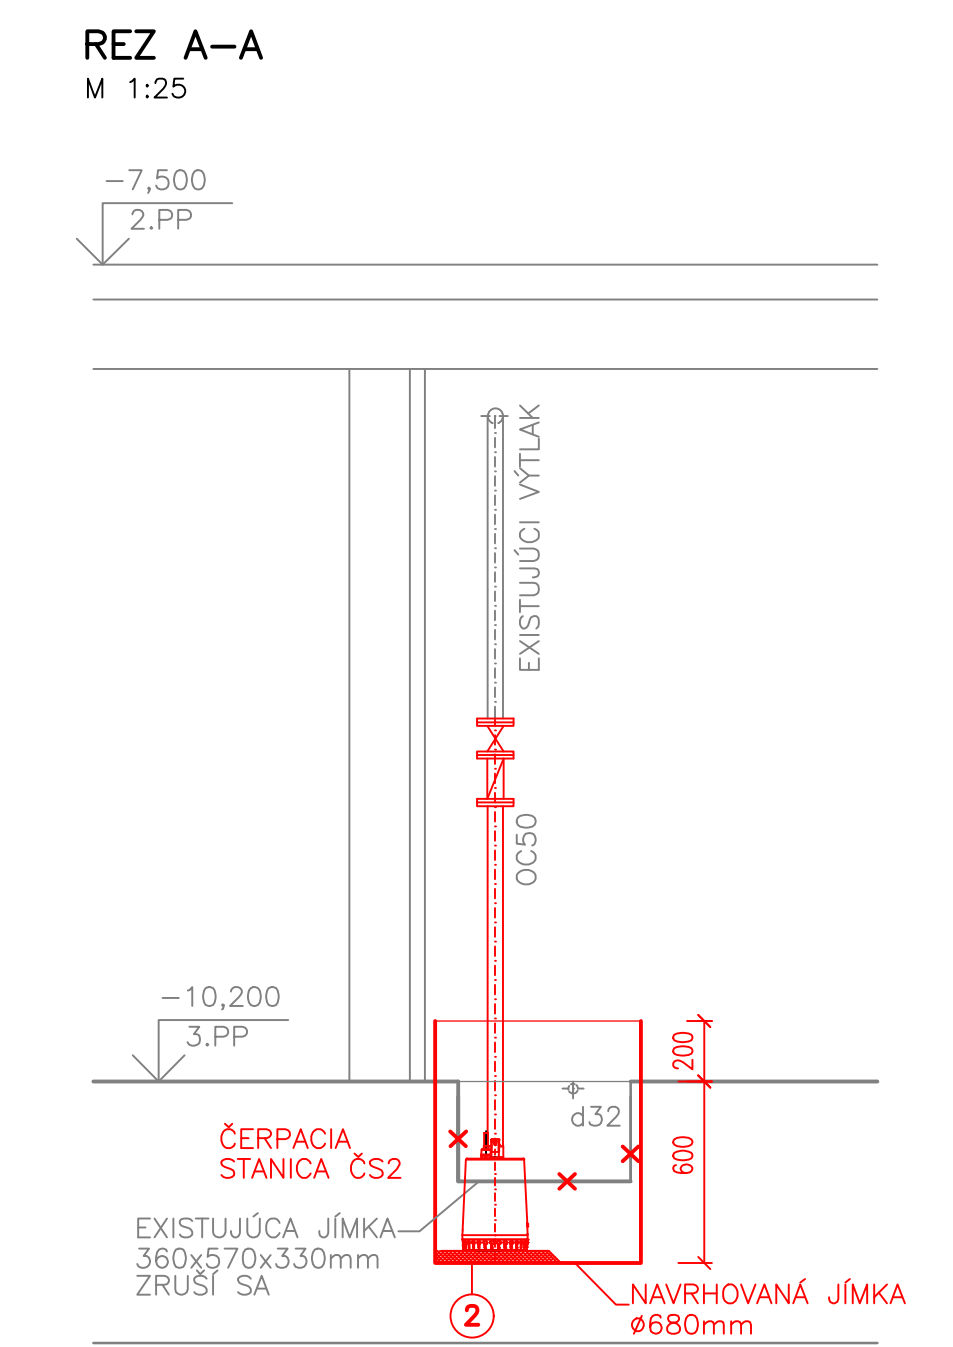
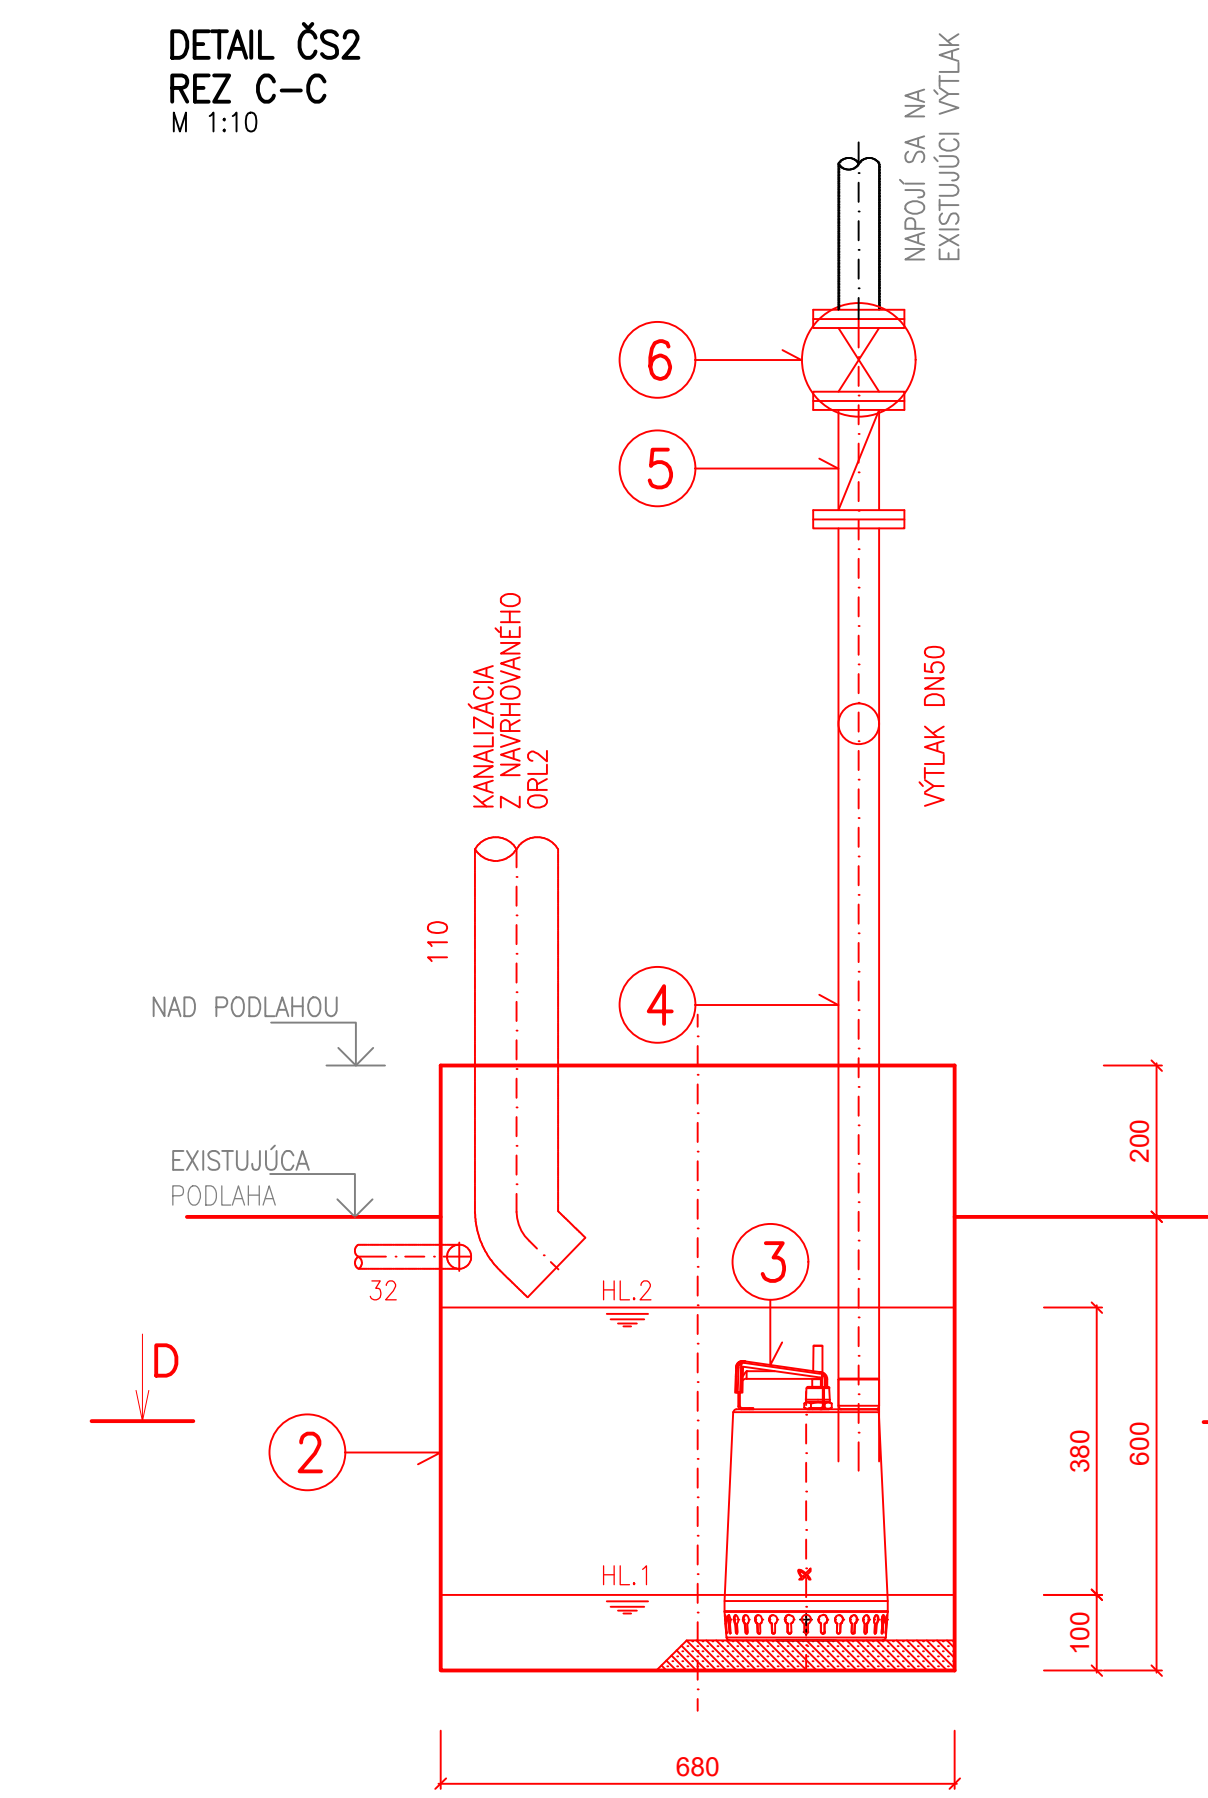
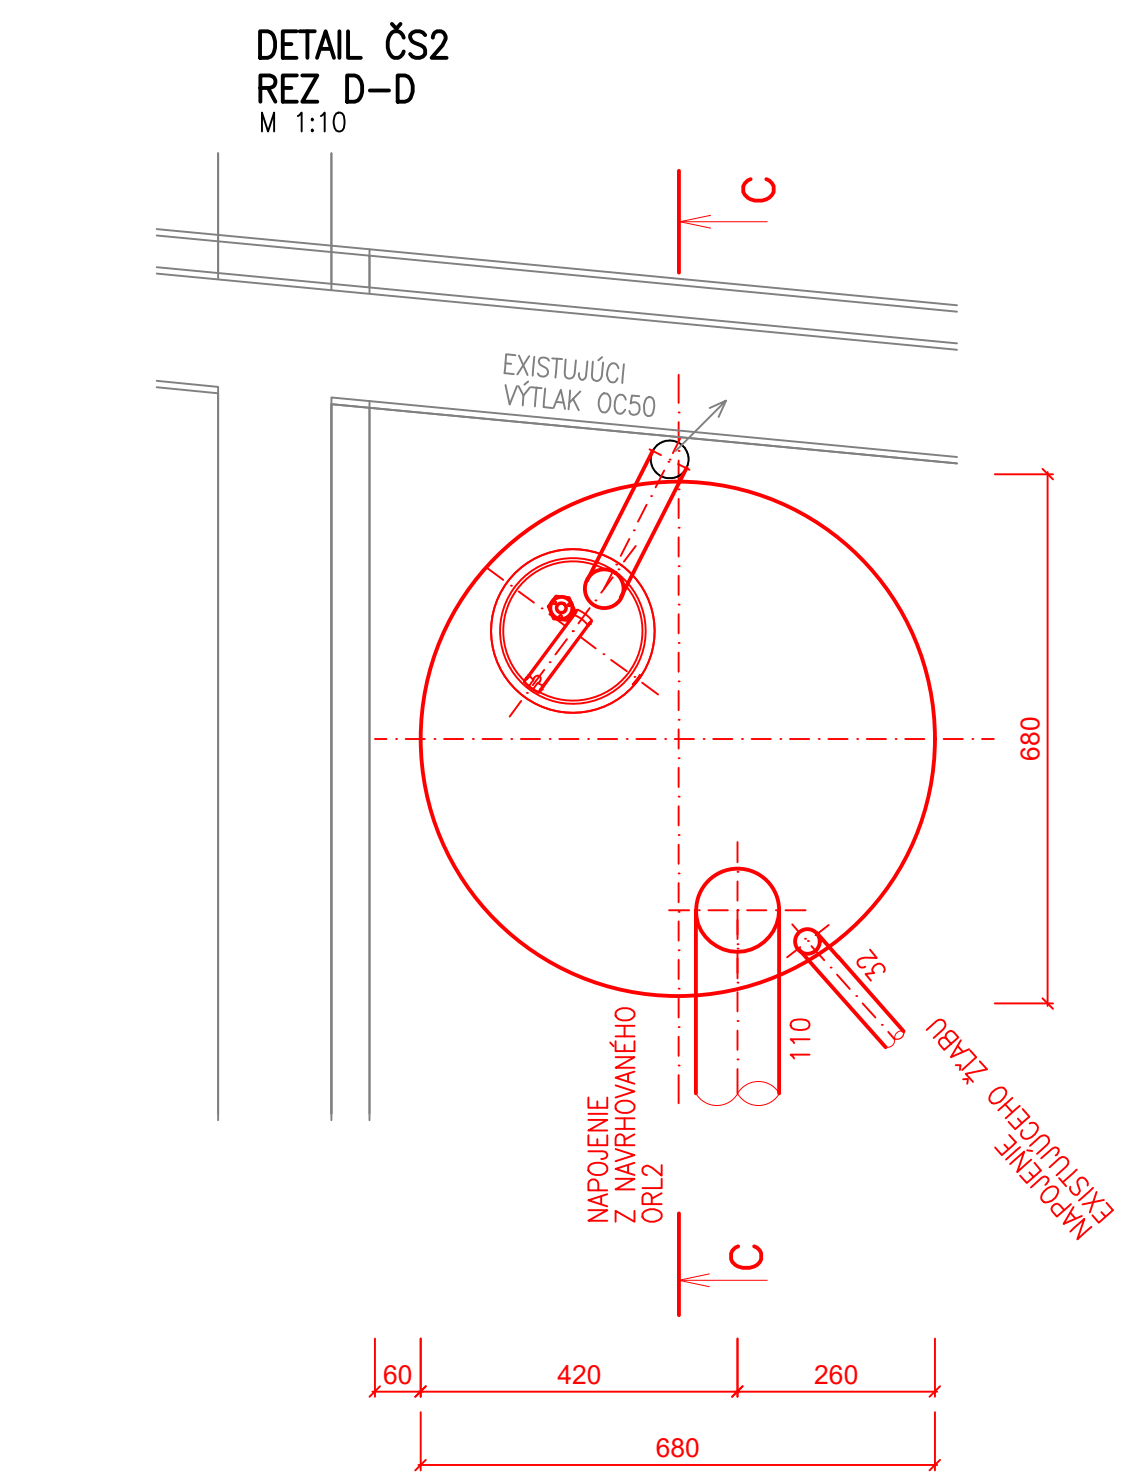
Č.	POPIS	ks m	POZNÁMKA
1	UHLÍKOVÝ FILTER (DODÁVKA ORL2)	1	(DODÁVKA ORL2)
2	OCEŤOVÁ RÚRA ø680mmx680	1	ø680mmx680x800mm
3	ČERPADLO UNILIFT AP12.40.08.A3	1	NEREZ
4	VÝTLAK	1	NEREZ
5	GUČOVÁ KĽAPKA DN50	1	
6	GUČOVÝ UZÁVER DN50	1

- LEGENDA
- EXISTUJÚCI STAV
 - NAVRHOVANÝ STAV
 - ① UHLÍKOVÝ FILTER (DODÁVKA ORL2)
 - ② PRIEHLBEŇ ø750mm PRE ČS2
 - HLĽKA V ŽB KONŠTRUKCII 500mm
 - NAD PODLAHOU 200mm
 - ZRUŠÍ SA
