NÁRODNÁ BANKA SLOVENSKA

ÚSTREDIE BRATISLAVA

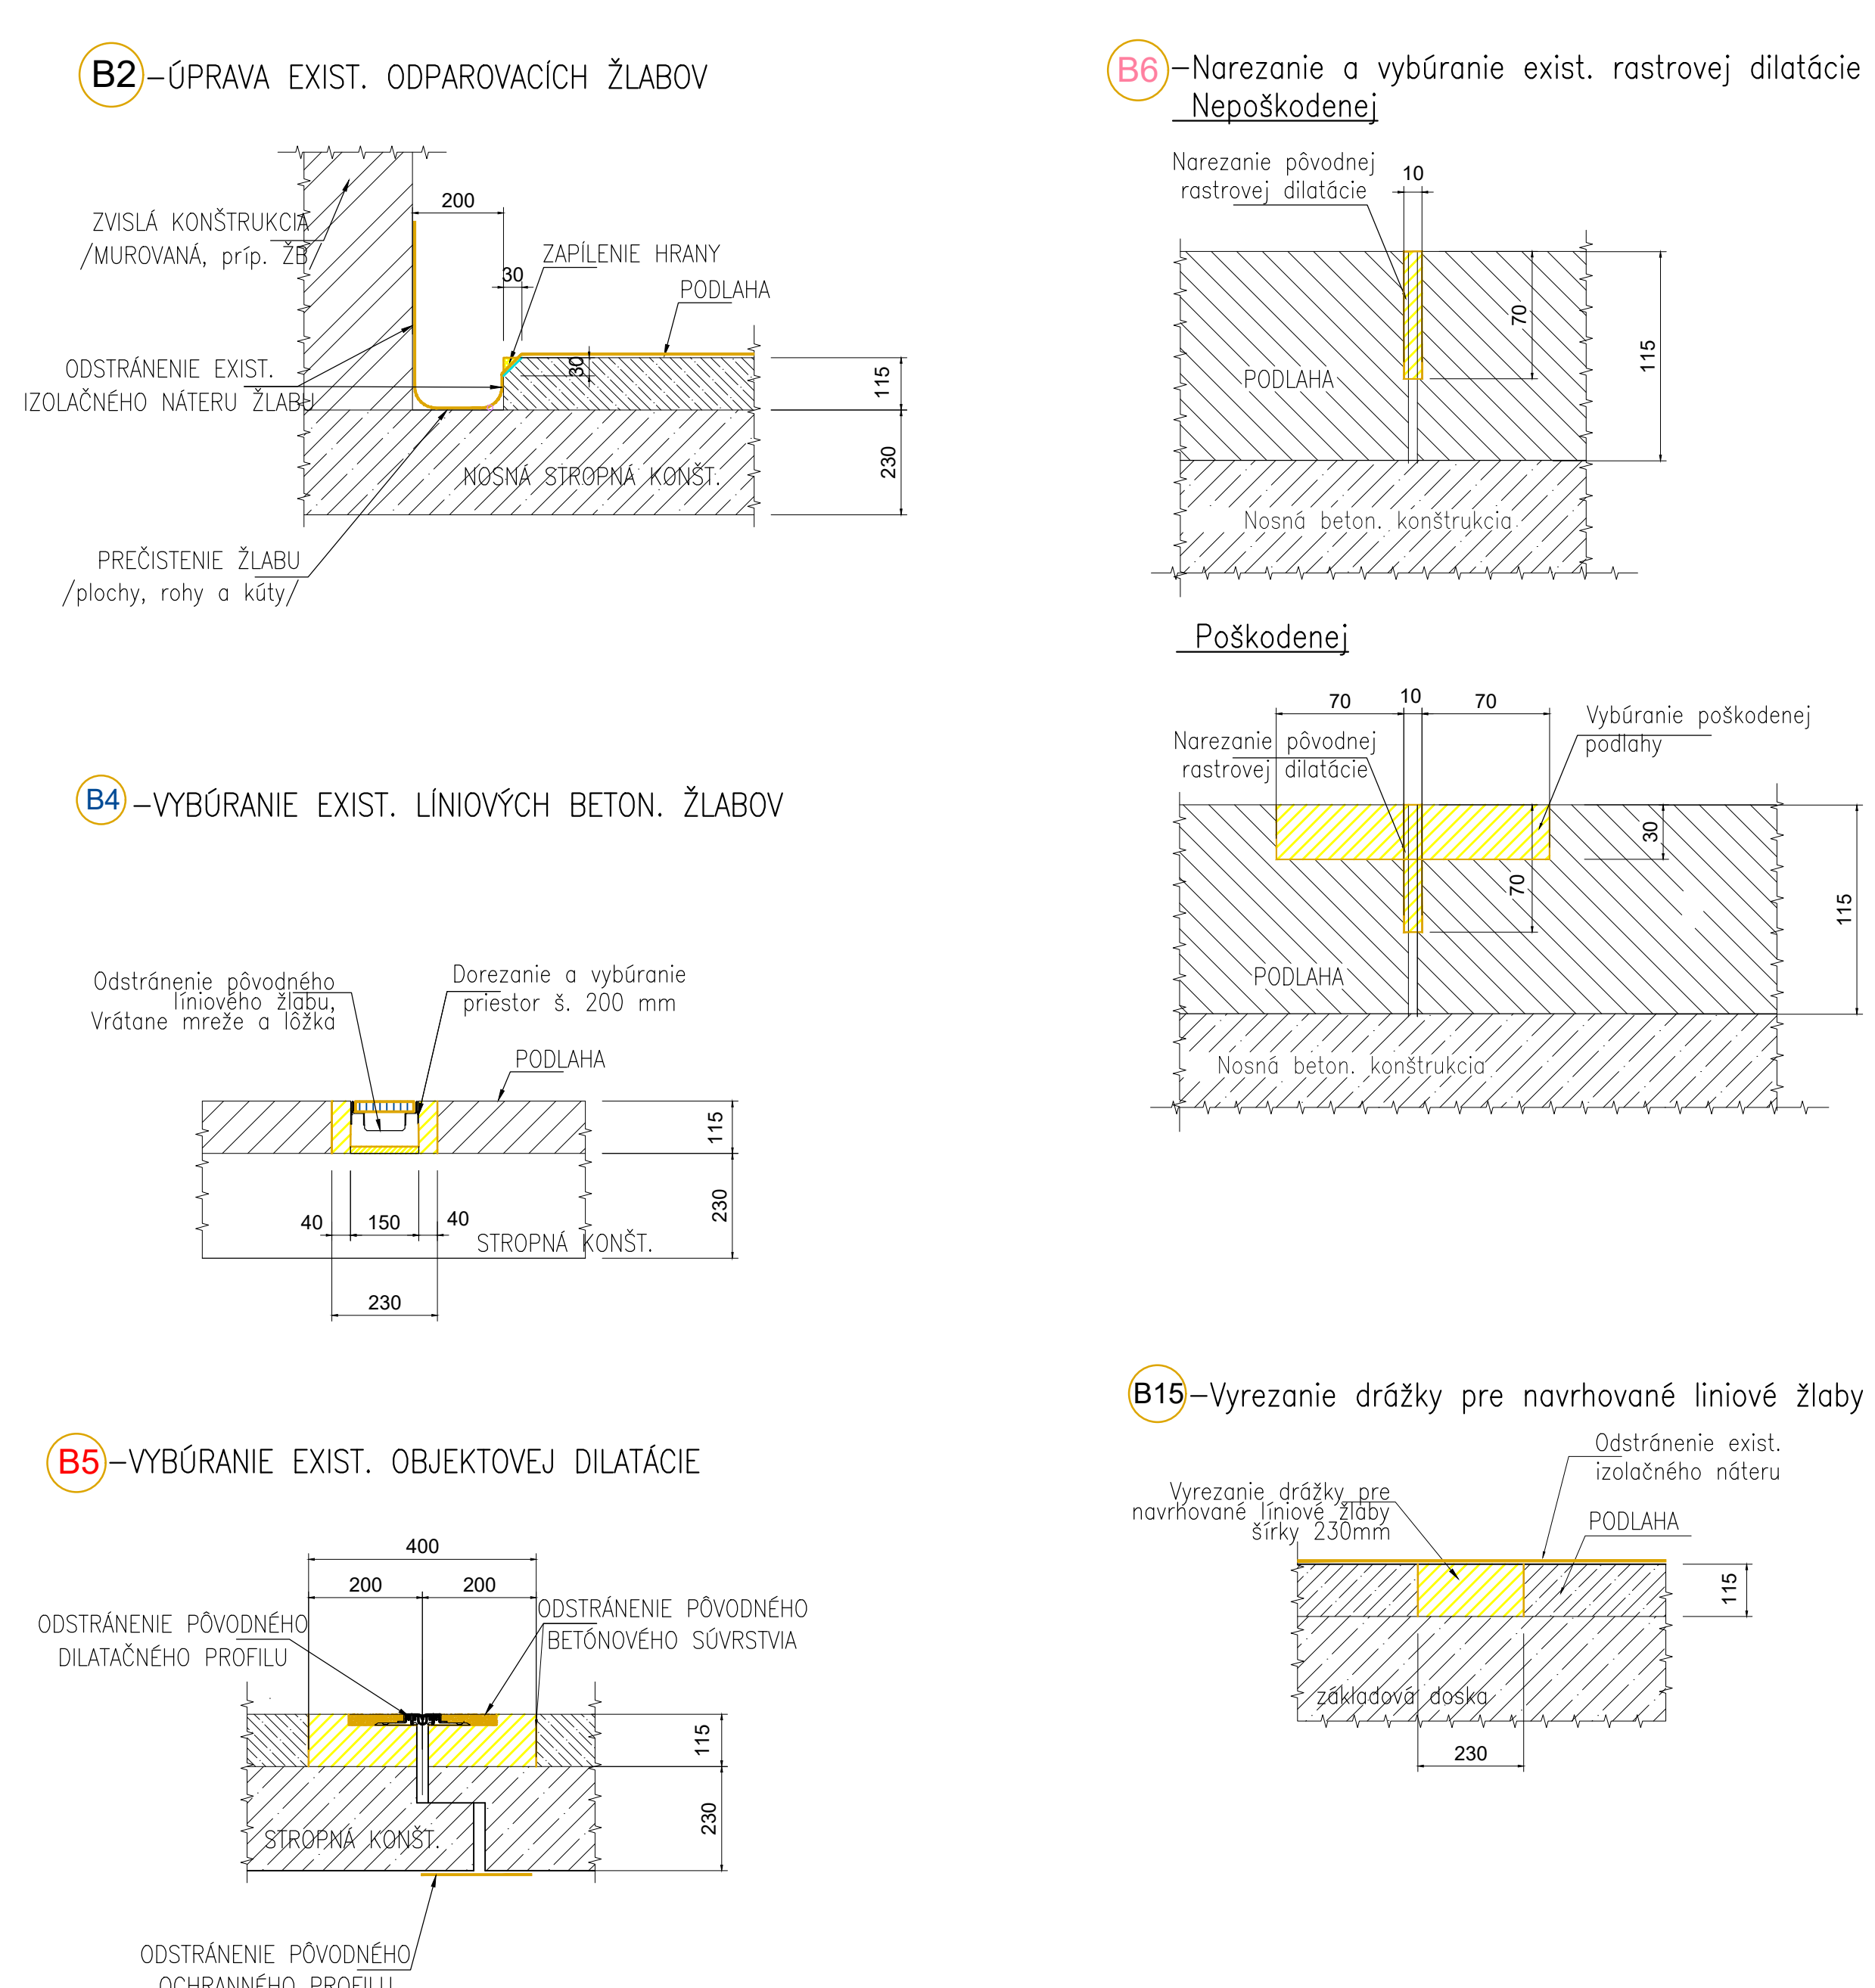
BURÁCIE PRÁCE:

- B1)** – BURÁCIE PRÁCE – POJAZDÝCH A PARKOVACÍCH PLOCH CELPOLOŠŤNÉ + exist. otvorených odparovávajúcich žlabov, podlahová plocha=1643m²
pôvodný povrch je potrebné odstrániť
– vrátane tmeľenia škár, vyčísť, a to mechanicky prípadne tlakom vzduchu
– celoplošné obrábkanie povrchu, dobrúsenie detailov ručnými mechanizmami
– odstránenie nesúdržných a popraskaných častí, predpokladaná plocha 2–10% z celkovej plochy parkoviska. Sú to hlavné výhyb v okolí rastových dlatíc, narezanie cca 70mm+70mm do hrúbky cca30mm

- B2)** – Zaplnenie hrany existujúcich odparovacích žlabov, dĺžka žlabov 69m
- B4)** – Vyčúvať exist. teleso LINIOVÉHO ŽLABU s rastom a po vyčúbaní dorezať podlahu na šírku 230mm, výšku 115mm po hydroizolácii, dĺžka 29m

- B5)** – Vyčúvať exist. teleso objektivej dlatice+vyrezať ryhu v okolí dlatice.špry v šírke 500mm po hranu železobetónovej konštrukcie, ryhu vyčísť. V spodnej hrane stropu vyčísť poškodenie bet.konštrukcie a odstrániť pôvodný ochranný profil.

- B6)** – VYBÚRAŤ EXIST. RASTOVÚ DLATIČO+Odstránenie nesúdržných a popraskaných častí okolo rastových dlatíc, dĺžka 811m
napodobiť narezat v mieste odštiepovacie šírky 10mm do hĺbky 70mm
poškodené rastové dlatice narezat v mieste odštiepovacie šírky 10mm do hĺbky 70mm
a plošné narezanie 70mm na každu stranu do hĺbky 30mm, – cca 270m
podrobné predstavujú cca 40% z výškových rastových dlatíc.

- B7)** – Demontovať existujúce spomaločete
- B11)** ZYSLE KONŠTRUKCIE /STĽPY, STENY+TRHLINY+konštrukcie murovaná omietnuté, železobetónové
búracie práce
– očistenie zvyškov povrchov
– odstránenie nesúdržných povrchov
– odstránenie keramických obkladov / soklikov
– odstránenie povrchov poškodených výhľadov
– preskúbanie, narezanie základných trhlín v murive š. 1cm , kontrola stenu, prípadne aktívny stla trhlín /plaziva/ stla
– očistenie povrchov znečistených masťami a ropnými produktami cca. 2 % celkovej plochy

- B15)** – Vyčúvať+vyrezať v podlahe ryhu pre osadenie navrhovanej líniového žlabu, šírka ryhy 230mm, hĺbka 115mm po hydroizolácii 20m.
- B16)** – Odstránenie izolotočného náteru zo stien /exist. fobion+vyvedenie na stenu/

- B17)** – Vyčúbanie keramického soklika
- B18)** – Odstránenie pôvodnej stierky zo stlpa
- B19)** – Odstránenie požiarnej dveri
- B20)** – Odstránenie pôvodného oddeľovača jazdných pruhov. 50% – betón
50% – océl

- Vo1)** – Vyčúvať existujúce kanalizačné vpusť DN 50 – pre otvorené žlab, vyčúvať olivor 200x200 mm v podlahe žlabu pre napojenie manžety navrhovného vpusťu na hydroizoláciu počet=2 kusy
