DIAĽNICA D3 KYSUCKÉ NOVÉ MESTO - OŠČADNICA

POSÚDENIE RIZÍK SÚVISIACICH SO ZMENOU KLÍMY

ZÁVEREČNÁ SPRÁVA

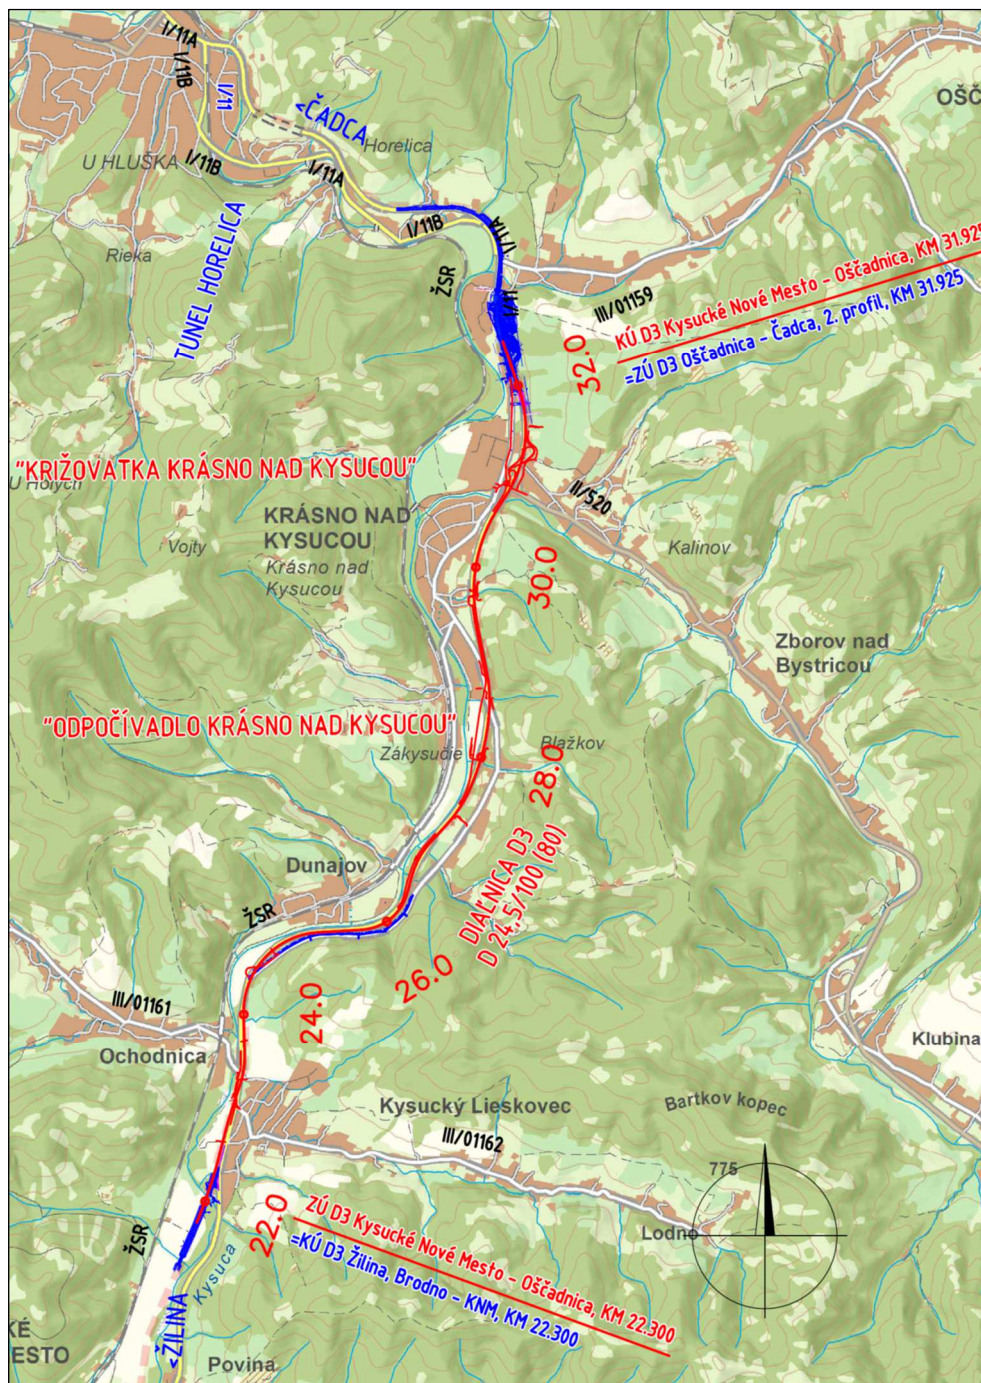
Obrázok č. 1: Situácia navrhovaného úseku diaľnice D3 Kysucké Nové Mesto – Oščadnica

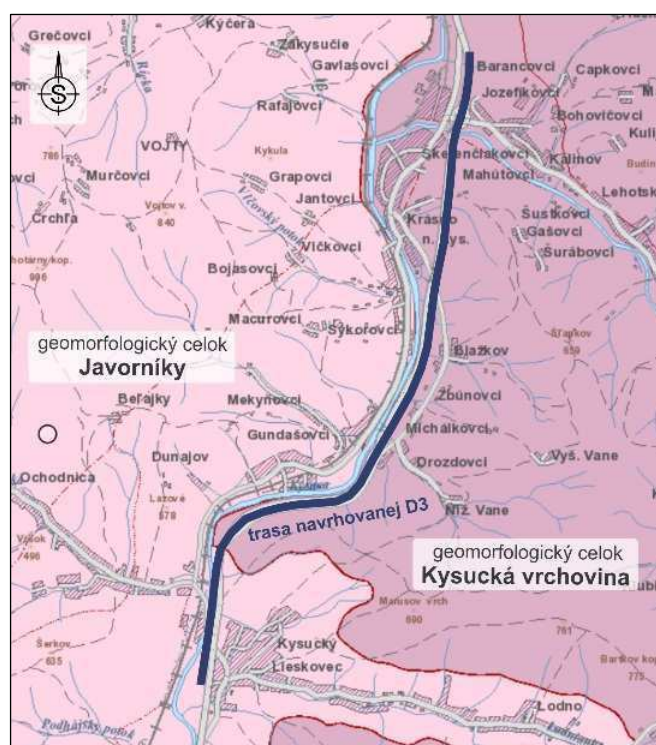
Obrázok č. 2: Geomorfologické členenie (upravené podľa Kočícký & Ivanič, 2011)

Podľa regionálneho geomorfologického členenia Slovenska (Kočícký & Ivanič, 2011) patrí hodnotené územie do provincie Západných Karpát, subprovincie Vonkajšie Západné Karpaty. Územie údolia Kysuce po Dunajov do oblasti Slovensko-Moravských Karpát (celku Javorníky, podcelku Nízke Javorníky, časti Kysucká kotlina). Územie od Dunajova po Oščadnicu je súčasťou západného okraja oblasti Stredné Beskydy (celku Kysucká vrchovina, podcelku Vojenné a Kráľšanská kotlina).

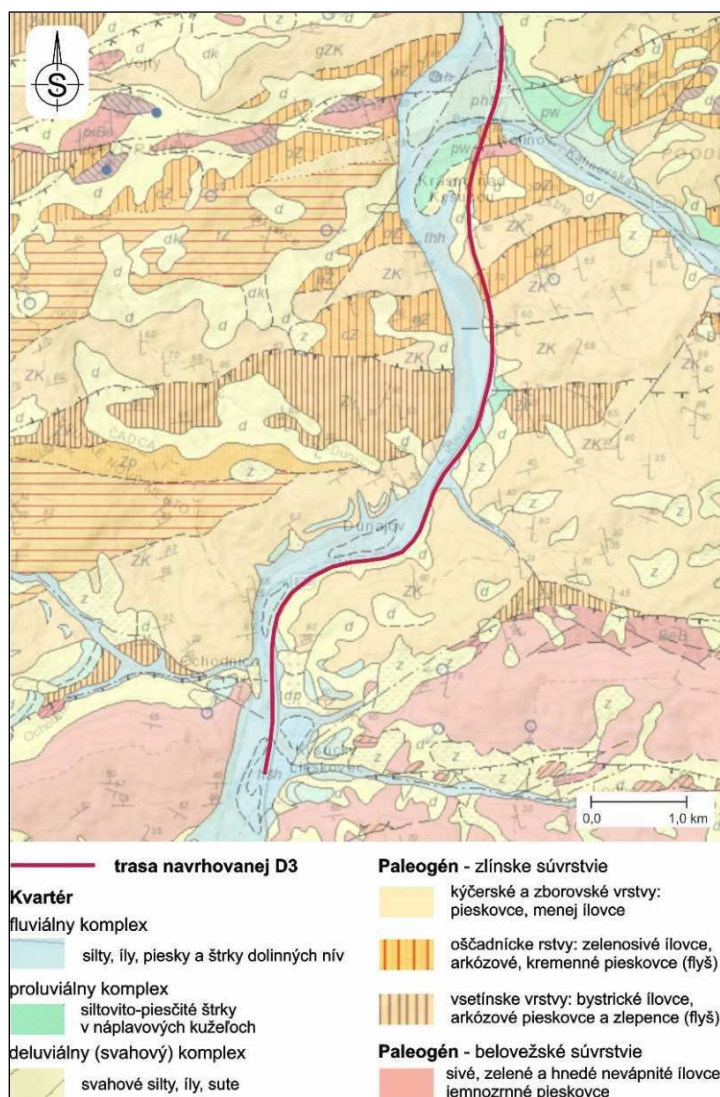
Obrázok č. 3: Geologické pomery územia (<https://apl.geology.sk/gm50js/>)

Paleogénne horniny sa vyznačujú stredno až hruborytmickým vývojom pieskovcovo-ílovcového súvrstvia s miernou prevahou pieskovcov, ílovcov v tomto súvrství sú často vápnité a hojne sú v nich zastúpené aj sliene svetlosivej, modrosivej a nazelenalej farby. Pieskovce sú najčastejšie svetlosivé menej svetlomodrosivé. Sú stredno až jemnozrné, kremité alebo kremito-vápnité. Tvoria lavice o hrúbke 5 až 250 cm.

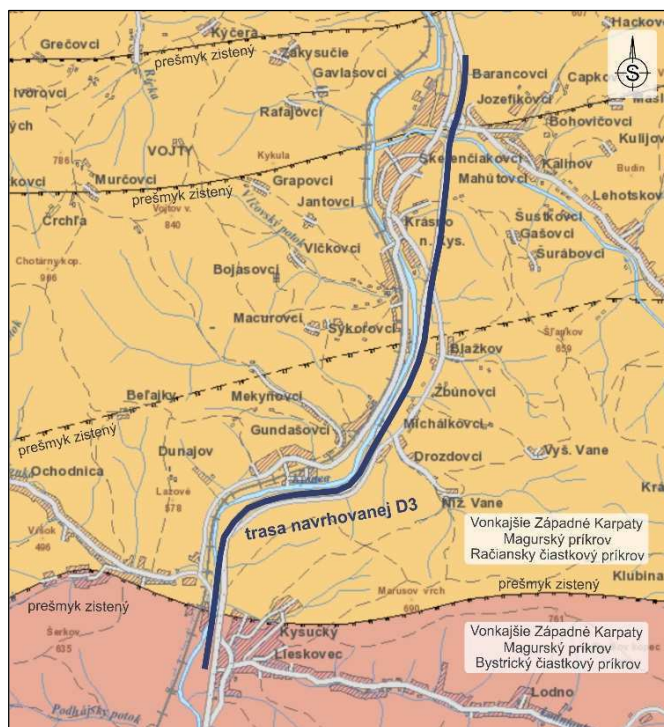
Obrázok č. 4: Tektonická mapa záujmového územia (upravené podľa Bezák et al., 2004)

V zmysle tektonickej mapy Slovenska (Bezák et al., 2004) územie projektovanej diaľnice D3 začleňujeme do tektonickej jednotky magurského príkrovu (račiansky a bystrický čiastkový príkrov).

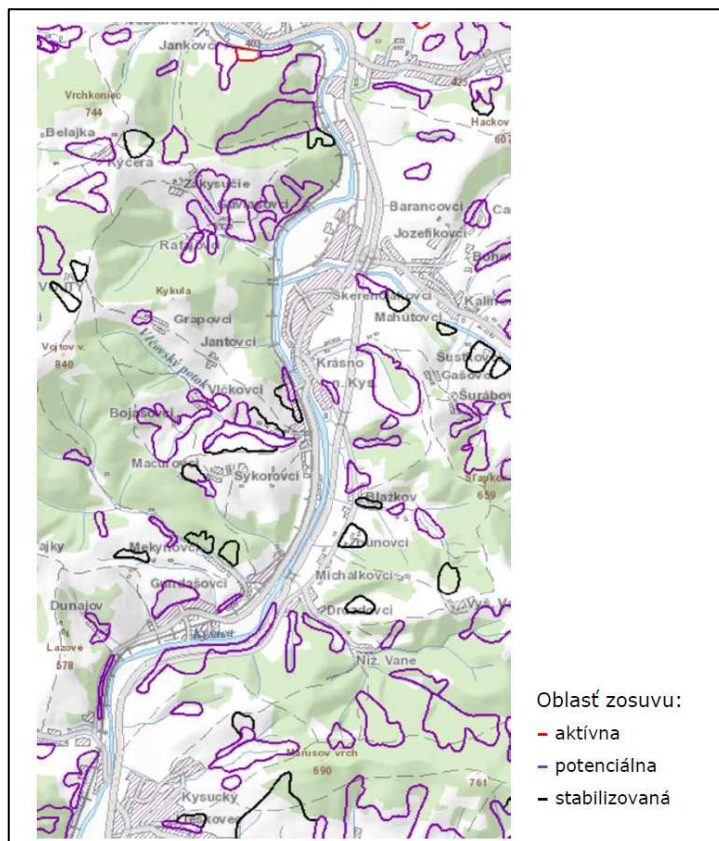
Obrázok č. 5: Identifikované svahové zosuvy v úseku Kysucké Nové Mesto – Oščadnica (<http://apl.geology.sk/geofond/zosuvy/>)

- v cca km 28,615 – 28,675 D3 a km 28,755 – 28,840 D3 detekované potencionálne zosuvné územia, ktoré by mohli byť pri budovaní zárezov aktivizované. Hĺbka potencionálnych šmykových plôch bola geofyzikálnymi meraniami interpretovaná na úrovni cca 3-4 m p.t. a 10-11 m p.t.,

- v km 30,700 D3 - v oblasti prístupovej cesty (SO 123-00) bolo v predchádzajúcich etapách prieskumu lokalizované zosuvné územie (charakteru zliezania povrchových terasových sedimentov v období so zvýšenými atmosférickými zrážkami). S ohľadom na skutočnosť, že úprava miestnej komunikácie (SO 123-00) bude vedená v násype v spodnej (akumulačnej) časti zosuvného územia, dôjde k jeho priťažiu a zvýšeniu stability

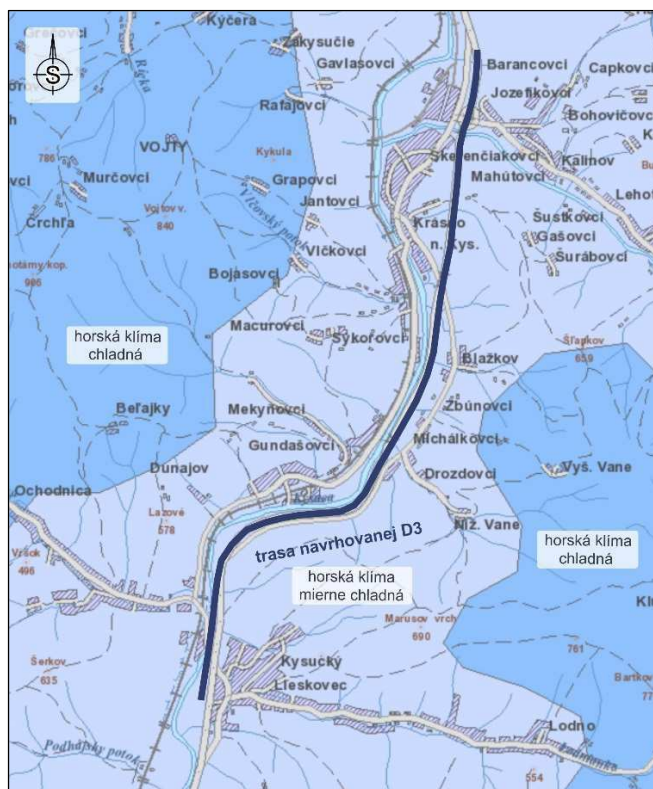
Obrázok č. 6: Klimatickogeografické typy (upravené podľa: <http://apl.geology.sk/temapy/>)

Z hľadiska klimatickogeografických typov (<http://apl.geology.sk/temapy/>) územie je súčasťou klimaticko-geografického typu horskej klímy, subtýpu mierne chladnej klímy (obrázok č. 6), s priemernou teplotou v januári -4 až -6°C, s priemernou teplotou v júli 16 až 17°C. Ročné úhrny zrážok sú 800-900 mm.

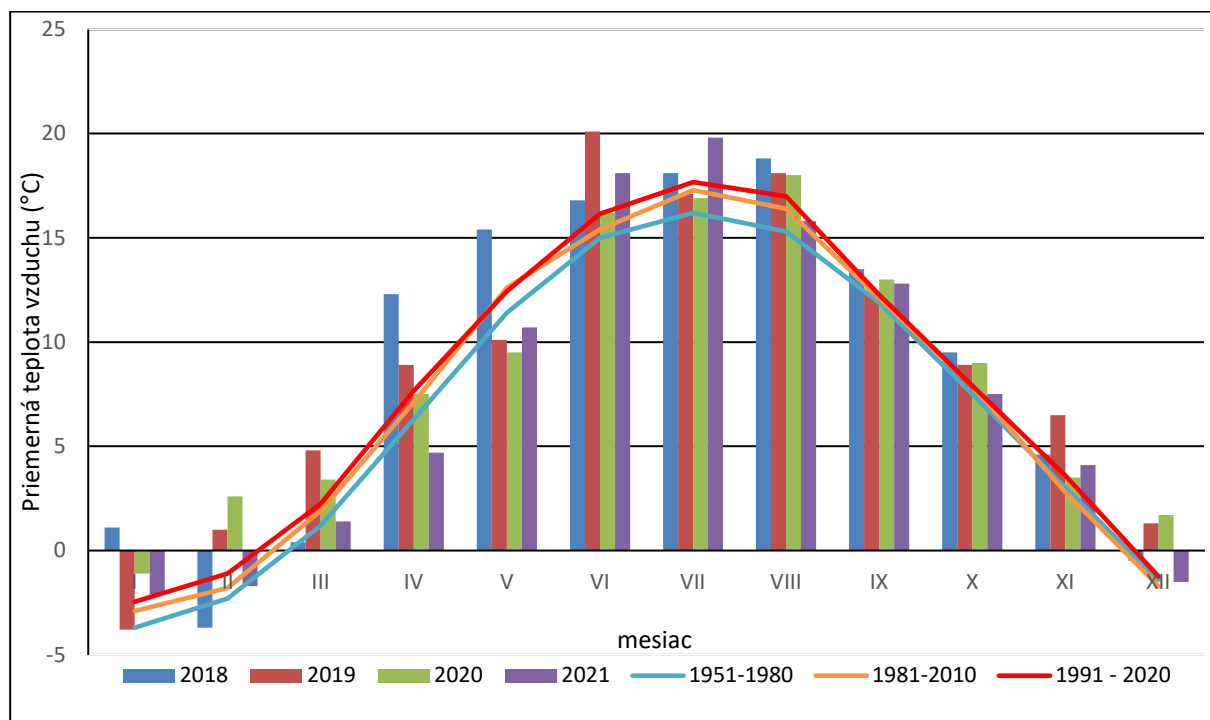
Obrázok č. 7: Priemerné teploty vzduchu v stanici Čadca za roky 2018, 2019, 2020, 2021 a dlhodobé priemery za roky 1951 – 1980, 1981-2010 a 1991 – 2020 (www.shmu.sk)

Porovnaním týchto priemerov nameraných hodnôt je vidieť nárast teplôt vzduchu oproti staršiemu obdobiu vo všetkých mesiacoch (obrázok č. 7). V dlhodobých priemeroch pre všetky tri obdobia bol najteplejším mesiacom júl, kedy sa priemerná teplota pohybovala od 16,2 °C v období rokov 1951 – 1980 do 17,67°C v rokoch 1991 – 2020. Priemerná ročná teplota za obdobie rokov 1951 – 1980 predstavuje 6,7°C, v porovnaní s obdobím 1991 – 2020 je nárast o jeden stupeň na priemernú ročnú teplotu 7,7°C. Celkový nárast priemerných teplôt je zaznamenaný aj v letnom polroku (apríl až september), ktorý predstavuje nárast o 1,2°C v porovnaní s obdobím 1951-1980. V období 1991-2020 je podľa údajov SHMÚ počet tropických dní, kedy maximálna teplota vzduchu bola 30°C alebo viac, v priemere na rok 10,3 dňa.

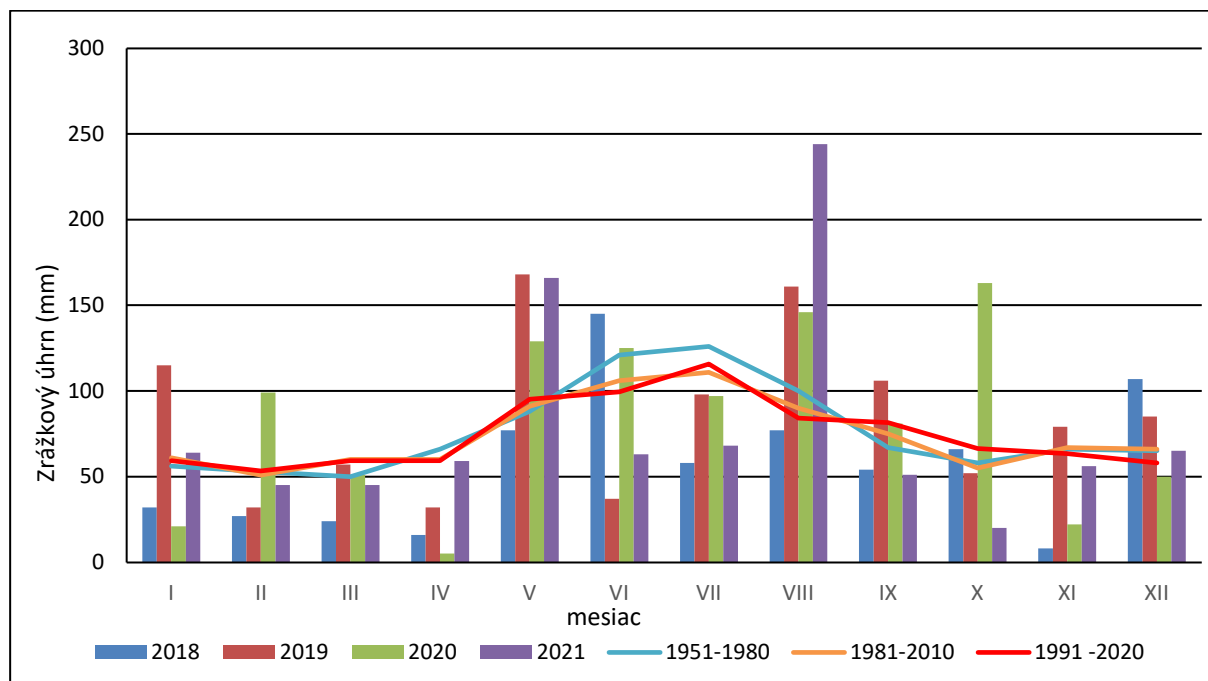
Obrázok č. 8: Zrážkové úhrny (mm) v stanici Čadca za roky 2018, 2019, 2020, 2021 a dlhodobé priemery za roky 1951 – 1980, 1981-2010 a 1991 – 2020 (www.shmu.sk)

Z uvedeného prehľadu vyplýva, že najvyššie zrážky sa vyskytujú v letných mesiacoch. Rok 2018 bol oproti všetkým dlhodobým priemerom podpriemerný. Za obdobie rokov 2018 – 2021 bol najvyšší ročný úhrn zrážok zaznamenaný v roku 2019, kedy dosahoval 111,7 % dlhodobého priemeru 1951 – 1980 a cca 114% dlhodobého normálu 1981 – 2010 a 1991-2020.

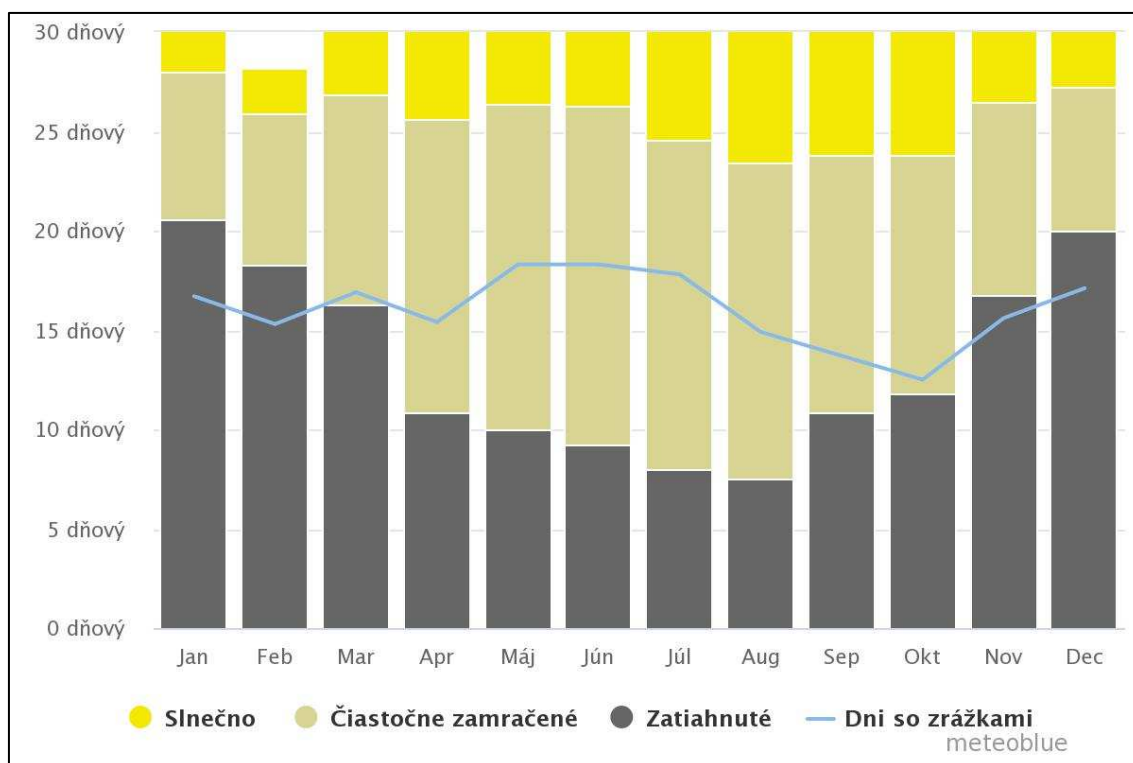
Obrázok č. 9: Oblačné, slnečné a daždivé dni - Čadca (www.meteoblue.com, 2023)

Obrázok č. 9 zobrazuje počet slnečných, polooblačných, zamračených a daždivých dní v mesiaci, pričom dni s menším ako 20% výskytom oblakov sa považujú za slnečné, s 20-80 % výskytom oblakov za polooblačné a s viac ako 80 % výskytom za zamračené. Z uvedeného grafu vyplýva, že najviac slnečných dní v oblasti Čadce pripadá na august 7,6 dňa a druhým najsľnečnejším mesiacom je október s 7,2 dňa. Najviac zamračených dní sa vyskytuje v zimných mesiacoch, a to v januári (20,6 dní) a decembri (20 dní). Najviac dní so zrážkami pripadá na mesiace máj až júl, naopak najmenej dní so zrážkami býva na jeseň - v septembri a októbri.

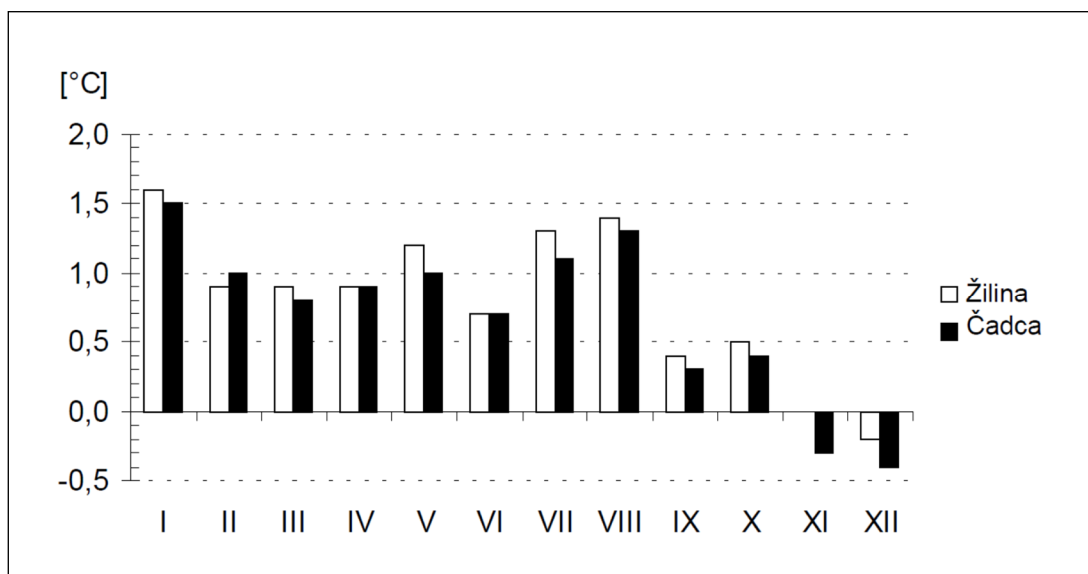
Obrázok č. 10: Odchýlky priemerných mesačných teplôt vzduchu za obdobie 1991 - 2000 od normálu

V regióne Kysúc sa variabilita klímy z hľadiska teploty vzduchu prejavuje v trende rastu priemerných ročných teplôt vzduchu v posledných desaťročiach a najmä v posledných 10 rokoch. Najvýraznejší rast teploty vzduchu bol v januári až marci, v máji a v júni až auguste (obrázok č. 10).

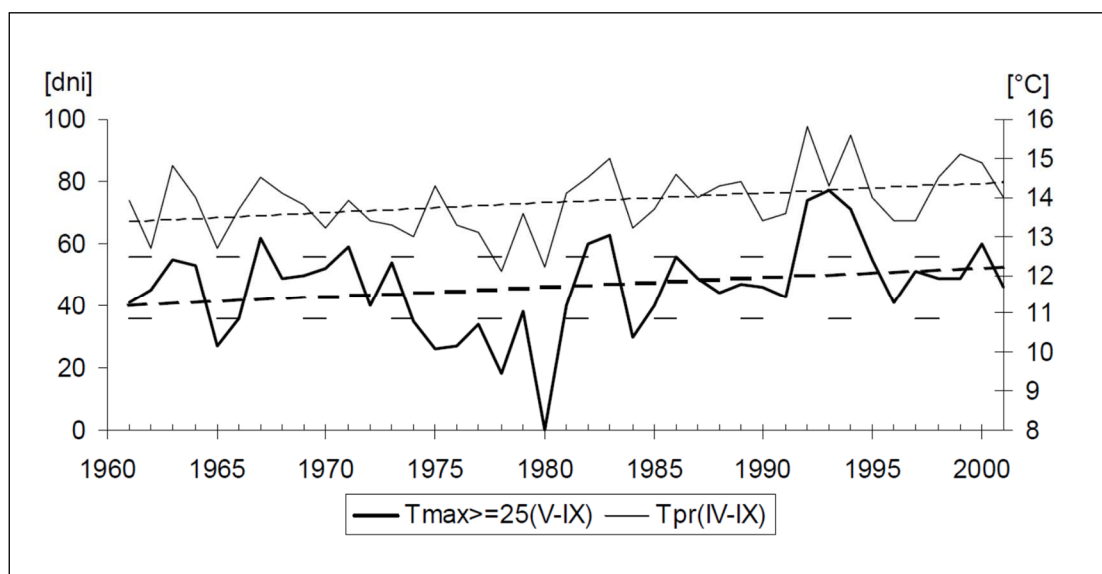
Obrázok č. 11: Priebeh teploty vzduchu a letných dní (IV-IX) v Žiline (1961-2001)

Letné extrémne teploty vzduchu boli najvýraznejšie začiatkom deväťdesiatych rokov 20. storočia najmä v rokoch 1992 a 1994. V tomto období sa oproti normálovým 46 letným dňom vyskytlo v Žilinskej kotline až 71 – 74 letných dní a v oblasti Čadce oproti normálovým 40 letným dňom 52 – 58 takýchto dní (obrázok č. 11, 12).

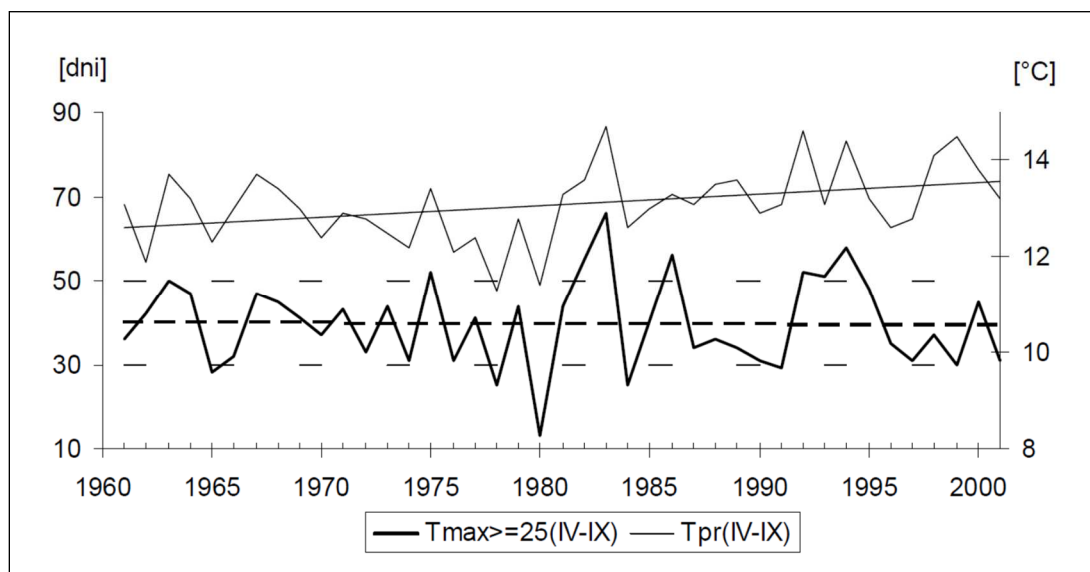
Obrázok č. 12: Pribeh teploty vzduchu a letných dní (IV-IX) v Čadci (1961-2001)

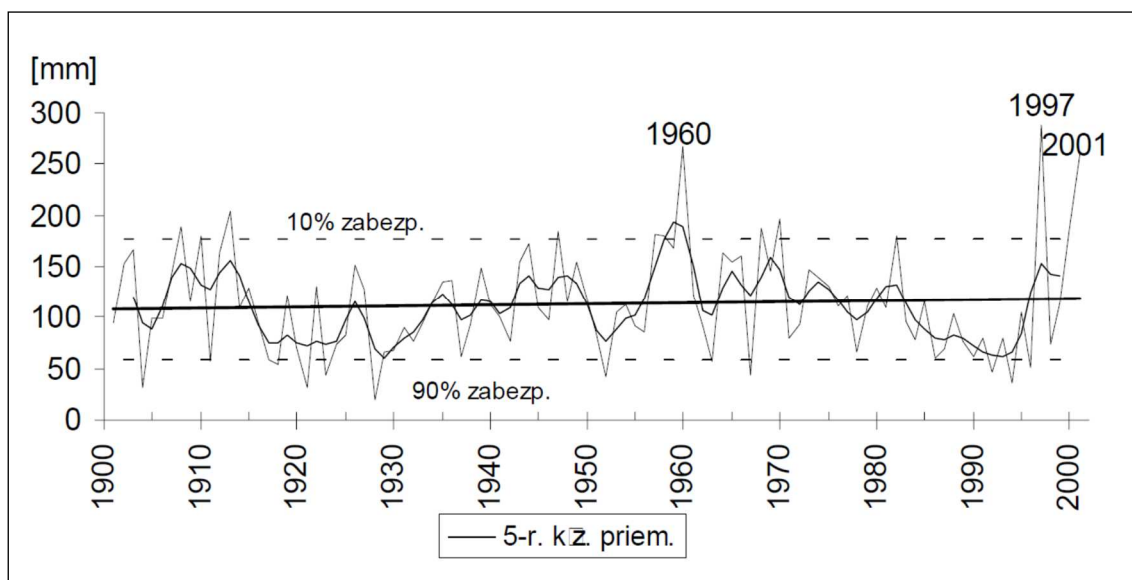
Obrázok č. 14: Odchýlky Júlové úhrny zrážok v Čadci

Mieru extrémnosti zrážok bola určená podľa percentuálnej zabezpečnosti výskytu nadnormálnych zrážok. Silne nadnormálne mesiace sú stanovené v rozsahu ich 2 – 10 % zabezpečnosti výskytu. Zrážky tohto charakteru sú zväčša mimoriadne výdatné a často prekračujú 200 % hodnotu mesačných normálových úhrnov. Z hľadiska zrážok patrí Žilinská kotlina do mierne vlhkej, severné oblasti údolia Kysuce patria do vlhkej klimatickej oblasti. Priemerné ročné úhrny zrážok dosahujú v Žilinskej kotline 750 – 800 mm, v severných oblastiach údolia Kysuce 950 – 1050 mm. Najvyššie priemerné mesačné úhrny zrážok sa vyskytujú v júni a v júli. V Žilinskej a Kysuckej kotline tieto priemerné mesačné úhrny dosahujú 95 – 105 mm, v Hornokysuckom podolí až 120 mm. Ročné úhrny zrážok i úhrny zrážok najmä za letné mesiace majú v posledných dvoch desaťročiach klesajúci trend, s miernym nárastom koncom storočia (obrázok č. 14).

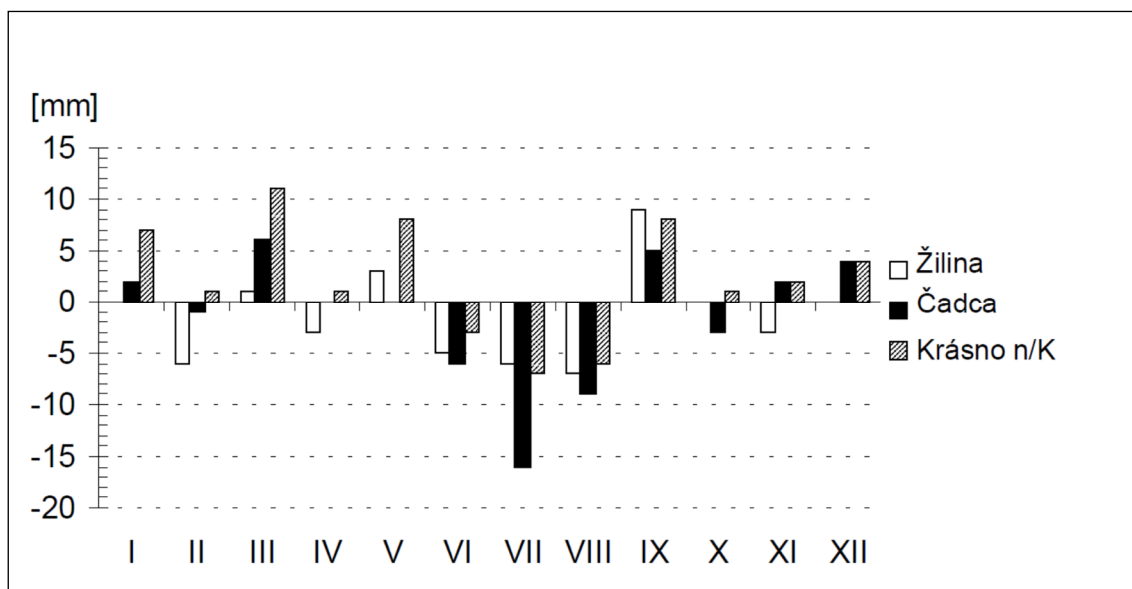
Obrázok č. 15: Odchýlky priemerných mesačných úhrnov zrážok za obdobie 1981 - 2000 od normálu

V posledných dvoch desaťročiach sa klesajúci trend zrážok výraznejšie prejavil v letných mesiacoch (obr. 15).

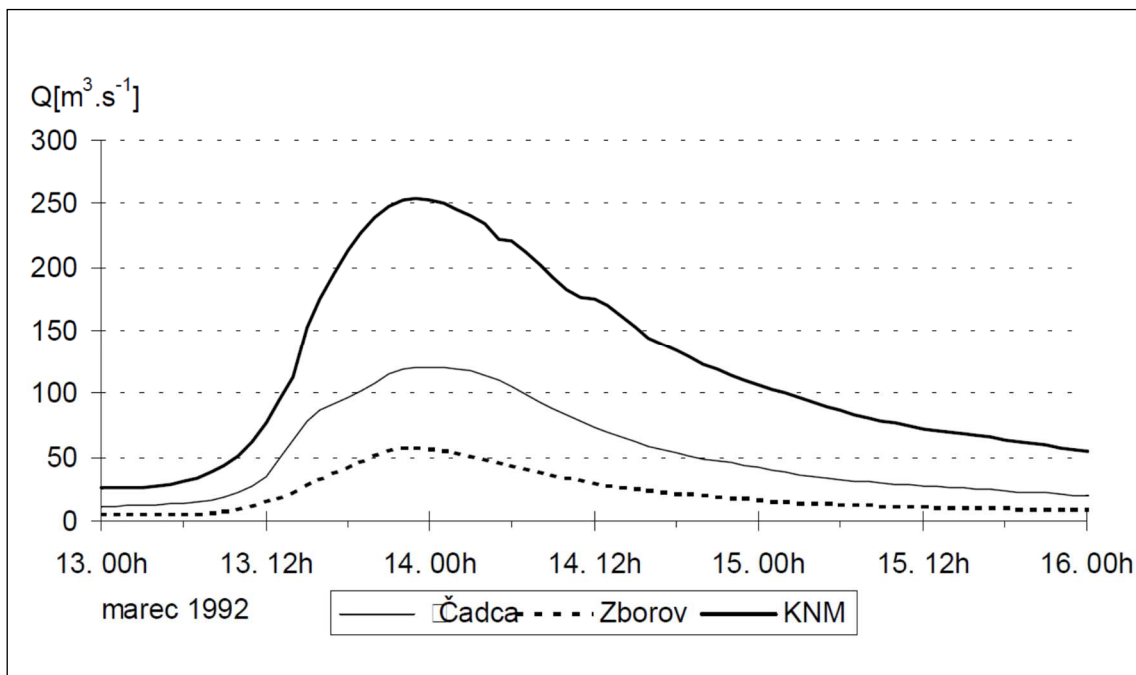
Obrázok č. 16: Prietoková vlna v marci 1992

tokov, pričom kulminácia prietokov vo vodomernej stanici Kysucké Nové Mesto bola skôr alebo súčasne ako kulminácia prietokov vo vodomernej stanici Čadca – Kysuca (obr. 16 – 19).

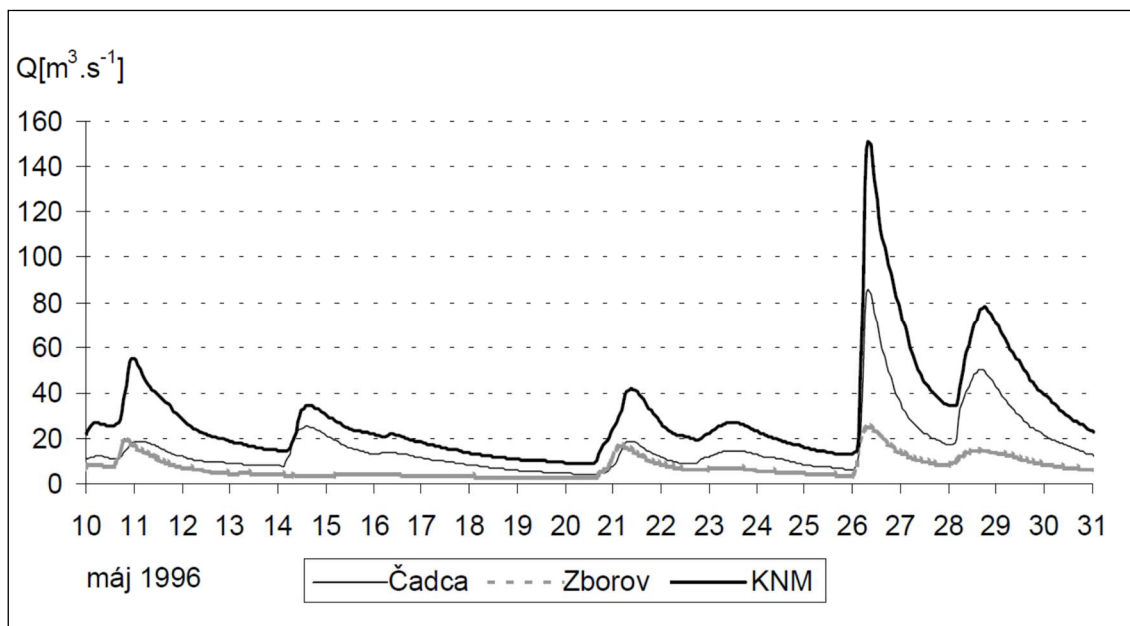
Obrázok č. 17: Prietoková vlna v máji 1996

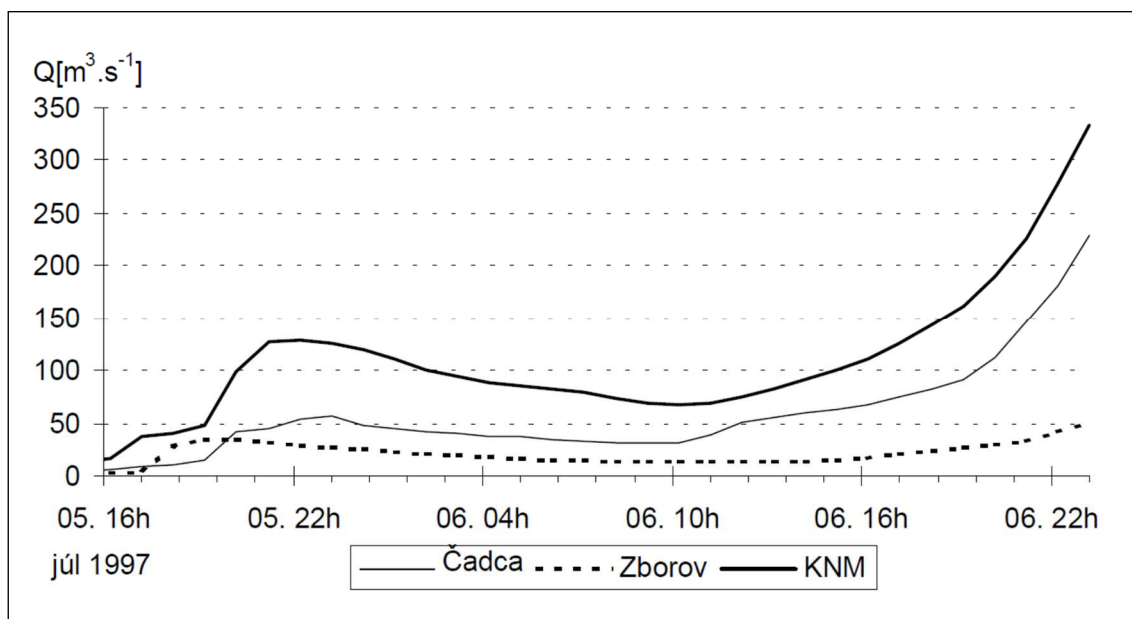
Obrázok č. 18: Prietoková vlna v júli 1997

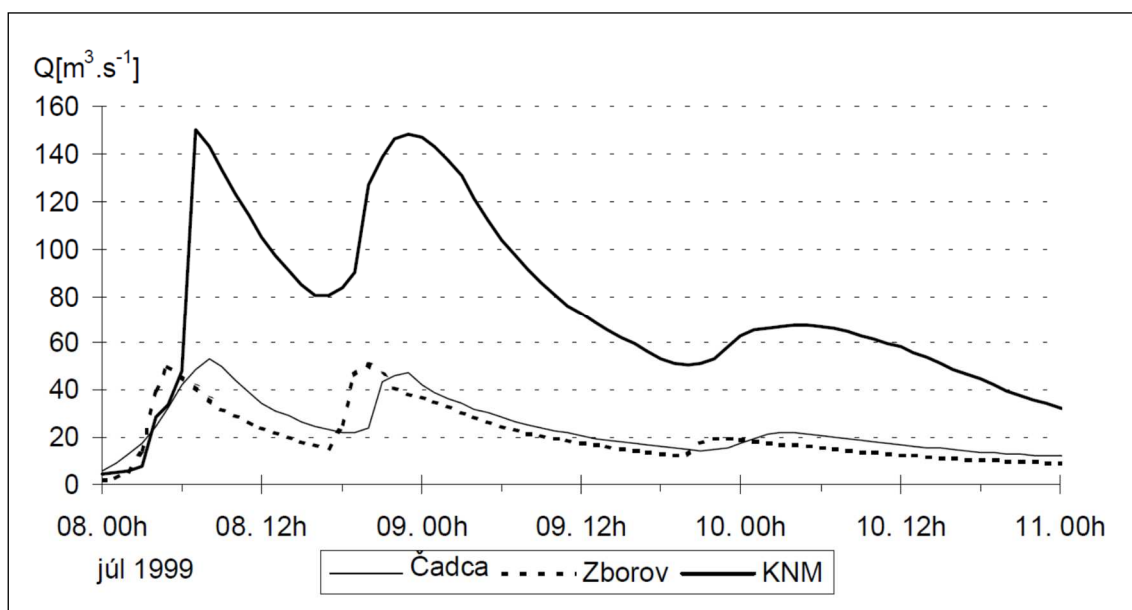
Obrázok č. 19: Prietoková vlna v júli 1999

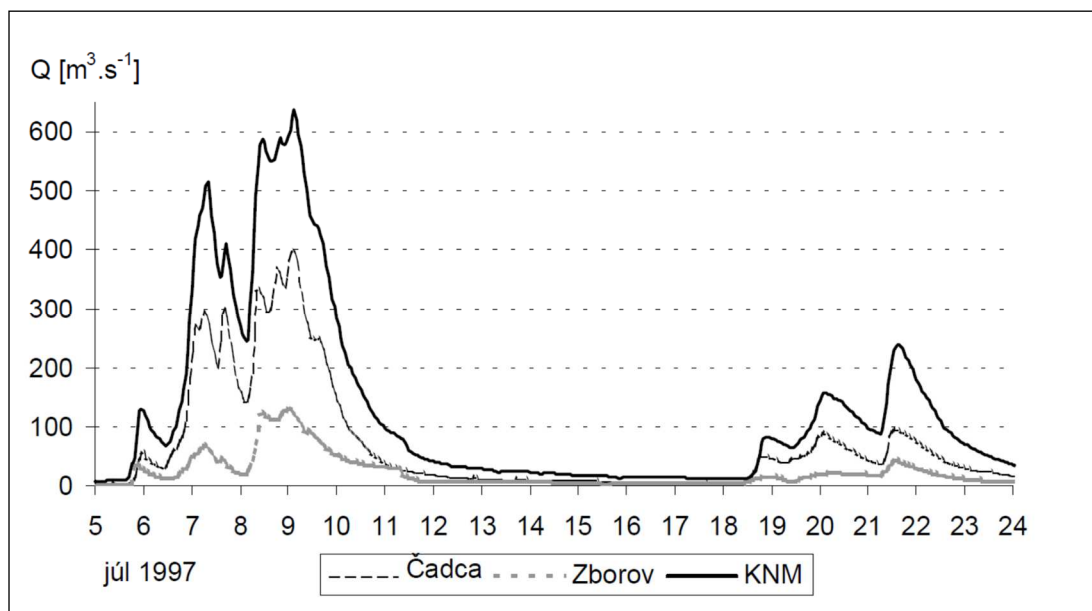
Obrázok č. 20: Prietoková vlna v júli 1997

po obnovení zrážkovej činnosti na celom povodí Kysuce do nasýteného povodia začali hladiny opäť stúpať a spôsobili rozsiahle záplavy (obr. 20).

Za obdobie pozorovania vo vodomernej stanici Kysucké Nové Mesto – Kysuca (od roku 1931) je táto prietoková vlna treťou najväčšou, maximálny prietok $638 \text{ m}^3 \cdot \text{s}^{-1}$ bol dosiahnutý 9.7.1997 o 3:00 hod., čo je prietok dosiahnutý priemerne raz za 20 rokov. Vplyvom rozsiahlych zrážok bola táto prietoková vlna netypická pre povodie Kysuce, nakoľko trvala 6 dní (typická je štíhla krátkotrvajúca vlna), pričom III. stupeň povodňovej aktivity trval 4 dni. (Maximálne povodňové vlny sa vyskytli 29.6.1958 $Q_{\max} = 850 \text{ m}^3 \cdot \text{s}^{-1}$, trvanie 3 dni a 1.7.1959 $Q_{\max} = 665 \text{ m}^3 \cdot \text{s}^{-1}$, trvanie 3 dni).

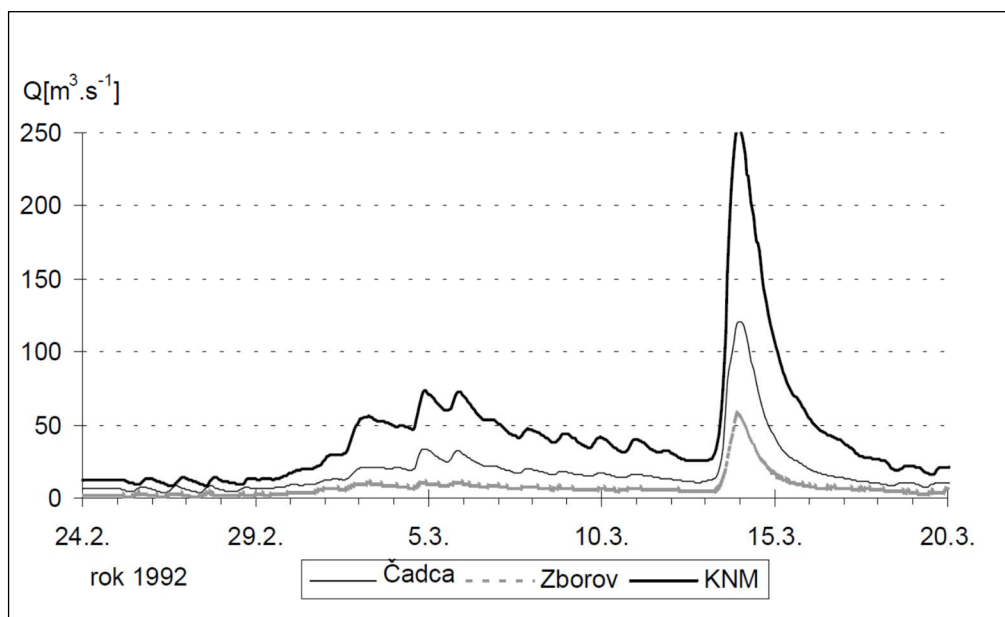
Obrázok č. 21: Typický jarný odtok

K vzostupu hladín toku Kysuca dochádza aj v jarnom období, v dôsledku nielen výdatnejších zrážok, ale aj topenia snehovej pokrývky. Tieto typicky jarne hrebeňové prietokové vlny sú v posledných rokoch menej časté v dôsledku teplejších zím s menšími zásobami vody v snehovej pokrývke. Prietokové vlny vznikajúce pri jarnej topení sa snehu sú typické nízkym kulminačným prietokom, dlhou dobou trvania a pomerne veľkým objemom. Pri topení sa snehu, pri maximálnej teplote vzduchu okolo 14. hodine a pri určitej dotokovej dobe každý deň dosahuje vlna dielčiu kulmináciu, pri nočnom ochladzovaní prietoky klesajú, pričom minimum dosahujú cca o 6. hodine (obr. 20).
