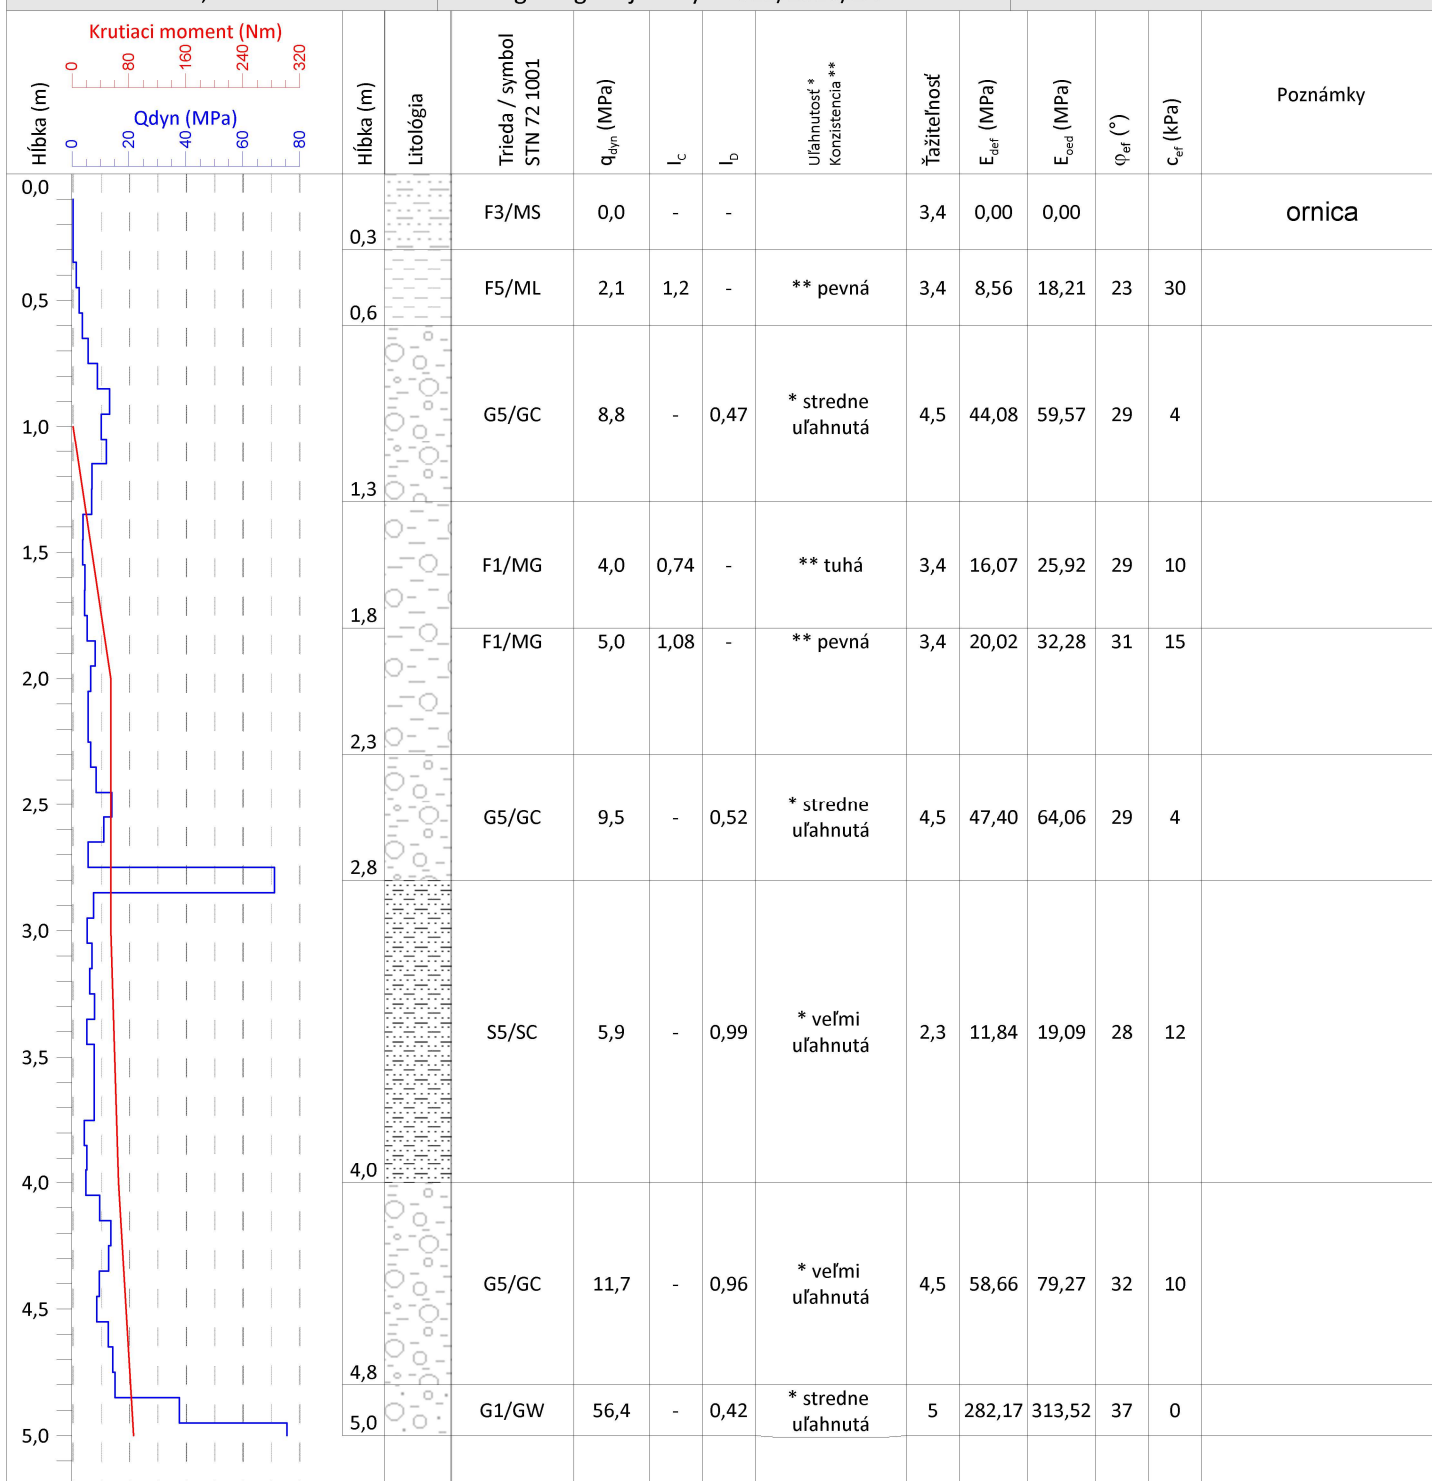
DPSK-17

Súradnice: **X:** 1272460,0200
Y: 415830,2300
Z: 580,5 m
 Hĺbka: **H:** 5,0 m

Vyhodnotenie penetračnej sondy:
