E4.1.1/ Riešenie statického posúdenia – nosného systému celej plochej strechy vzhľadom na prítiaženie strešného plášťa od nového prítiaženia z dôvodu zateplenia

E4.1.1.1 posúdenie nosnej ocelevej priehradovej konštrukcie strechy nad 25m bazénom

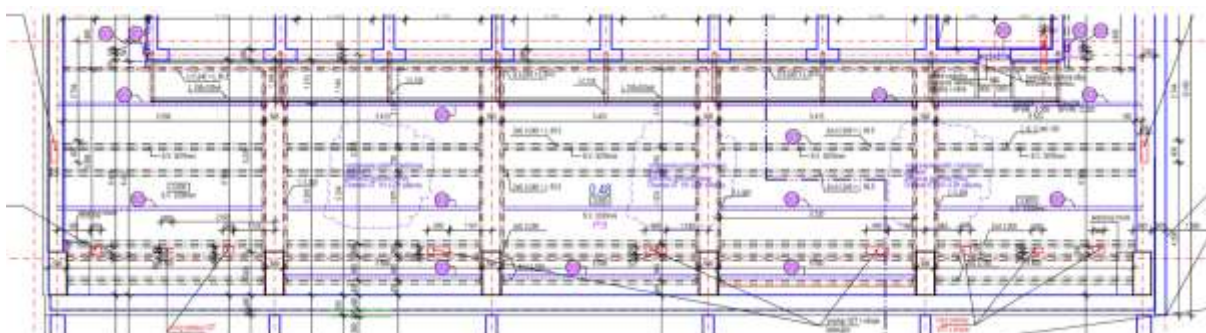
E4.2.1.2 návrh a posúdenie dovystuženia stropu v bazénovej časti

Pôvodné strop v suteréne v časti plaveckého bazénu tvorený T50-skrité debnenie so zálievkou a podlahovou skladbou je vplyvom korózie poškodený preto navrhujeme zmenšiť rozpon trapézového plechu na polovicu vložení oceleového nosníka UČ.240, dl.6m. Príložka bude navarená, zvar po celej dĺžke, zvar kútový 6. vid výkres suterénu, priestor okolo 25m plaveckého bazénu, miestnosť č.0,48 - na obr. OC5

Záver: Zosilnenie oceľovej konštrukcie stropu suterénu zmenšením rozponov trapézového plechu na polovicu vložení oceleového nosníka UČ.240, dl.6m zo statického hľadiska vyhovuje.
