REKONŠTRUKCIA II/584 TÁLE – BYSTRÁ, III/2373 DOLNÁ LEHOTA – MOSTY

# TECHNICKÁ SPRÁVA

**REKONŠTRUKCIA II/584 TÁLE - BYSTRÁ,  
III/2373 DOLNÁ LEHOTA - MOSTY**

**2373-02 Most cez potok Vajsková v obci Dolná Lehota**

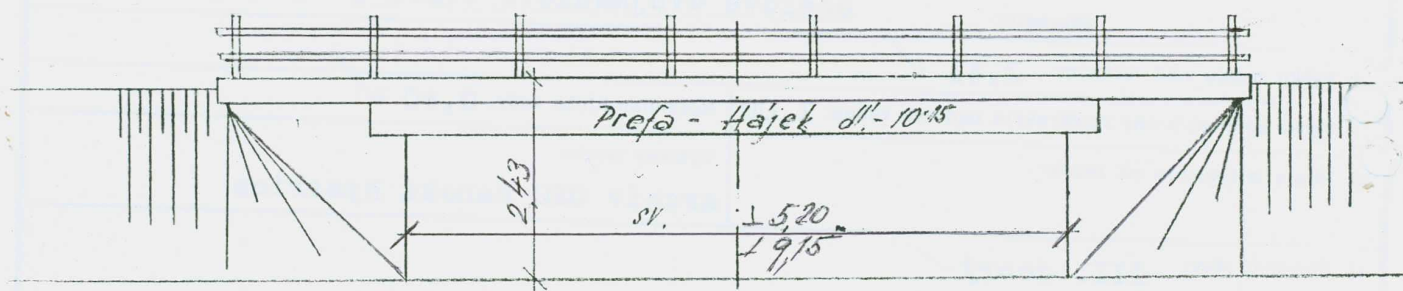
6337/2

(půdorys, příčný a podélný řez a pohled)

10. Dĺžka premostenia: 9,15	11. Rozpätie polí: 9,65	12. Šikmosť mostu: L 40°		
13. Podrobný popis nosnej konštrukcie: Doska prostá PF-ŽB, h = 0,30 m NK z nosníkov typu Hájek dĺ. 10,15 m				
Stavebná výška: 0,90 Úložná výška:
