REKONŠTRUKCIA II/578 BAN. BYSTRICA–KORDÍKY,SKALKA–KREMNICA,
III/2434 KRÁLIKY, III/2410 ŠPANIA DOLNA – MOSTY

TECHNICKÁ SPRÁVA

**REKONŠTRUKCIA II/578BAN.BYSTRICA - KORDÍKY,
SKALKA – KREMNICA, III/2434 KRÁLIKY,
III/2410 ŠPANIA DOLINA - MOSTY**

578-005 Most cez Kordický potok v r. km 2,7

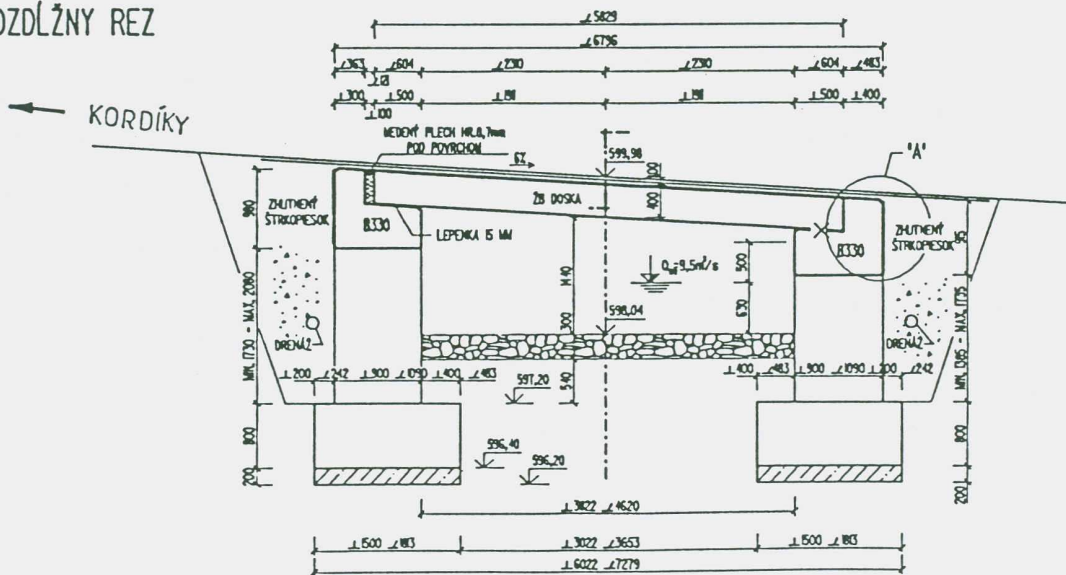
POZDĽŽNY REZ

Technical drawing of a road layout. The drawing shows a road with a total width of 30m, divided into a 6.82m wide median and two 20m wide lanes. The road is labeled 'KORDÍKY' and 'B. BYSTRICA'. The drawing includes various dimensions and labels for different sections of the road, such as 'DŘEVŮZ', 'OTVORY V KADLE', and 'PODLADNÍ BETÓN HL. 20 CM'. The drawing also shows a cross-section of the road with a 10% slope and a 10% grade.

Nosná konštrukcia mosta je uložená na lepenke na opore 2 (vyššej) a vrubovom kĺbe na opore 1 (nižšej). Na opore 2 (vyššej) je umiestnený podpovrchový mostný záver (medený plech hr.8 mm). Z povrchu mosta je zrážková voda smerovaná prostredníctvom priečného a pozdĺžneho spádu.
