VŠEOBECNÉ ZÁSADNÉ DETAILY KZS STAVBY

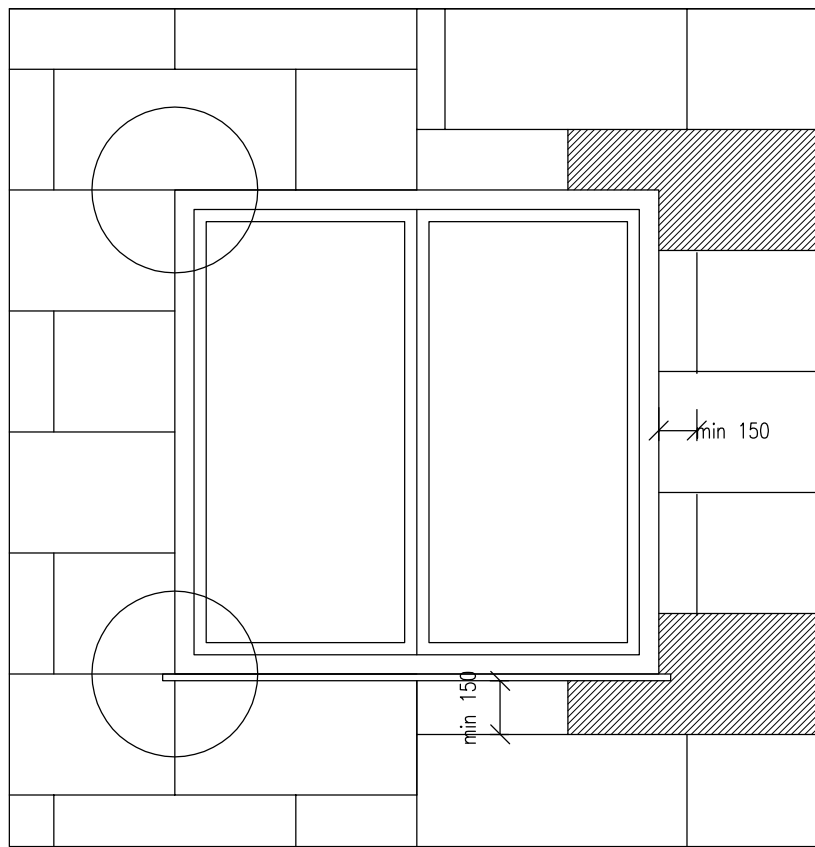
NESPRÁVNE

SPRÁVNE

LEPENIE IZOLAČNÝCH DOSIEK OKOLO OKIEN – POHLAD ČELNÝ

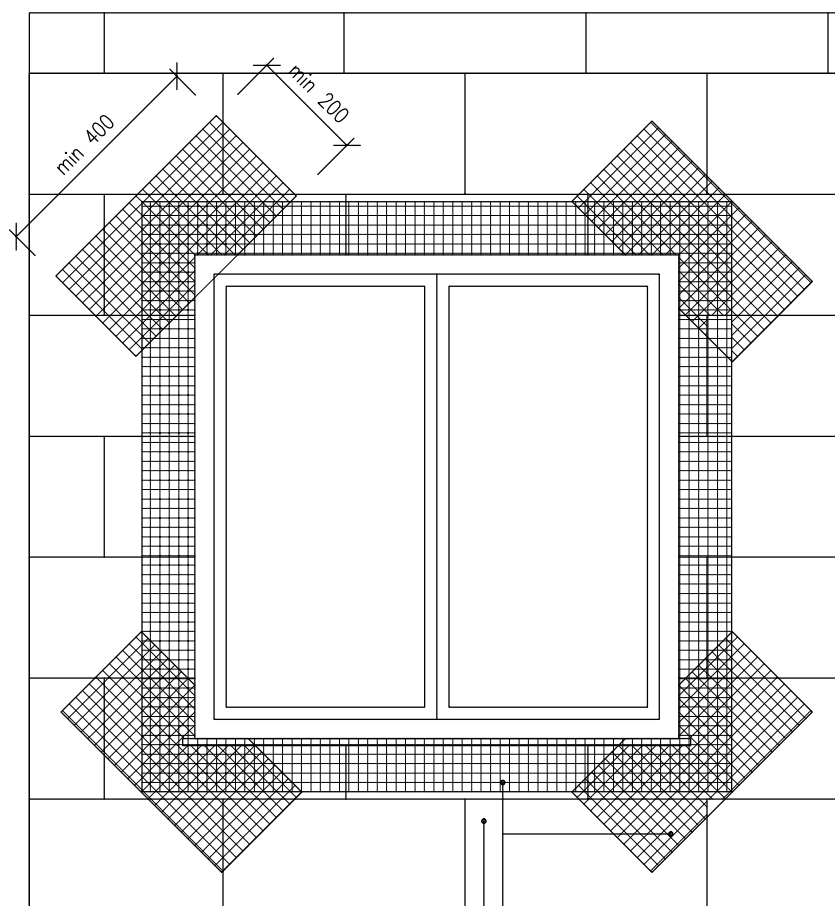
Izolačná platňa polystyrénu alt. minerálnej vlny  
Dodatočné armovanie sklotextilnou mriežkou

UMIESTNENIE SKLOTEXT. MRIEŽKY PRI OSTENÍ – POHLAD ČELNÝ NA OKNO
