Haly č1,2,3,4,6,7,8,9,10

Kreslil	Vypracoval	Zodpovedný projektant	SAXUM projekt s.r.o. Východná ul. 3133/32 934 01 Levice	
Ing. Antal	Ing. Antal			
Investor	Farma HYZA a.s., Topoľčany		Formát	4A2
Lokalita	Strečno			
Rekonštrukcia objektov chovných hál Farma HYZA a.s. – Farma Strečno			Dátum	1.2023
			Mierka	1 : 100
Pôdorys , rezy, pohľady strechy			Č. výkresu	3.

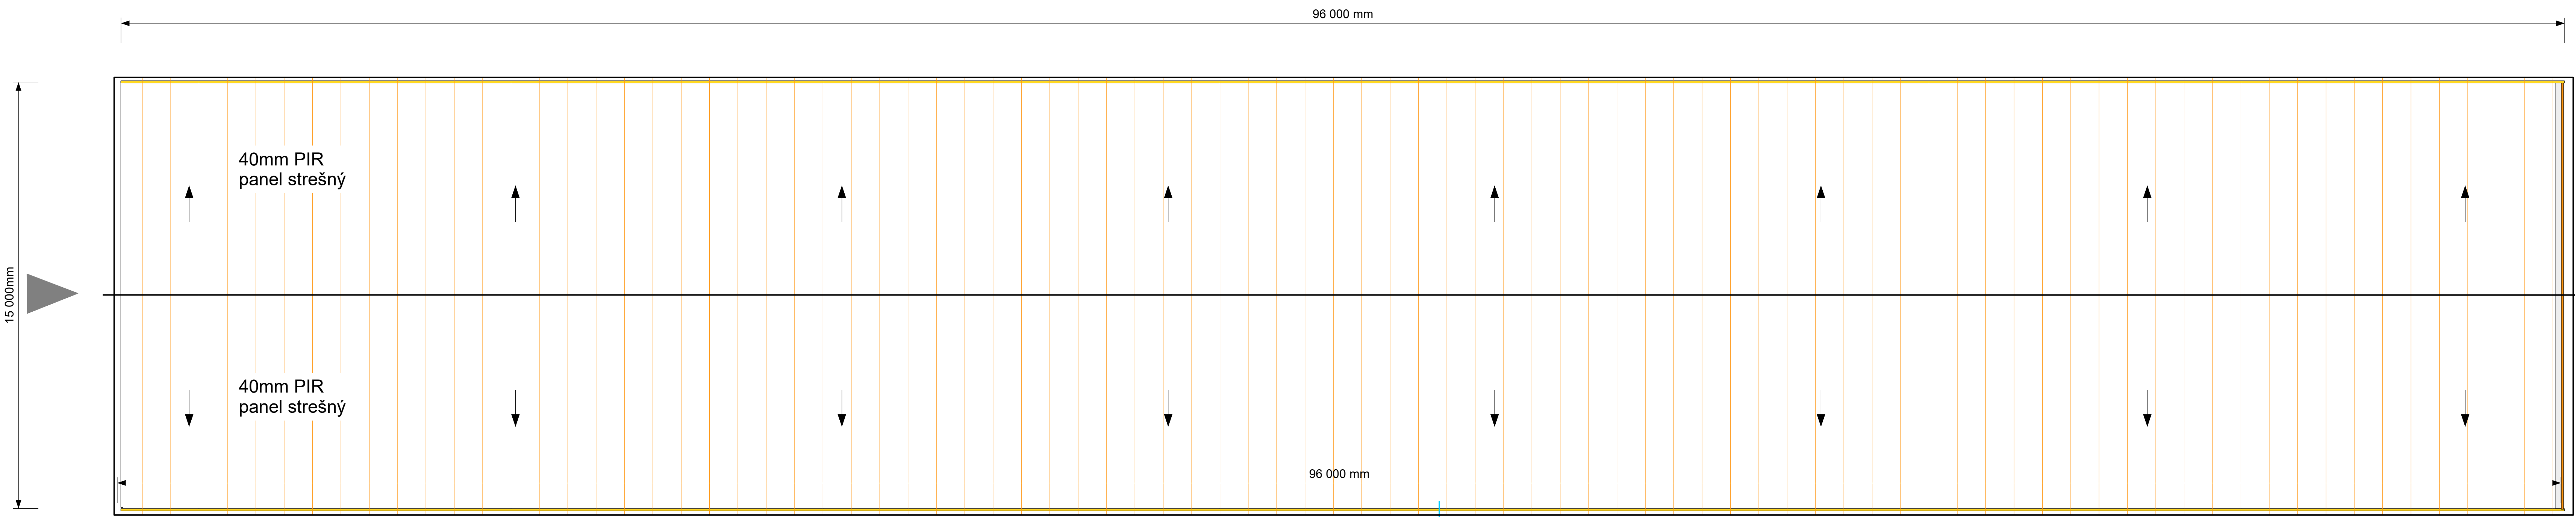
Rez pozdĺžny

- Demontáž pôvodných AI plechov
- Inštalácia Strešný PIR panel , hrúbka jadra c 40 mm
- výmena klampiarskych prvkov
 - Hrebenáč
 - Záveterné lišty
