Haly A1-A8 , B1-B8

Haly C1-C6

Kreslil	Vypracoval	Zodpovedný projektant	SAXUM projekt s.r.o. Východná ul. 3133/32 934 01 Levice	
Ing. Antal	Ing. Antal			
Investor	Farma HYZA a.s., Topoľčany		Formát	4A2
Lokalita	Padáň A1-8, B1-8			
Rekonštrukcia objektov chovných hál Farma HYZA a.s. – farma Padáň			Dátum	I.2023
			Mierka	1 : 100
Pôdorys , rezy, pohľady strechy			Č. výkresu	3.

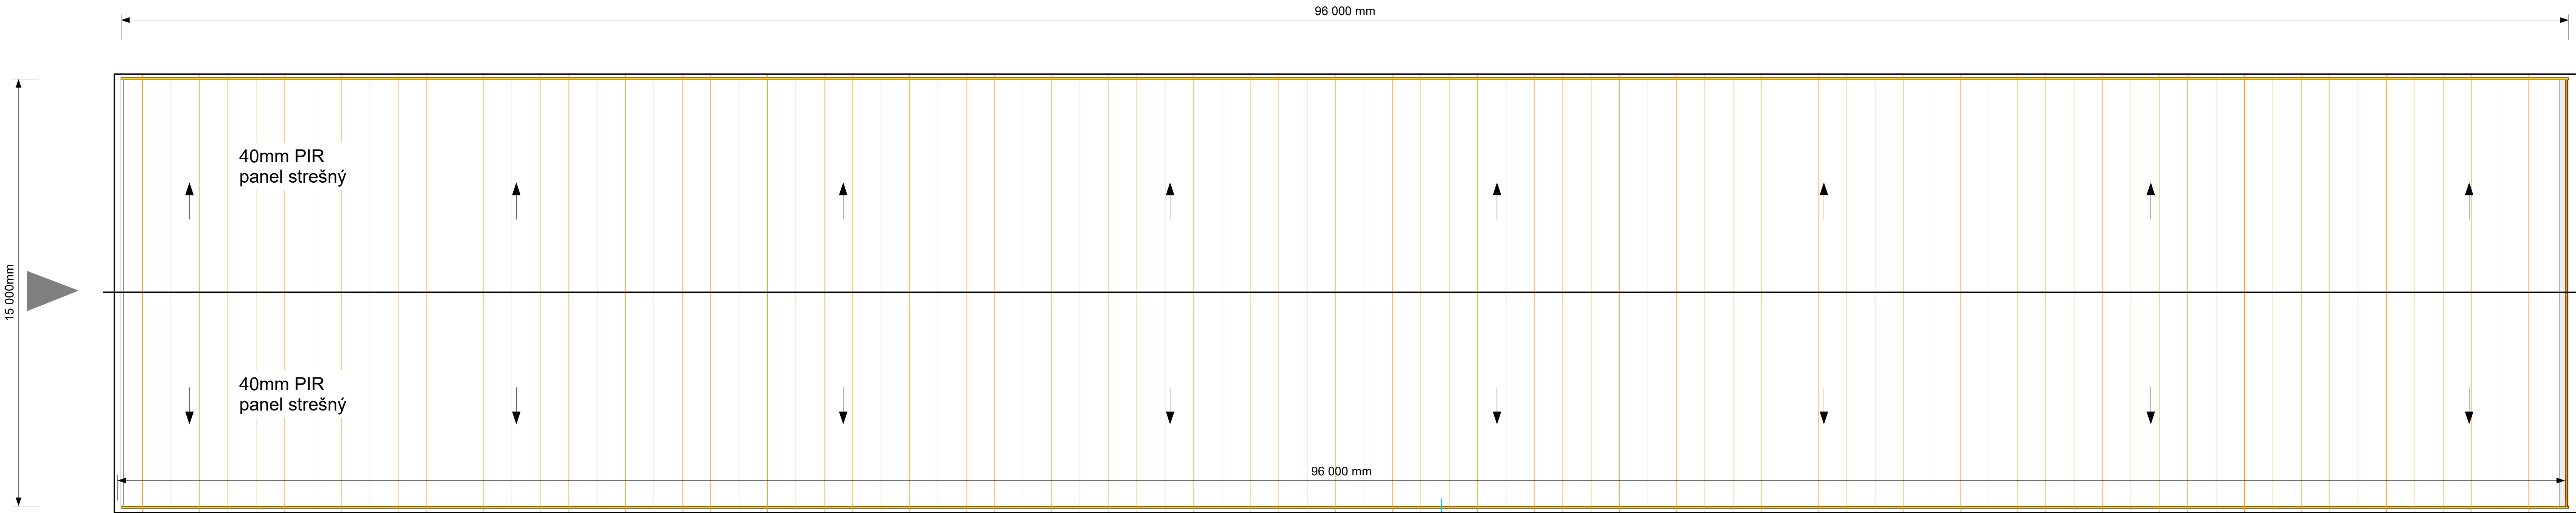
Rez priečny
Haly A1-A8
B1-B8

- Demontáž pôvodných AI plechov
- Inštalácia Strešný PIR panel , hrúbka jadra c 40 mm
- výmena klampiarskych prvkov
 - Hrebenáč
 - Záveterné lišty

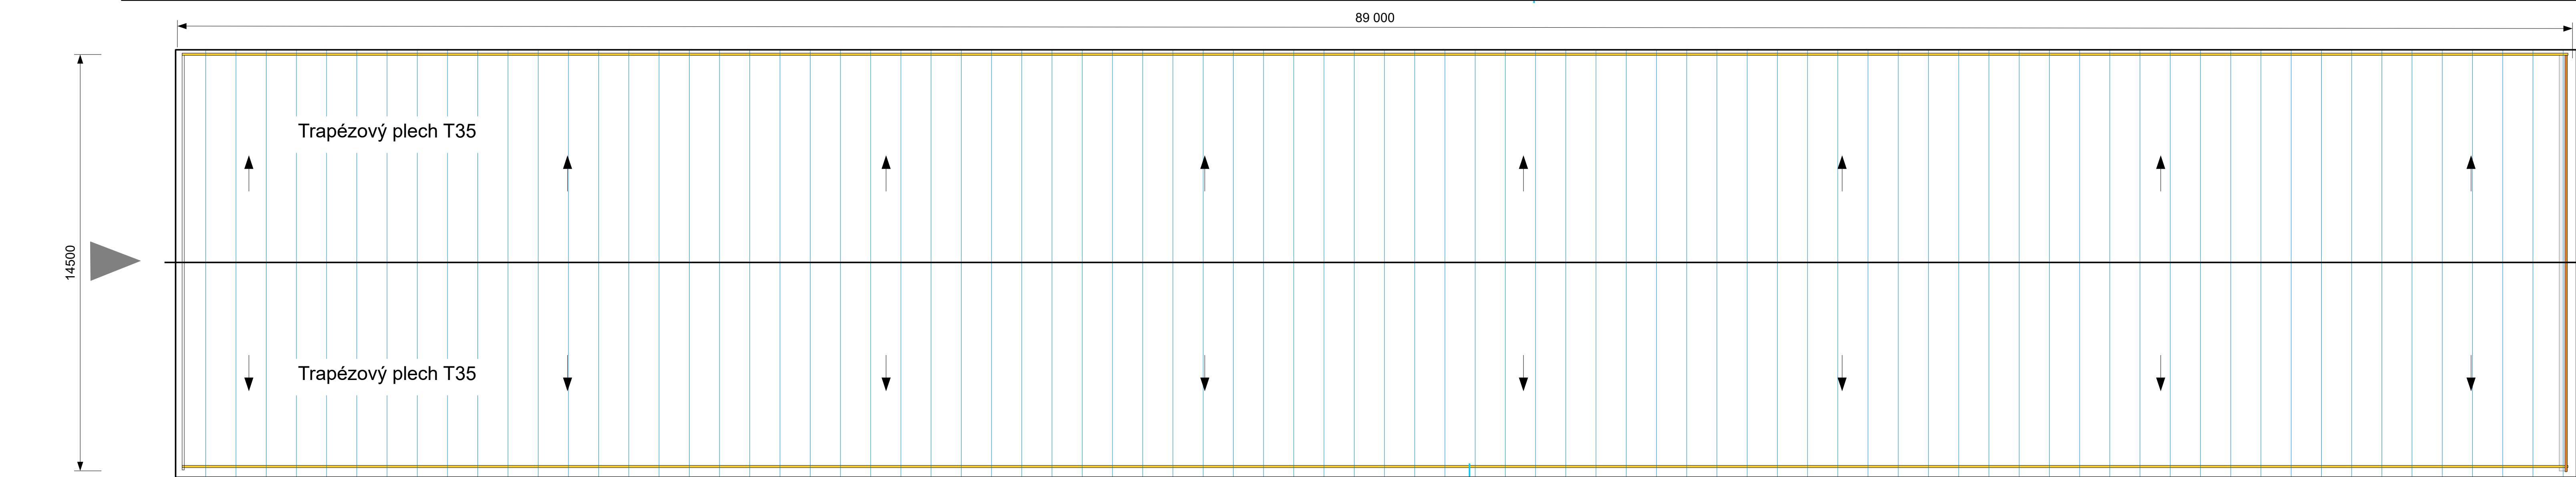
Rez priečny
haly C1 až C6

- Demontáž pôvodných AI plechov
- Inštalácia trapezový plech T35- s protikondenzačnou úpravou
- výmena klampiarskych prvkov
 - Hrebenáč
 - Záveterné lišty
