DOKUMENTÁCIA PRE REALIZÁCIU STAVBY II/499-044

VYPRACOVAL ING.M.ČERVEŇAN		ZODP.PROJEKTANT ING.S.ŠUSTER	HL.INŽ.PROJEKTU	<div>VUIS-MOSTY</div> <div>S. r. o.</div> <div>851 01 Bratislava Gogoľova 18</div>
KONTROLOVAL ING.S.ŠUSTER		OKRES (OBVOD) STAVBY PIEŠŤANY		
OBJEDNÁVATEL SPRÁVA A ÚDRŽBA CIEST TTsk				
<div>REKONŠTRUKCIA SPODNEJ STAVBY MOSTA</div> <div>ev. č. 499-044 -KRAJINSKÝ MOST V PIEŠŤANOCH</div> <div>OBJEKT : SO 101 – MOST</div>				
<div>OPORA 8</div>				
STUPEŇ DRS				FORMÁT 4 A 4
DÁTUM 05.2016				Č.ZAKAZKY ZoD 1603
MIERKA 1:50				Č.ARCH. 201603
Č.VÝKRESU				Č.SÚPRAVY
12

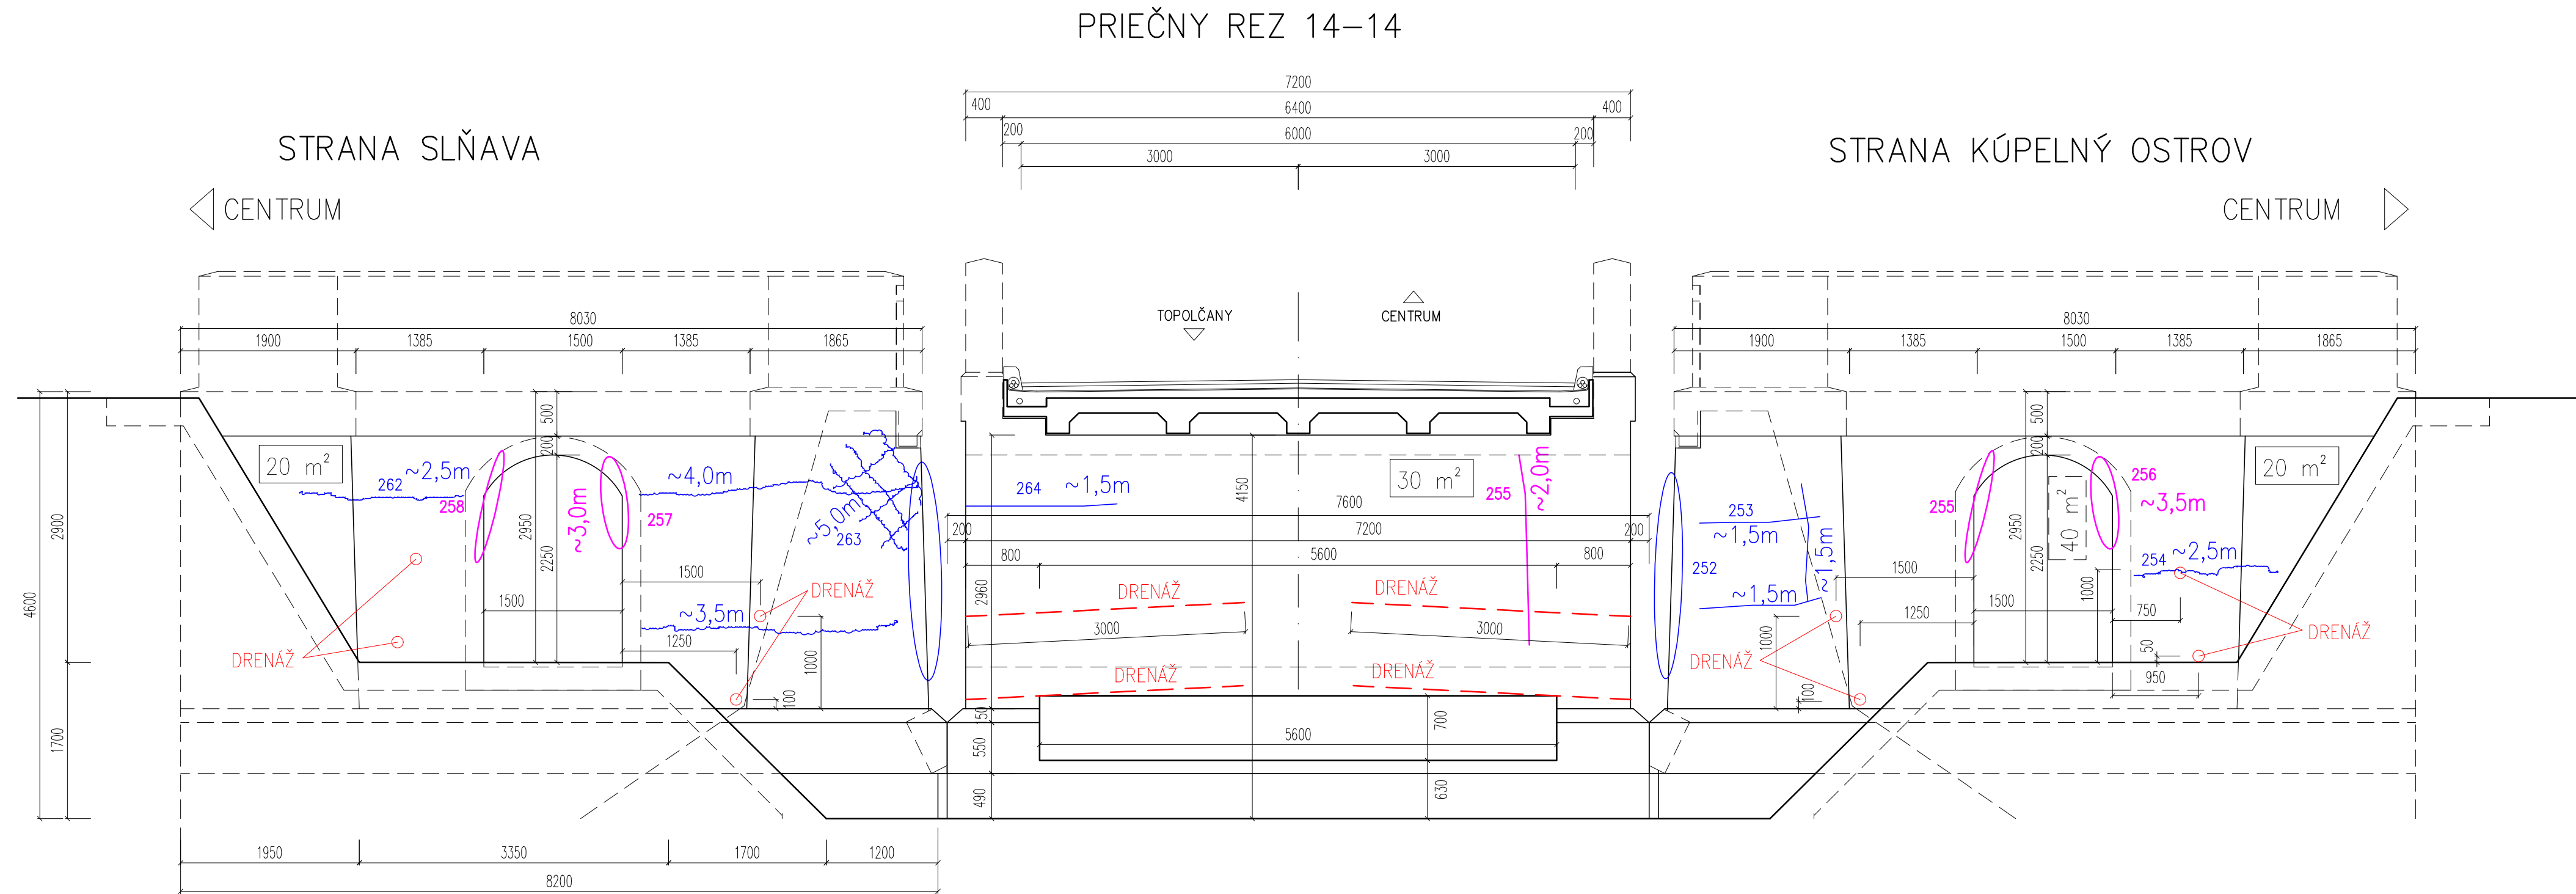
Čísla uvedené pri označení typu opravy zodpovedajú číslu fotodokumentácie a dtto číslu poruchy v texte poskytnutej diagnostickej správy.

- OPRAVA POVRCHOVÝCH POŠKODENÍ BETÓMU
- KOMPLEXNÁ REPROFILÁCIA ŽELEZOBETONU
- INJEKTÁŽ TRHLINY
- INJEKTÁŽ TRHLINY S PRETMELNÍM POVRCHU TRHLINY
- VYPLNENIE KAVERNY
- VYTvorenie DRENÁŽE

Farba výmer na obrázku zodpovedá farebnému označeniu navrhovanej opravy. Velkosti výmer sú stanovené orientačne, presný rozsah prác sa upresní po odbúraní poškodených vrstiev betónu a umytí vysokotlakovým vodným lúčom.

- reprofiliácia železobetónu : 2 m² (odhad)
- injektáž trhlín : 25,0 m
- injektáž trhlín s pretmelením : 10 m
- náter betónu : 70 m²
- náter podchodu :40 m²
- drenáž : 25 m

Lem vstupov podchodu pre peších sa zvýrazní vyššou hrúbkou omietky a farebnou bezpečnostnou úpravou – 2,5 m².
