## ULOŽENIE KÁBLA REZ A – A

D  
SO 07

<b>Inžinierske stavby</b> Slovenská 86, 080 01 Prešov tel.: 051/74 636 95, 74 636 99		ZODP.PROJEKTANT: ING.M.GAŠPÁR <i>Gaspár</i>	HL. PROJEKTANT: ING.M.DÚBRAVSKÝ <i>Dubravský</i>
		VYPRACOVAL: ING.M.GAŠPÁR <i>Gaspár</i>	KONTROLOVAL: ING.J.ANTOL <i>Antol</i>
OBJEDNÁVATEĽ: <b>Prešovský samosprávny kraj, Námestie mieru 2, 080 01 Prešov</b>			
OKRES: BARDEJOV		KRAJ: PREŠOVSKÝ	
KAT.ÚZEMIE: KĽUŠOV			DÁTUM: 04/2017
STAVBA:  <b>II/545 Janovce - Kľušov</b>			STUPEŇ: DRS, DP
			Č.ZÁKAZKY: 2756/2016
			MIERKA: 1:20
OBJEKT: <b>SO 07 Chodník pri ceste II-545 v obci Kľušov</b>			Č. PRÍLOHY: <b>8.5</b>
PRÍLOHA: <b>REZ KÁBLOVOU TRASOU</b>			Č. SÚPRAVY:

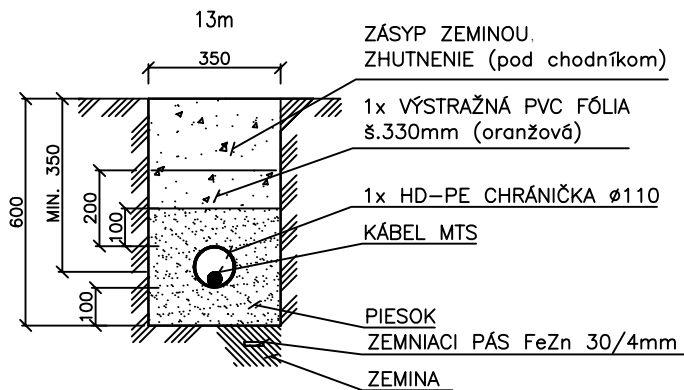
ZHUTNENIE ZASYPOV POD CHODNÍKOM

MATERIÁL: ZEMINA

MIERA ZHUTNENIA:  $\lambda_d \geq 0,98$

MODUL PRETVÁRNOSTI NA PLÁNI POD CHODNÍKOM: min.  $E_{def,2} = 30 \text{ MPa}$
