SO 201 Most 012 Nové Mesto n.V – My java v ev.km 18,858 (v km 18,89

OBJEDNÁVATEĽ: Trenčiansky samosprávny kraj, K dolnej stanici 7282/20A, 911 01 Trenčín				
KRAJ: TRENČIANSKÝ KRAJ	OKRES: MYJAVA, NOVÉ MESTO NAD VÁHOM			
STAVBA: PROJEKT REKONŠTRUKCIA CESTY č. II/581 NOVÉ MESTO NAD VÁHOM - MYJAVA		ČÍSLO ZÁKAZKY:	AP-2016/175/01	
		STUPEŇ:	DSP	
		DÁTUM:	10/2016	
STAVEBNÝ OBJEKT: SO 201 Most 012 Nové Mesto n.V - Myjava v ev.km 18,858 (v km 18,891)		FORMÁT:	10xA4	
		MIERKA:	M 1:200, 100	
PRÍLOHA:	ČÍSLO PRÍLOHY:		SÚPRAVA:	
	02			
PREHĽADNÝ VÝKRES - STARÝ STAV

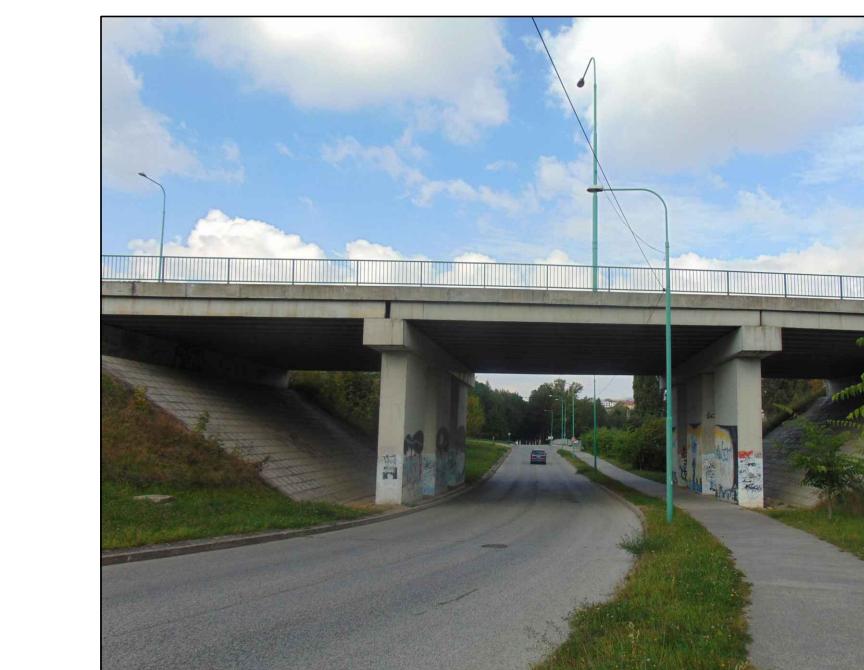
Obr.1 -

Zatečený povrch betónových ríms a dosky, zanesené odvadňovače, trhliny a prepady vo vozovke v okolí dilatačného záveru, grafity na betónových pôrchoch pilierov a

Renoprofilácia vopaka išejieho povrchu pravou rúmsou a nosníkou, úprava povrchu vozovky a odstránenie nerovností blavne v okolí dilatačného záveru, antigrafitný náter pilierov a opôr, odvodenie
