SO 012 Most Nové Mesto n.V - Myjava v km 18,858

STRUČNÝ POPIS EXISTUJÚCEHO STAVU MOSTNÉHO OBJEKTU A NAVRHOVANÝCH OPATRENÍ

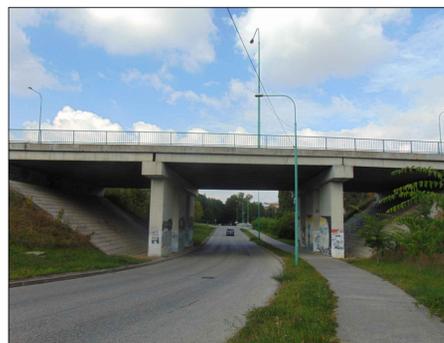
Obr.1 - Pohľad

Zatečený povrch betónových ríms, zanesené odvodňovače, trhliny a prepady vo vozovke v okolí dilatáčného záveru, grafity na betónových povrchoch pilierov a opôr. Reprofilácia vonkajšieho povrchu pravej rímsy, úprava povrchu vozovky a odstránenie nerovností hlavne v okolí dilatáčného záveru, antigrafitný náter pilierov a opôr.
